平成28年の土砂災害

Occurrence of sediment-related disasters in 2016

【国土交通省 砂防部】

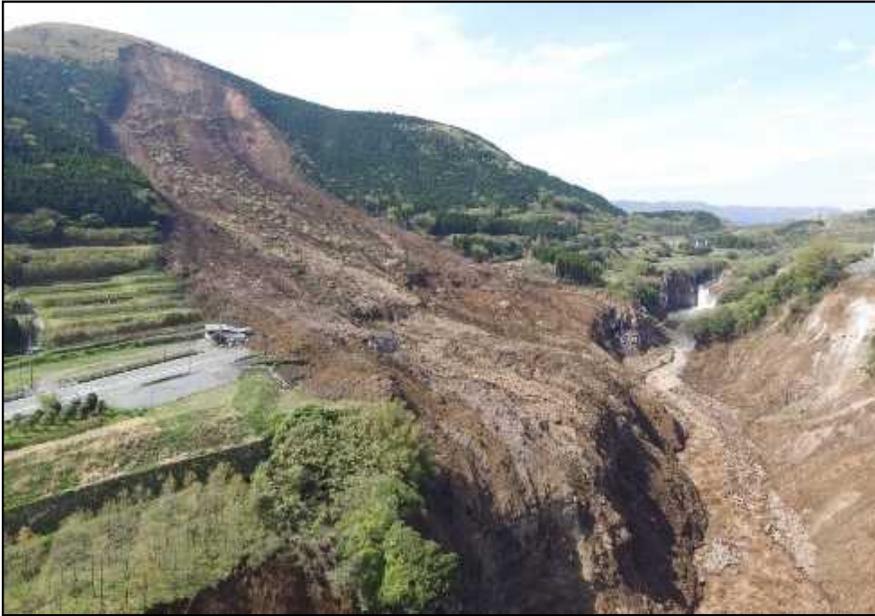
1. 大規模な斜面崩壊が発生

大規模な崩壊事例（阿蘇大橋地区）

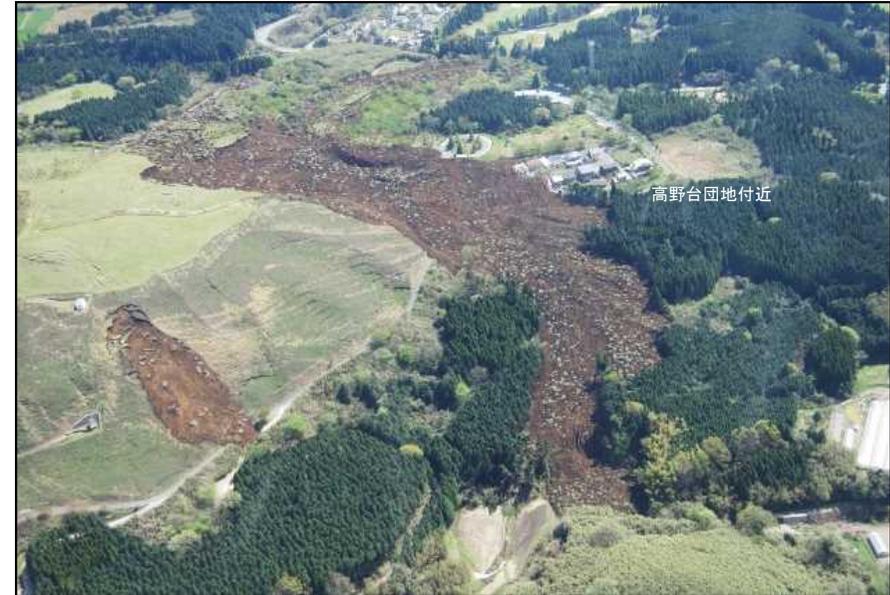
2. 勾配の緩い斜面でも斜面崩壊や地すべりが発生

緩傾斜地の崩壊事例（高野台地区）

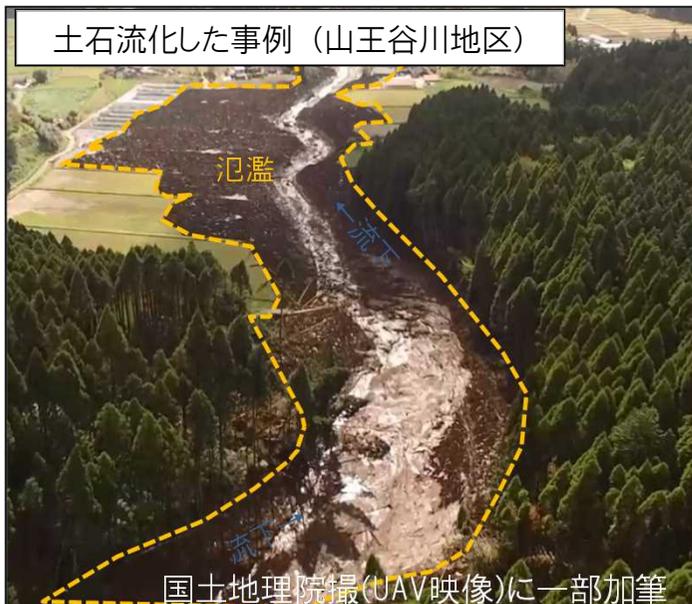
3. 崩壊土砂が土石流化して下流まで流出

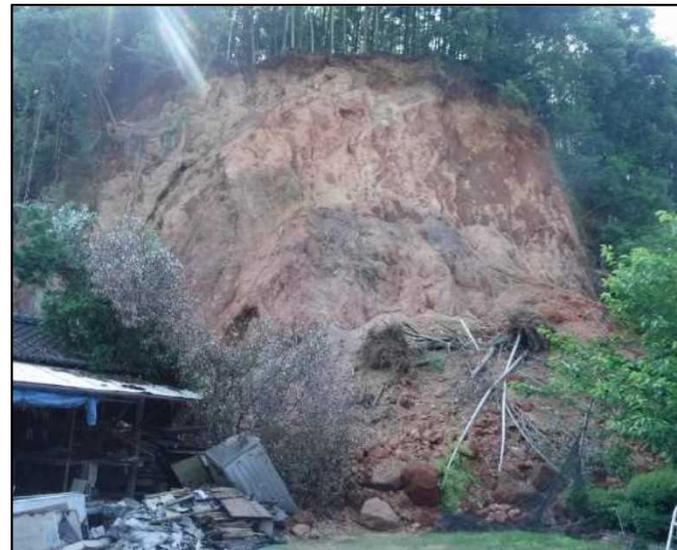
4. がけ崩れが多数発生

自然斜面崩壊状況（熊本県益城町）

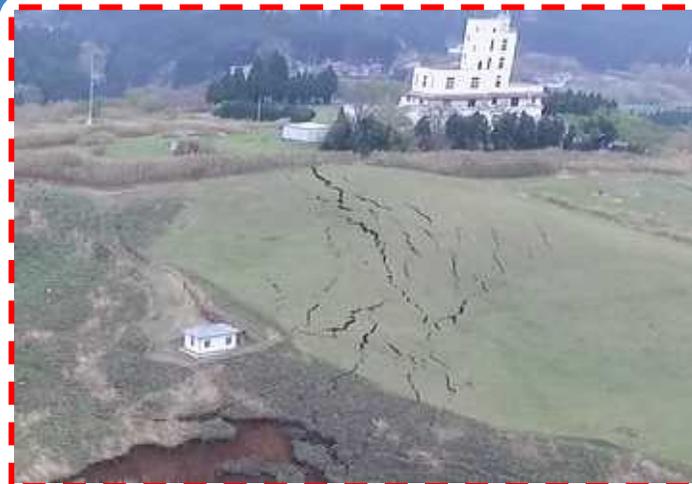
ヘリ調査で確認できなかった地盤のクラックが確認された。(撮影4/18 高野台地区)

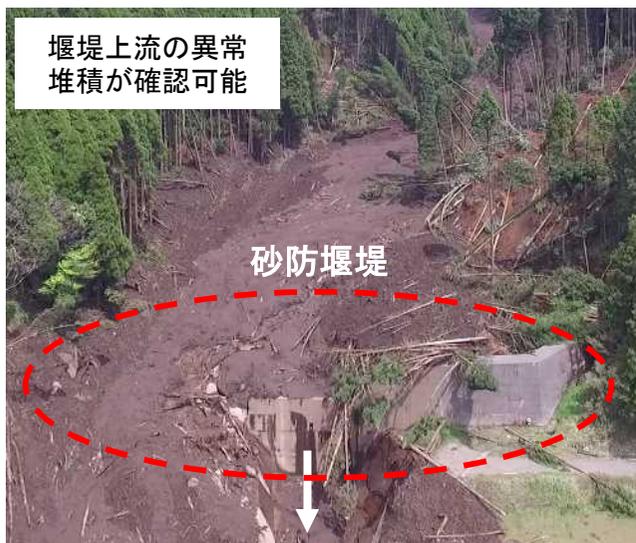
堰堤上流の堆積状況
(撮影4/19 山王谷川地区)

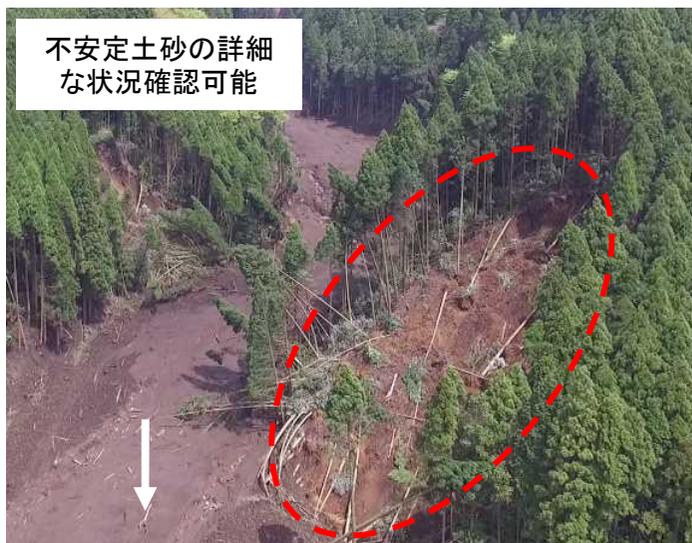
山腹崩壊の状況
(撮影4/19 山王谷川地区)

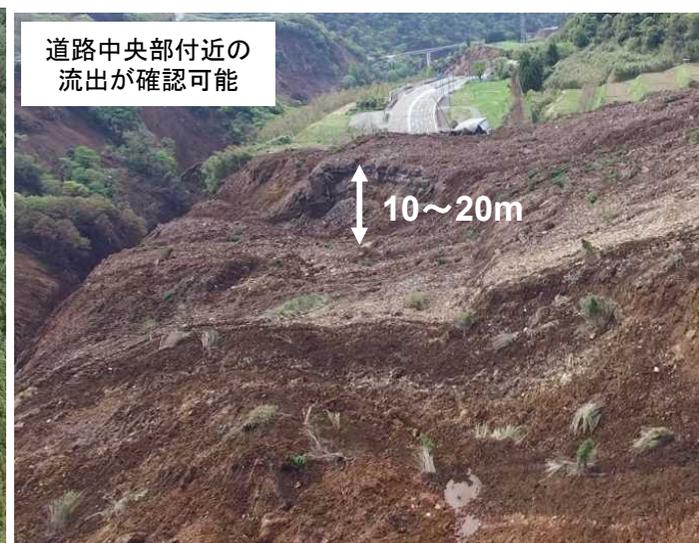
土砂流出状況
(撮影4/16 阿蘇大橋地区付近)

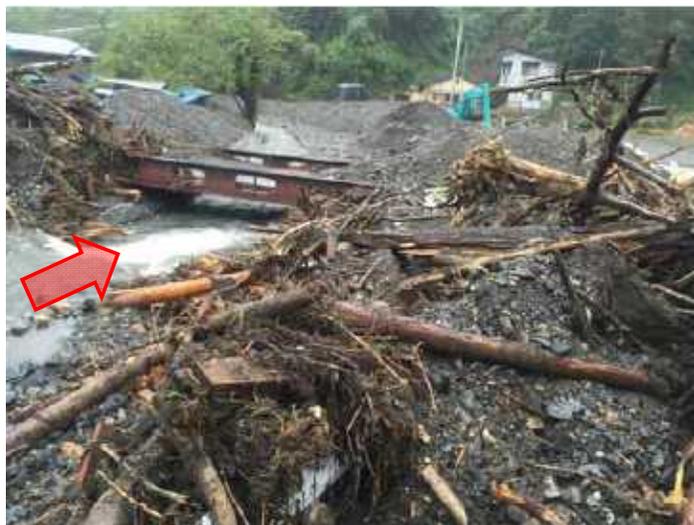
マツハシガワ
松橋川(岩手県下閉伊郡岩泉町)

<台風10号による流木の流出事例>

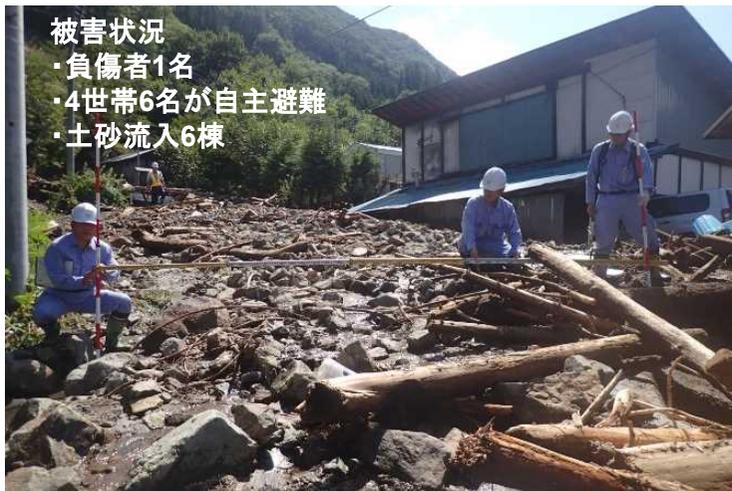
応急調査実施状況(被災状況の確認)

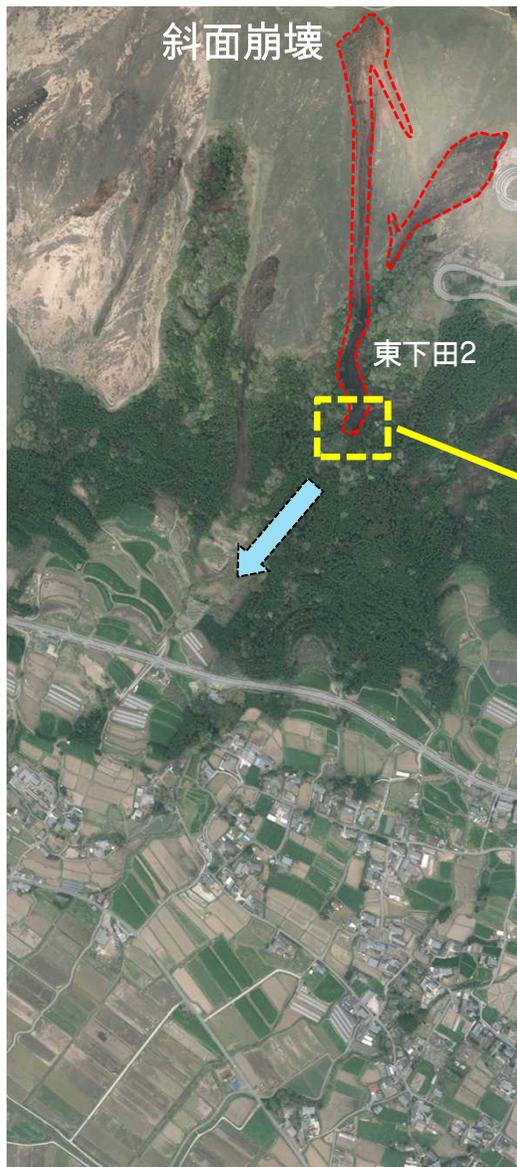
地震で崩壊した土砂を砂防堰堤が捕捉し、下流への2次災害を防止した。

平成27年1月の点検では未満砂
であることを確認

4月21日の
降雨により
土石流が
が発生

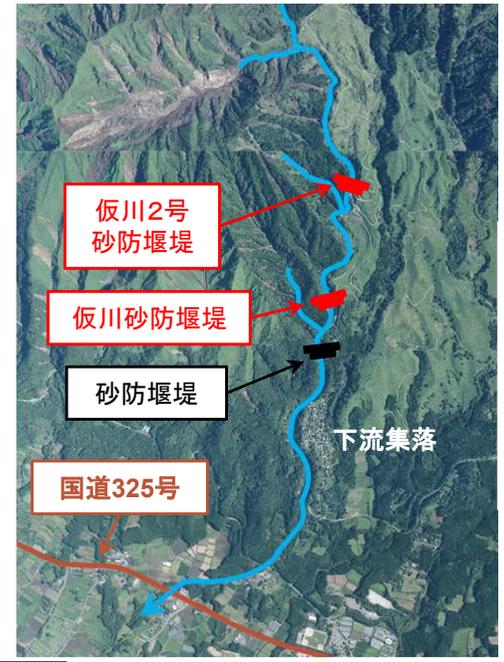
仮川砂防堰堤(部分透過型)

災害発生日：平成28年6月20日
 降雨状況：連続雨量 417mm
 (6月19日 0時～21日19時)
 時間最大雨量 71mm(6月20日23時～24時)
 ※草千里雨量観測所(熊本県)
 発生箇所：熊本県阿蘇郡南阿蘇村
 崩壊状況：土石流捕捉量 約 61,400m³
 状況：平成28年熊本地震により仮川上流域では斜面崩壊が多発し著しく荒廃。6月19日からの梅雨前線による豪雨により流出した土砂及び流木を透過型砂防堰堤等が捕捉。下流集落への被害を未然に防止し、効果を発揮した。

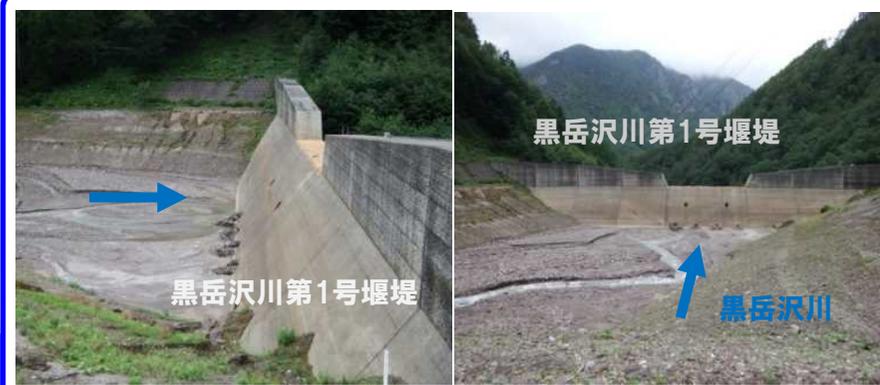
8月23日早朝、台風11号の影響により土石流が発生したが、砂防堰堤(高さ22m、長さ136m)により土砂及び流木を捕捉(約2万m³速報値)層雲峡温泉街への被害を未然に防止した。

土石流発生前 (H27.8.20撮影)

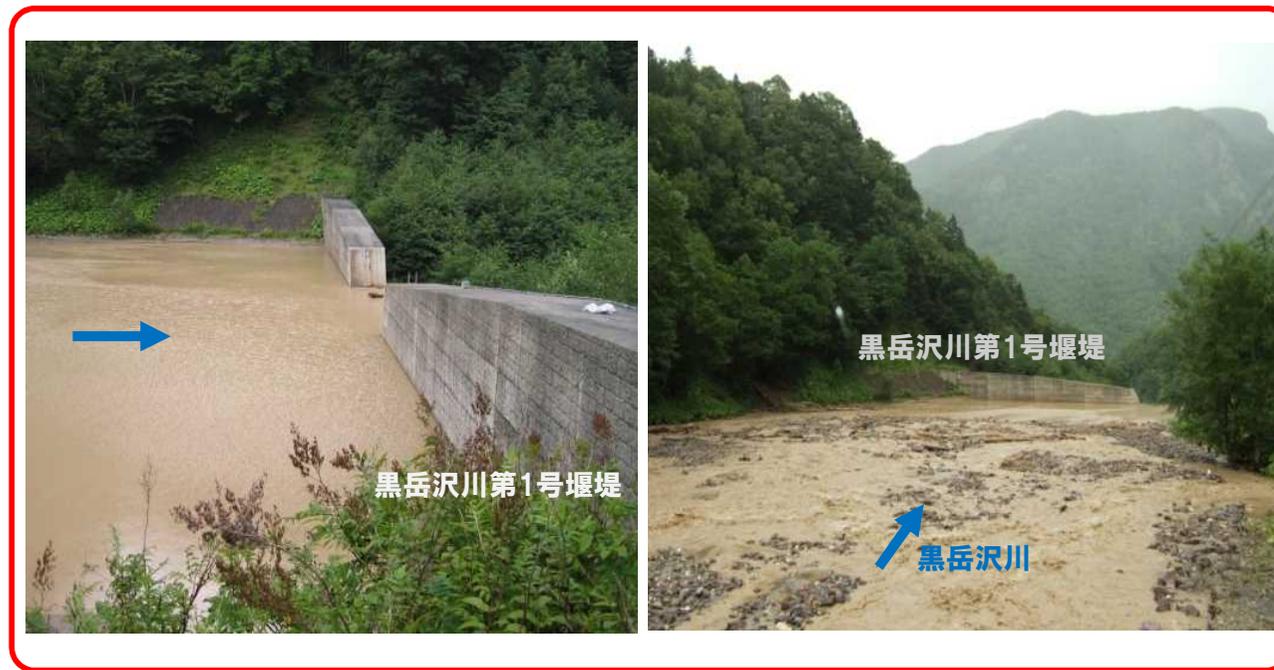
土石流発生直後 (H28.8.23撮影)

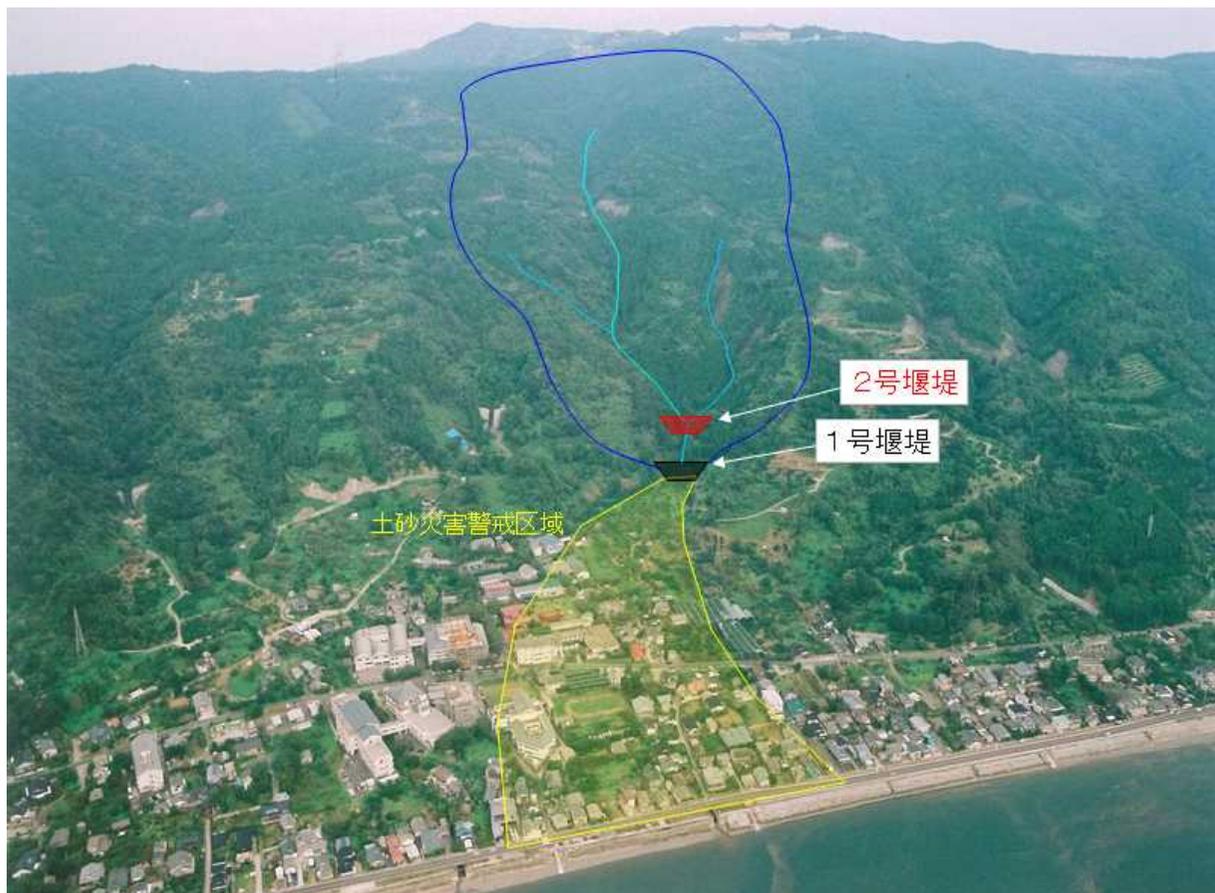
三本松川(1)

透過型の砂防堰堤が流木を捕捉し、下流への被害を軽減した

状況：台風16号による豪雨により発生した土石流を、透過型砂防堰堤が捕捉し、下流への被害を未然に防止。

2号砂防堰堤の流木の捕捉状況

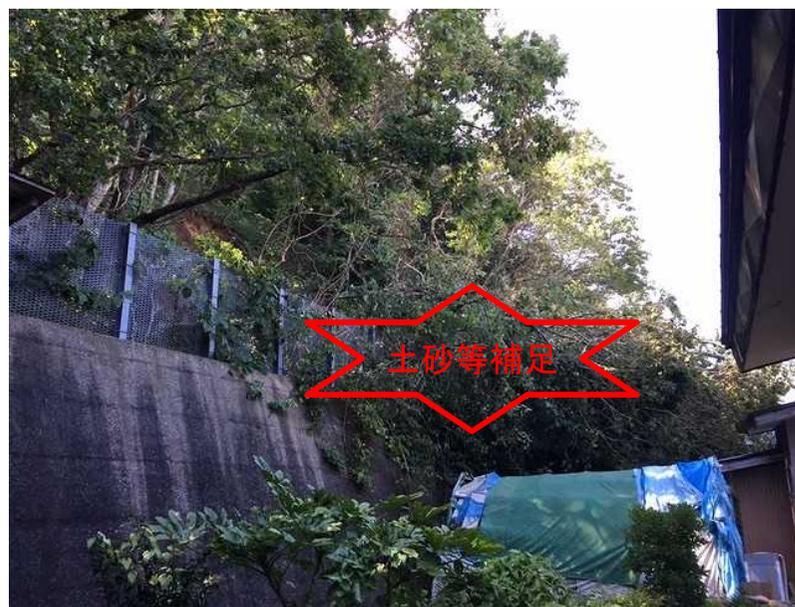
災害発生日：平成28年8月31日
 降雨状況：連続雨量 36mm (8月30日0時～22時)
 時間最大雨量 11mm (8月30日21時～22時)
 ※下風呂雨量観測所 (県)
あおもりけん しもきたぐん かざまうらむら しもふる
 発生箇所：青森県下北郡風間浦村大字下風呂
 急傾斜地崩壊危険区域指定済み (S57. 12. 28県告示)
 土砂災害警戒区域等指定済み (H22. 5. 26県告示)
 崩壊状況：土石流捕捉量 約70m³
 状況：8月30日から31日の台風10号によりがけ崩れが発生したが、昭和58年度に急傾斜地崩壊防止施設(擁壁工、落石防護柵工)が整備されており、土砂等を補足。被害を未然に防止し効果を発揮した。

崩壊土砂補足状況
