平成30年の土砂災害は過去最多件数を記録

平成30年7月豪雨による土砂災害の発生状況

台風第24号による土砂災害発生状況

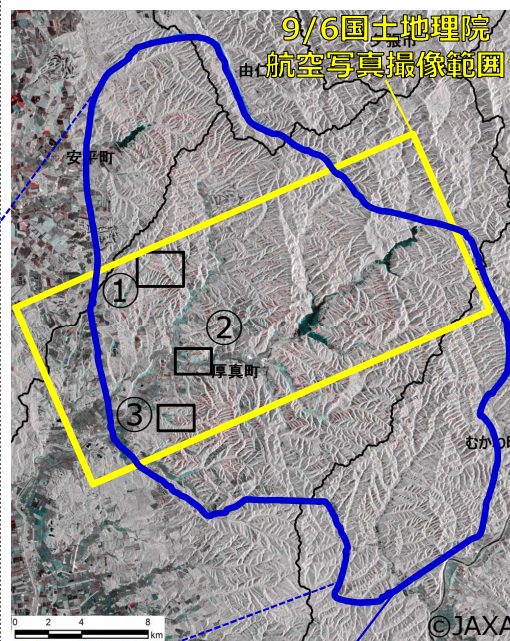
判読結果

SAR画像の赤色の部分と航空写真にて裸地化していると見られる部分が概ね一致

- SAR画像には、航空写真撮像範囲外の北西部や南東部においても同様の赤色着色が見られることから、崩壊が広範囲に及んでいることが推定された

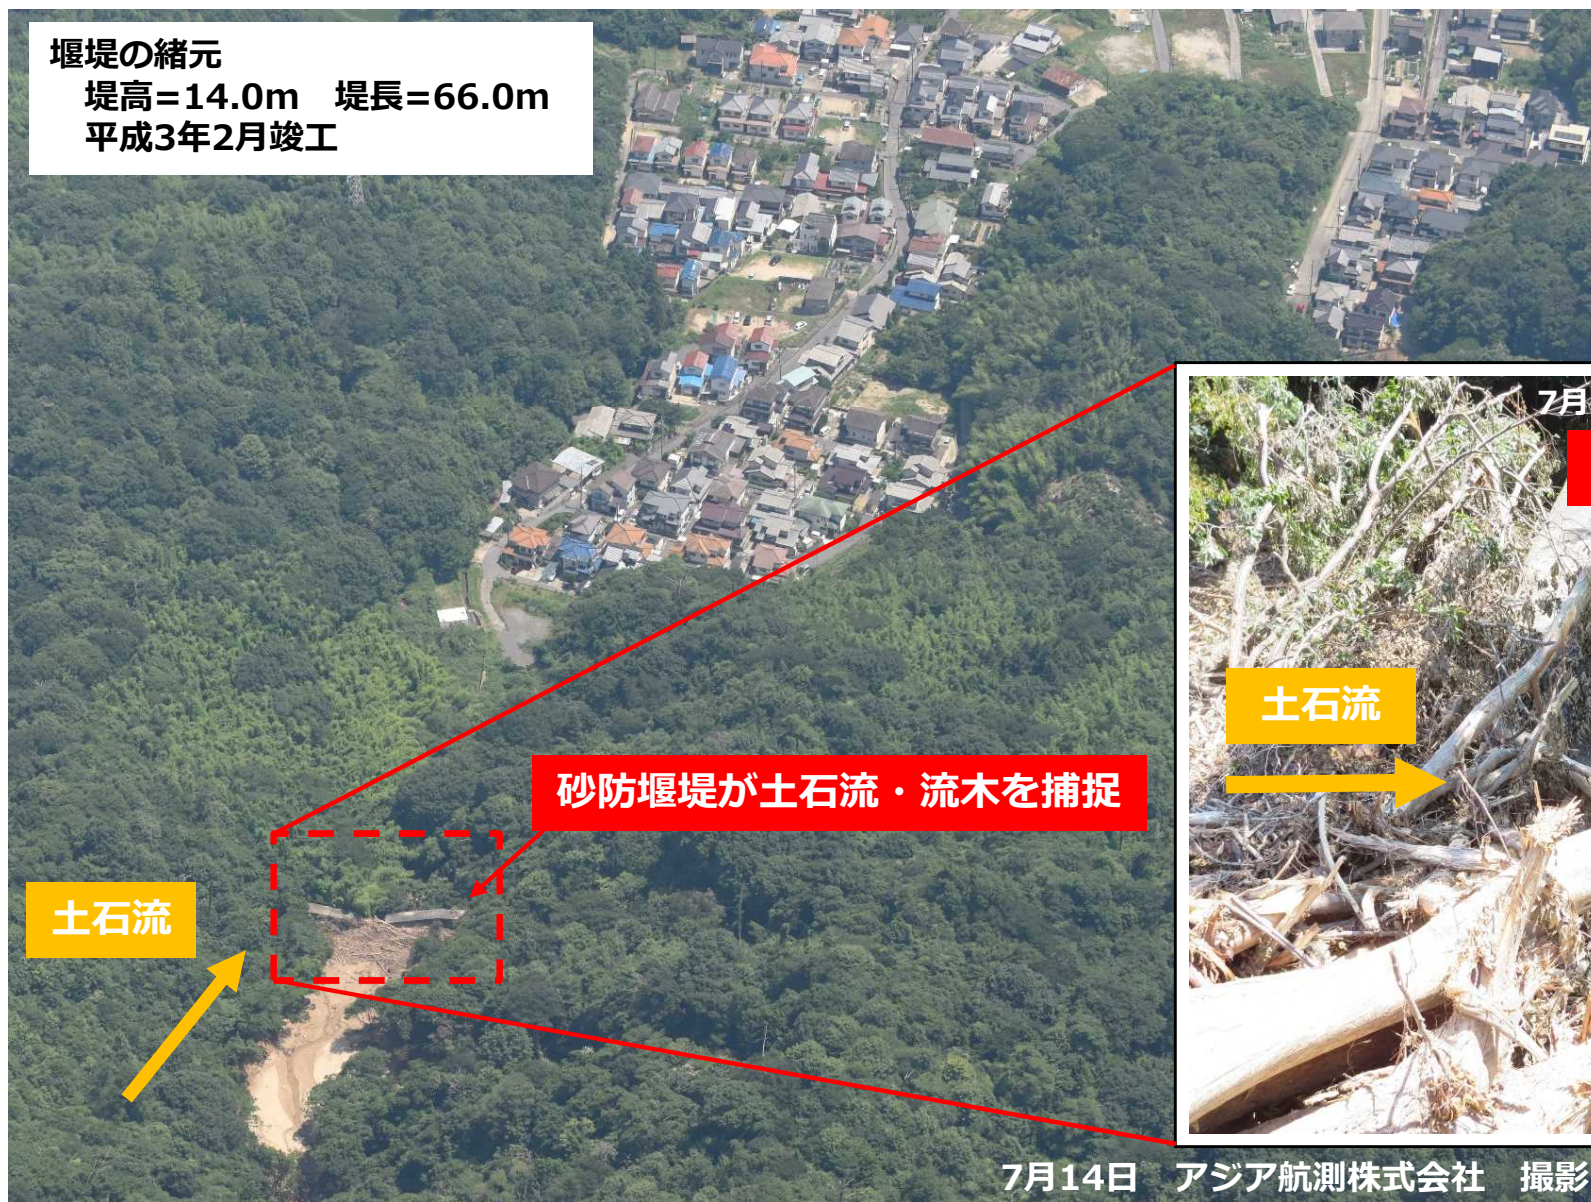
■ 広島県安芸郡熊野町の滝ヶ谷川において広島県の砂防堰堤が土石流・流木を捕捉

堰堤の緒元

堤高=14.0m 堤長=66.0m

平成3年2月竣工

砂防堰堤が土石流・流木を捕捉

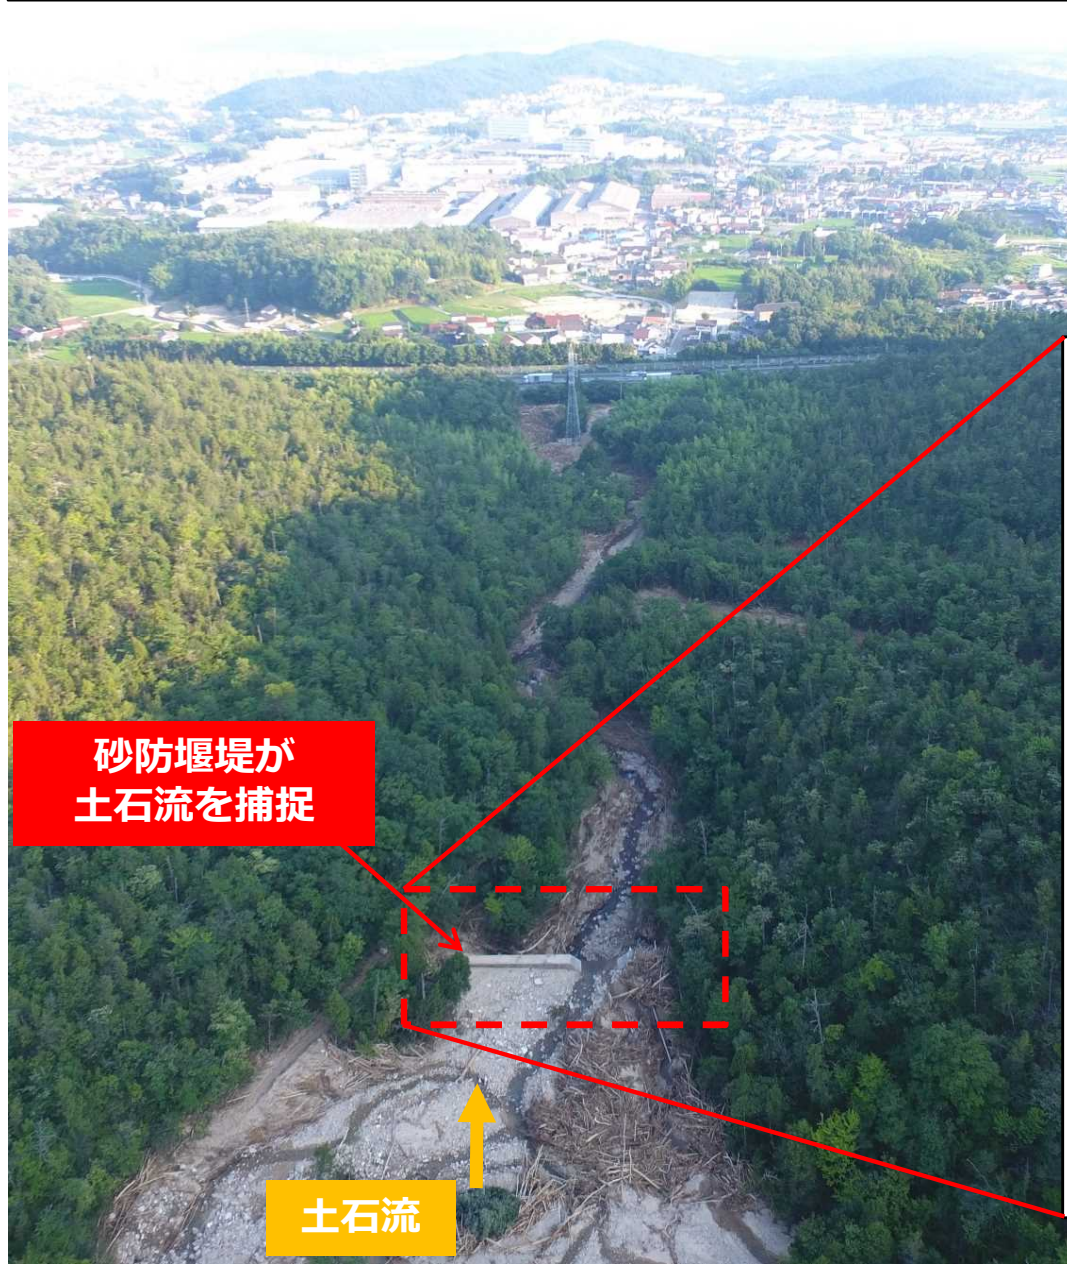
■ 広島県東広島市八本松正力の清瀧川において広島県の砂防堰堤が土石流を捕捉

堰堤の緒元
堤高=8.8m 堤長=52.3m
昭和32年3月竣工

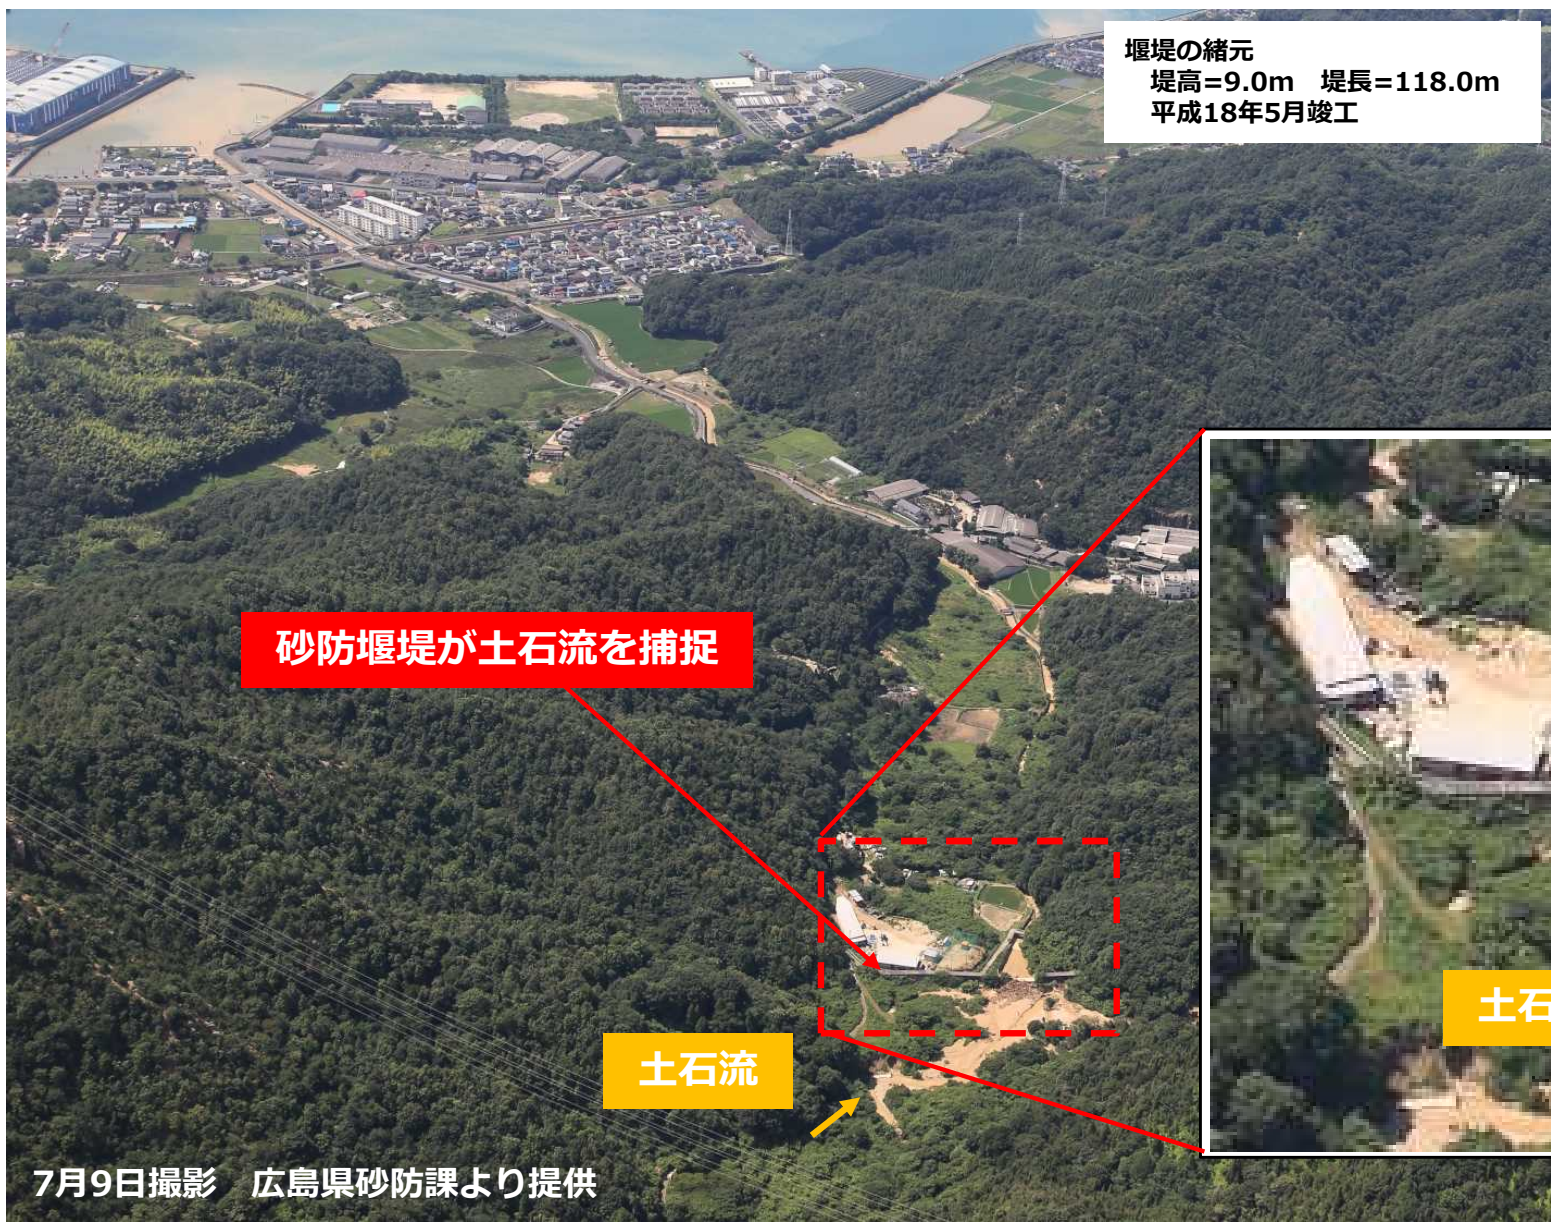
■ 広島県竹原市内ヶ原の大乗川において広島県の砂防堰堤が土石流を捕捉

堰堤の緒元
 堤高=9.0m 堤長=118.0m
 平成18年5月竣工

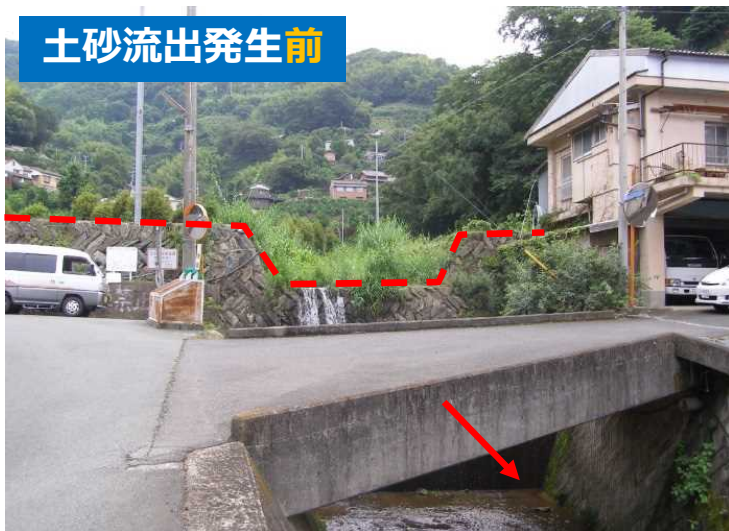
土砂流出発生前

- ◆災害発生日：平成30年7月7日（平成30年7月豪雨）
- ◆降雨状況：最大時間雨量 33mm
- ◆降雨状況：最大24時間雨量 307.5mm（八幡浜観測所）
- ◆捕捉状況：山頂付近で土砂崩れが発生し溪流に土砂が流出したが、昭和20年代に整備された石積堰堤により土砂・流木を捕捉した。

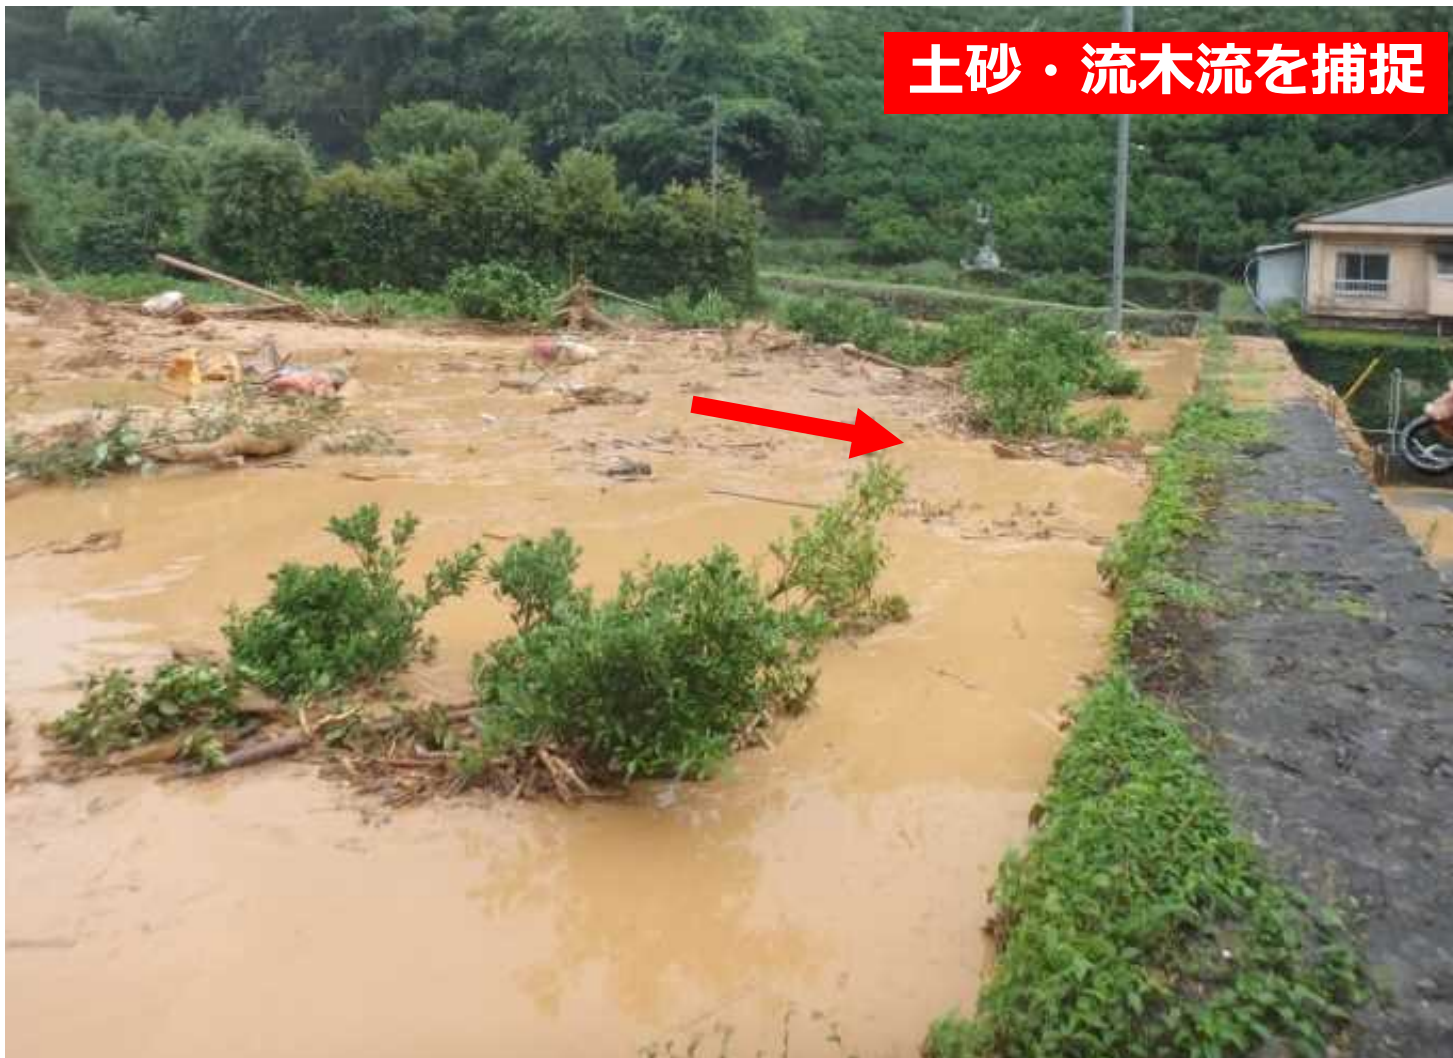
土砂・流木流を捕捉

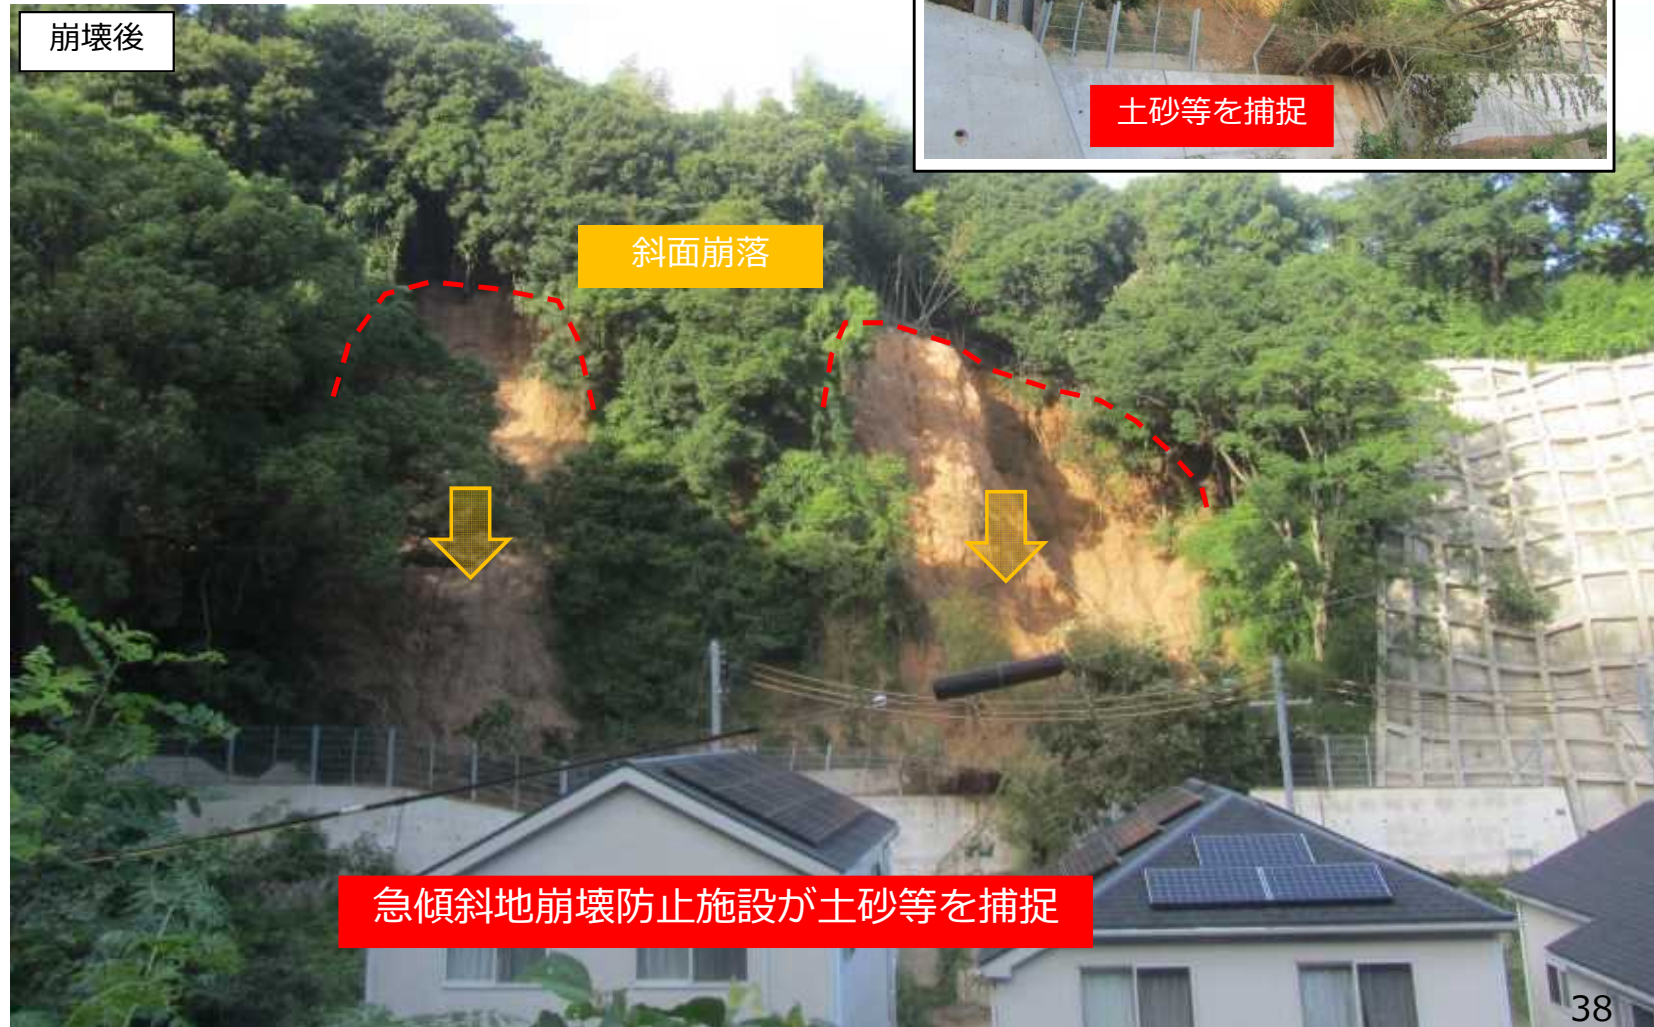
災害発生日：平成30年7月7日
降雨状況：連続雨量 397mm (7月4日 24時～8日11時)
時間最大雨量 31mm (7月6日 13時00分～14時00分)
※神戸雨量観測所 (兵庫県)
状況：平成30年7月豪雨により斜面崩落が発生したが、平成28年度に急傾斜地崩壊防止施設が整備されており、土砂等を捕捉。人家等への被害を未然に防止。

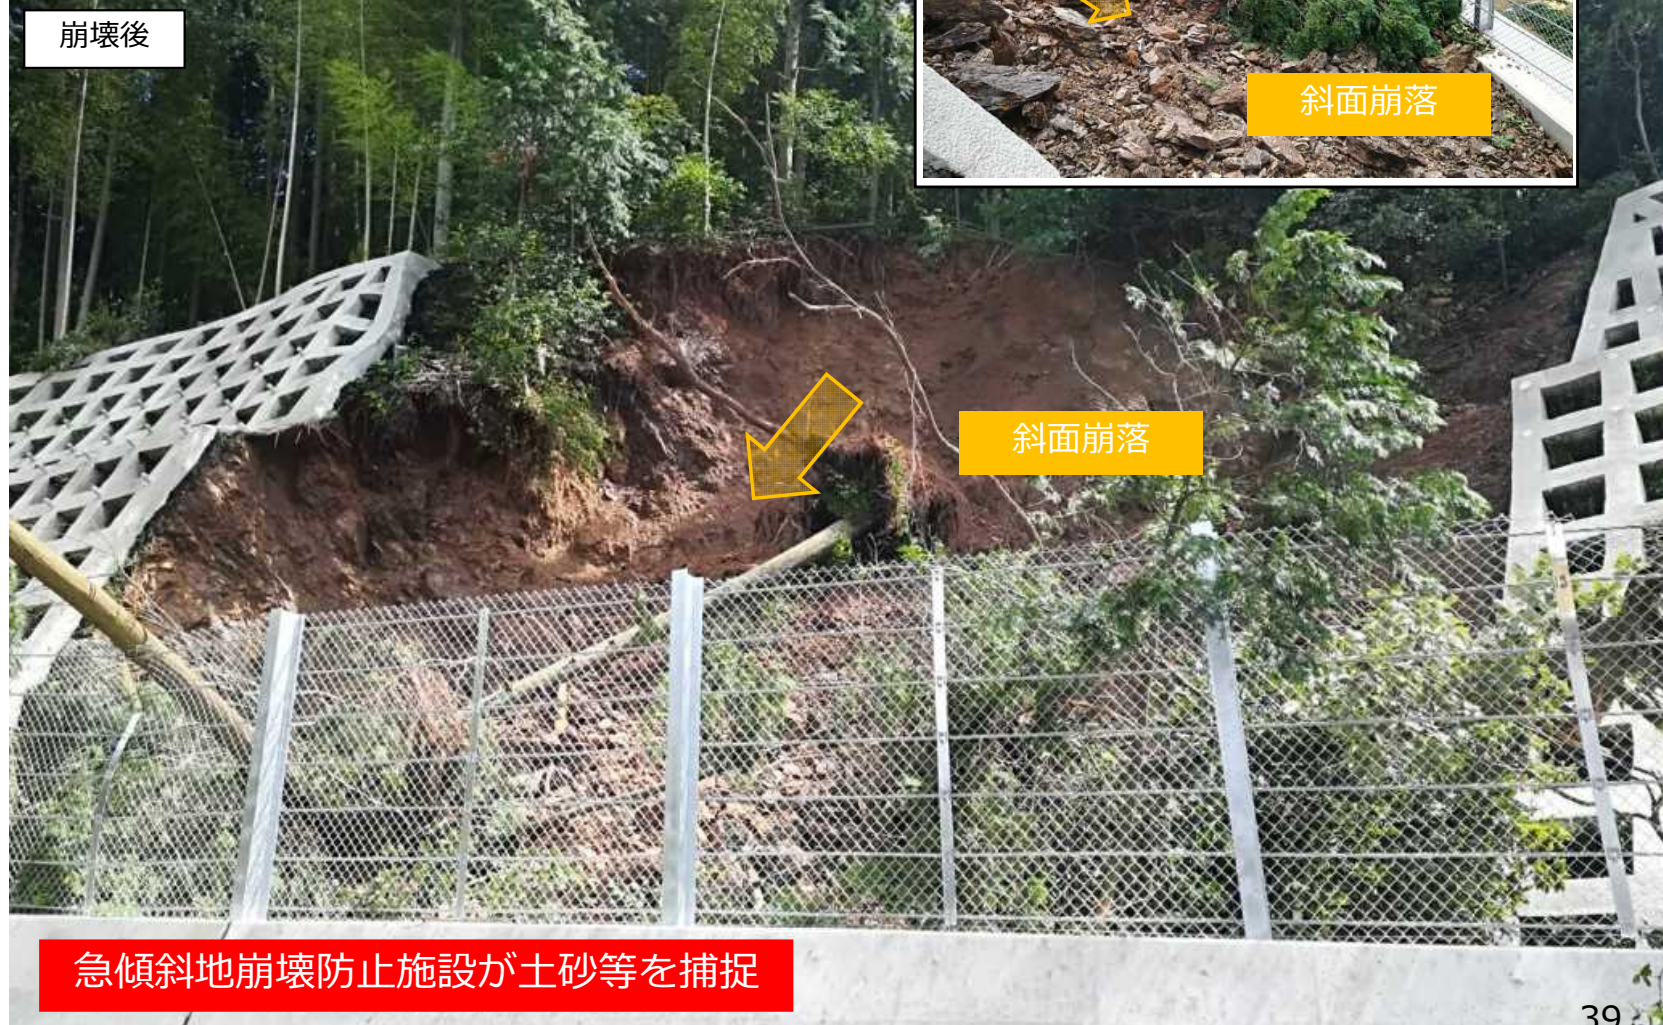
災害発生日：平成30年7月7日
降雨状況：連続雨量 469mm（7月5日 4時～8日4時）
時間最大雨量 69mm（7月7日 1時00分～2時00分）
※稲継雨量観測所（兵庫県）
状況：平成30年7月豪雨に斜面崩落が発生したが、平成29年度に急傾斜地崩壊防止施設が整備されており、土砂等を捕捉。人家等への被害を未然に防止。

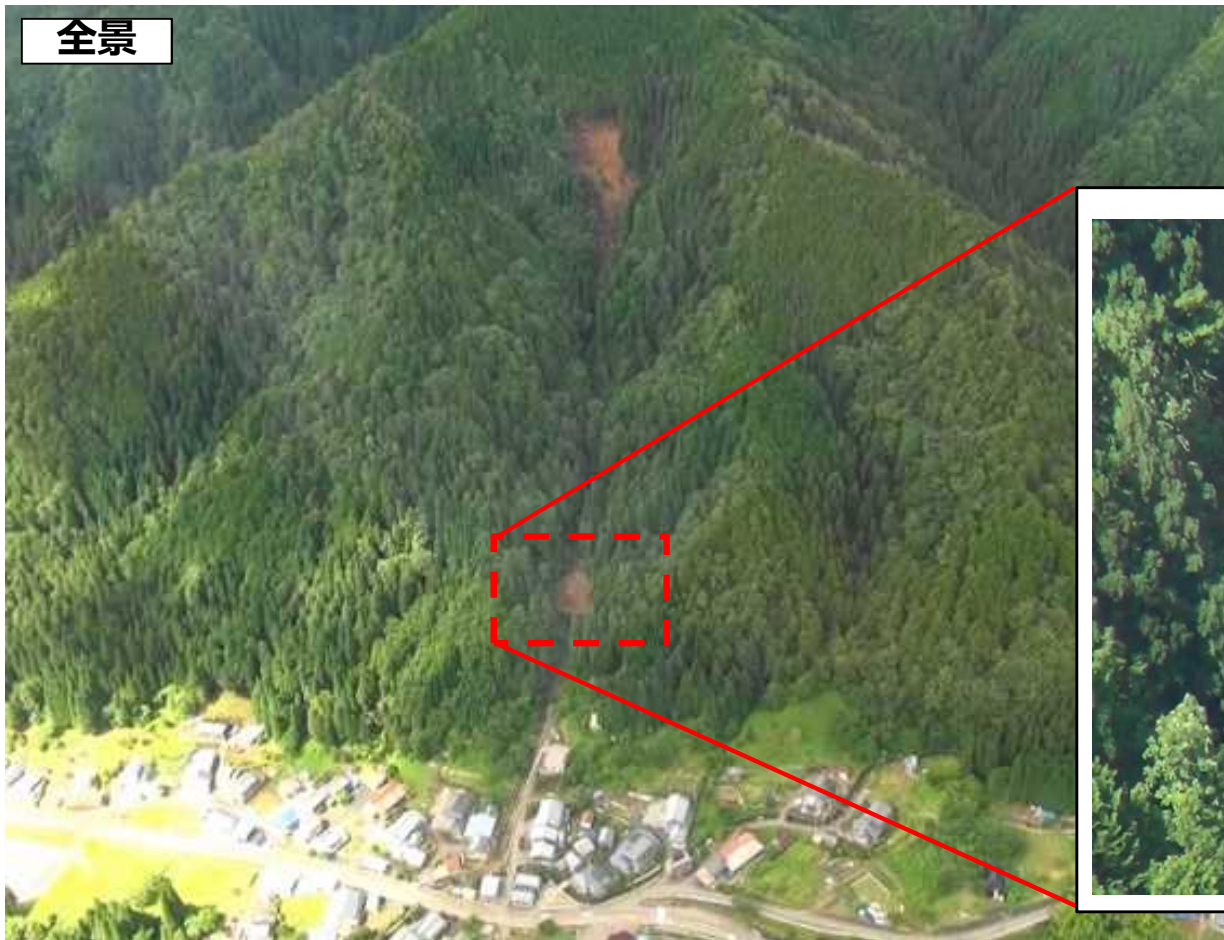
全景

崩壊状況：土石流捕捉量 約4,000m³

状況：平成30年7月7日からの大雨により土石流が発生したが、砂防堰堤が整備されており土砂及び流木を捕捉。

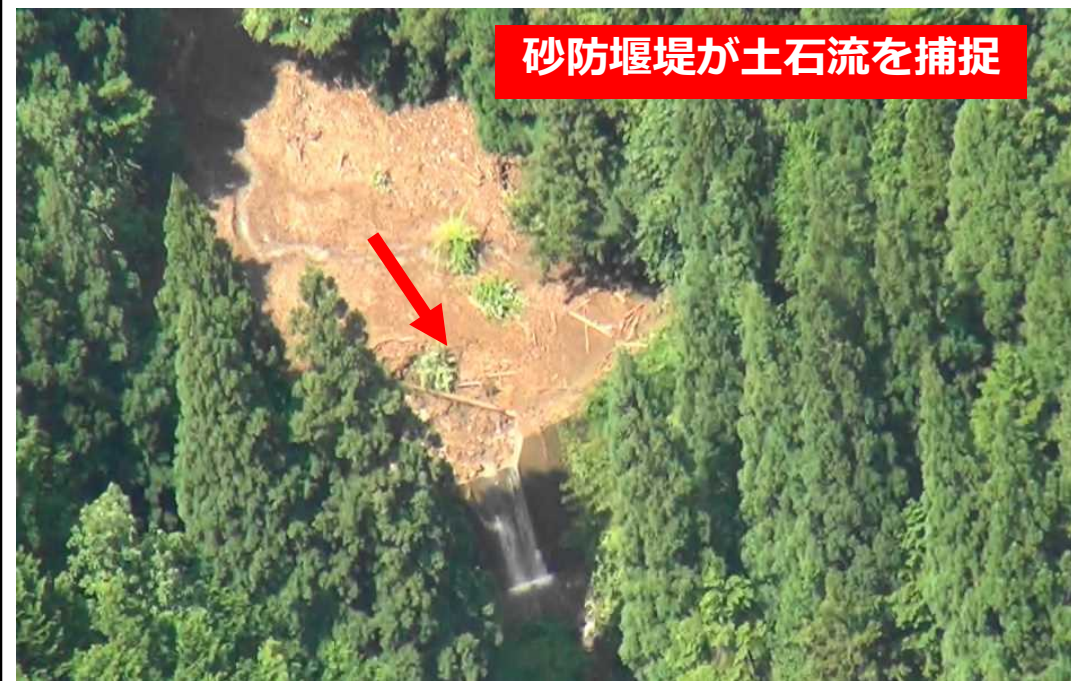
砂防堰堤が土石流を捕捉
