中山間地域における道の駅等を拠点とした 自動運転サービス実証実験の状況について

（実験車両協力者様 説明資料）

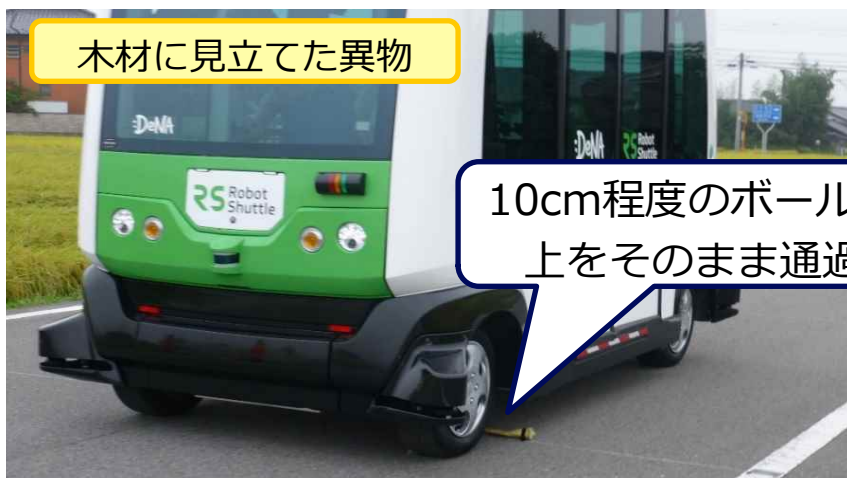
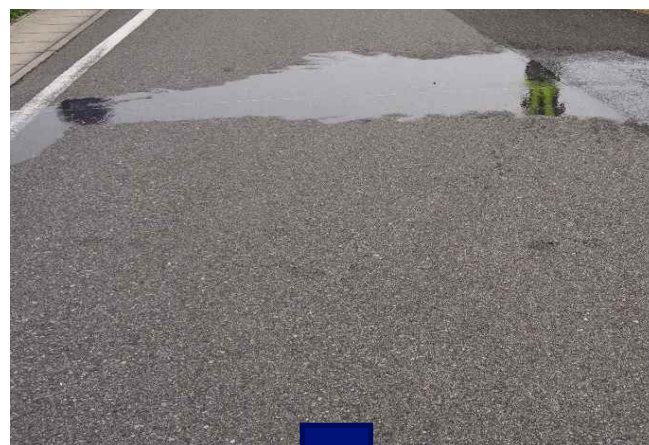
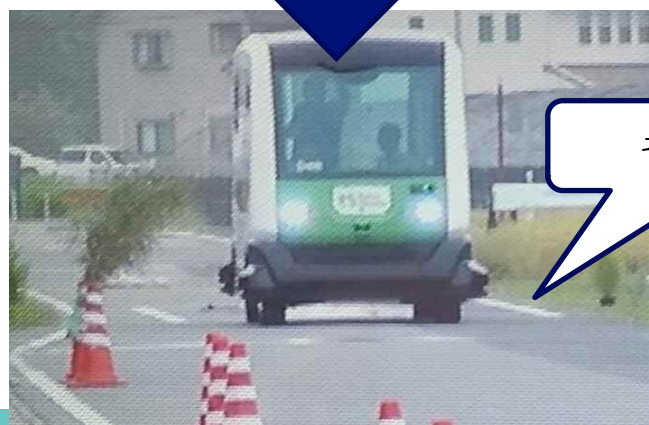
1. 道路環境の変化①

◆石や木材に見立てた落下物について、一定の大きさ未満の異物は検知されなかった。

路面上の落下物

水たまり

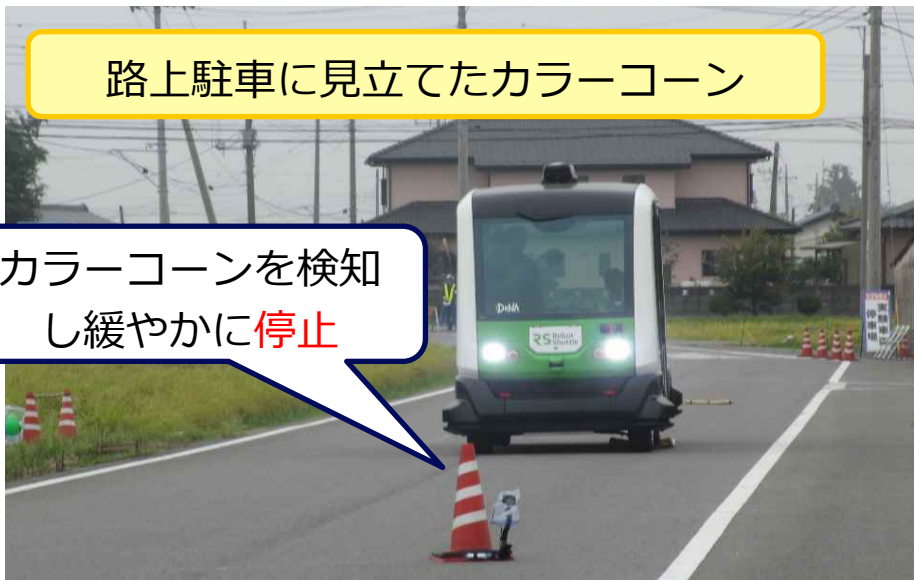
路上駐車に見立てたカラーコーン

カラーコーンを検知
し緩やかに**停止**

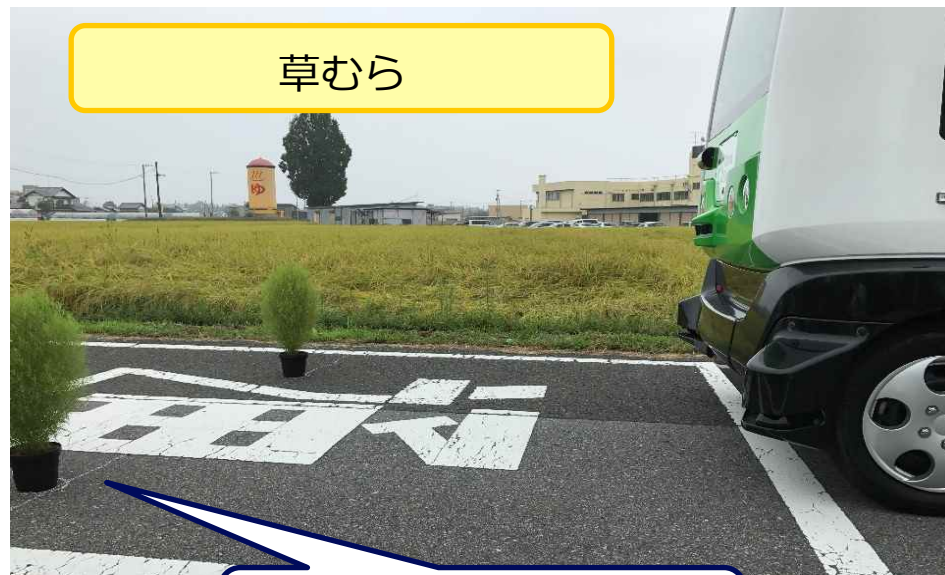
草むら

進行方向に草むらを検知
し緩やかに**停止**

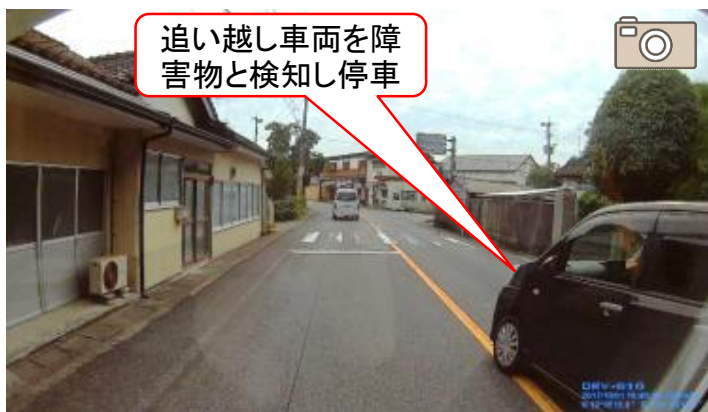
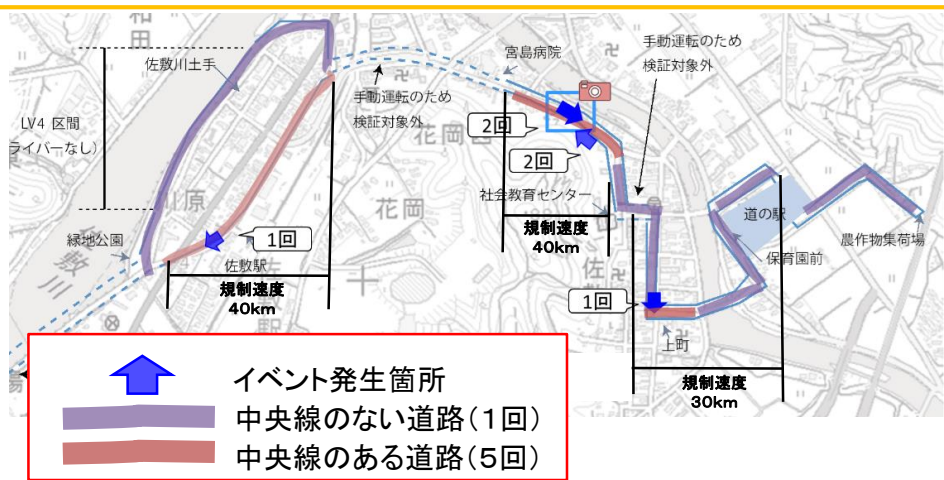
(追い越し車両の検知)

- ・自動運転車が低速であることから、主に中央線のある2車線区間で後続車が追い越す事象が発生
また、その際に追い越し車両を障害物と検知し停車するケースが発生
- ・主に中央車線の無い区間では、離合や対向車両が近すぎる場合に、操作介入で避ける・停止する等の対応が発生
(実際には、操作介入に至らない場合でも、ドライバーが不安に思うケースも見られる)

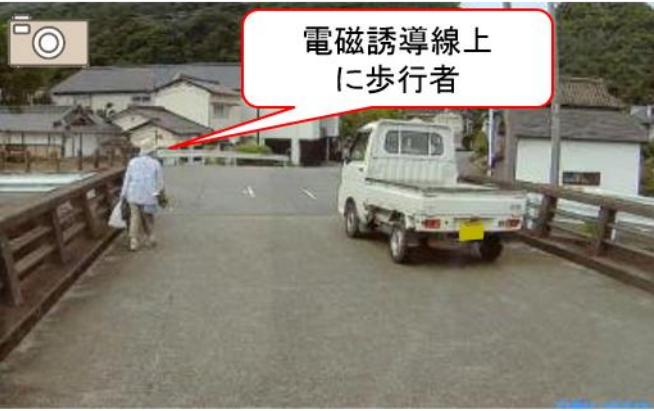
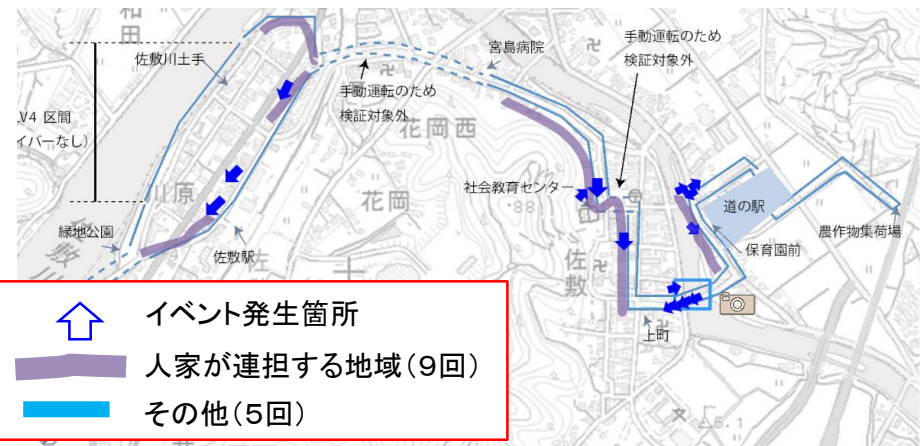
(人家連担箇所での検知)

・道路上の歩行者を避けるため、マニュアル操作介入で避ける、又は介入寸前となる事象が発生

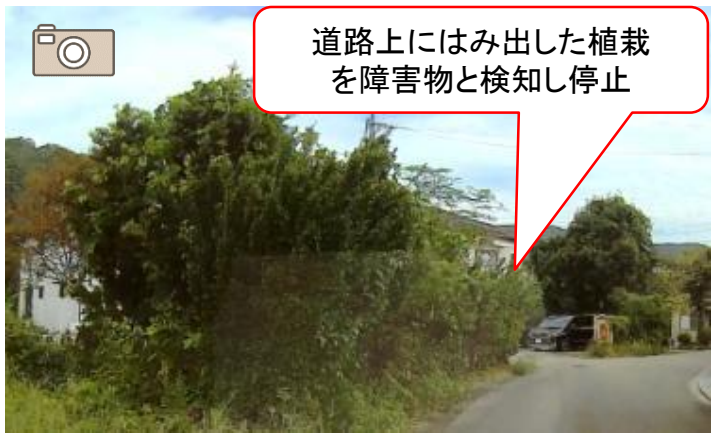
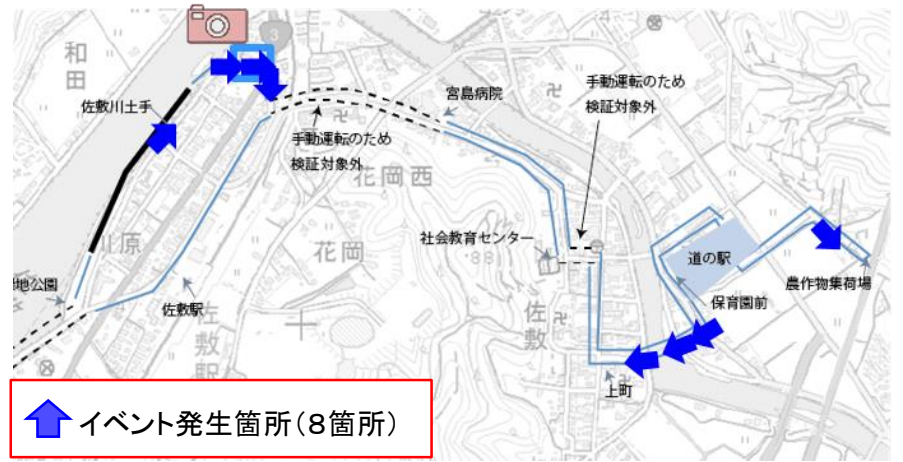
(雑草の検知)

- ・道路上にはみ出した植栽を障害物と検知し停止するケースが多発
- ・路上での駐停車車両を避けるため、マニュアル操作介入で避ける事象が多発
(駐停車車両との距離が極端に短い場合、ドライバーが不安に思うケースも発生)

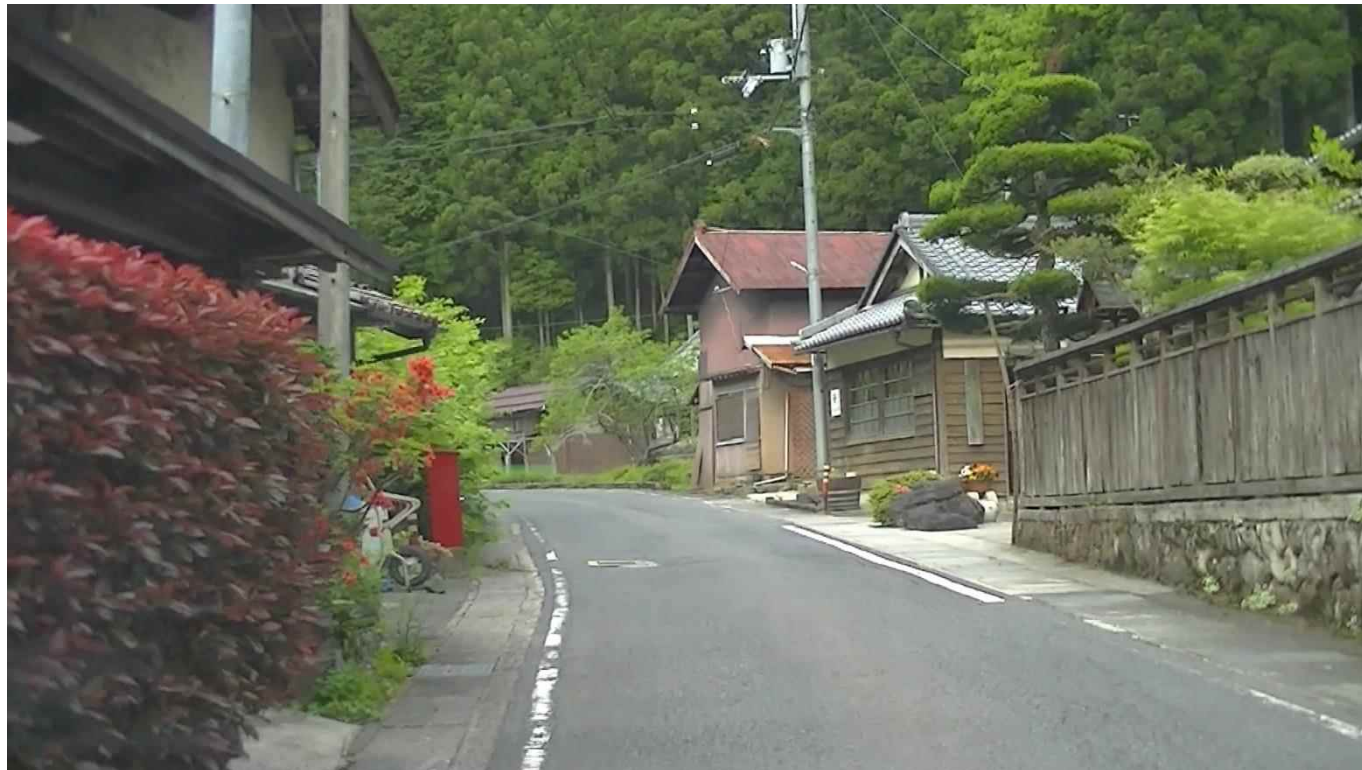
○幅員が狭い道路(2台の車両が徐行してすれ違い可能)での自動運転車と一般車との対向すれ違い

- ・自動運転車走行軌跡は走行レーン中央に設置(実用化時は見直し必要)
- ・自動運転車が後退運転ができないため、デッドロック状態が発生

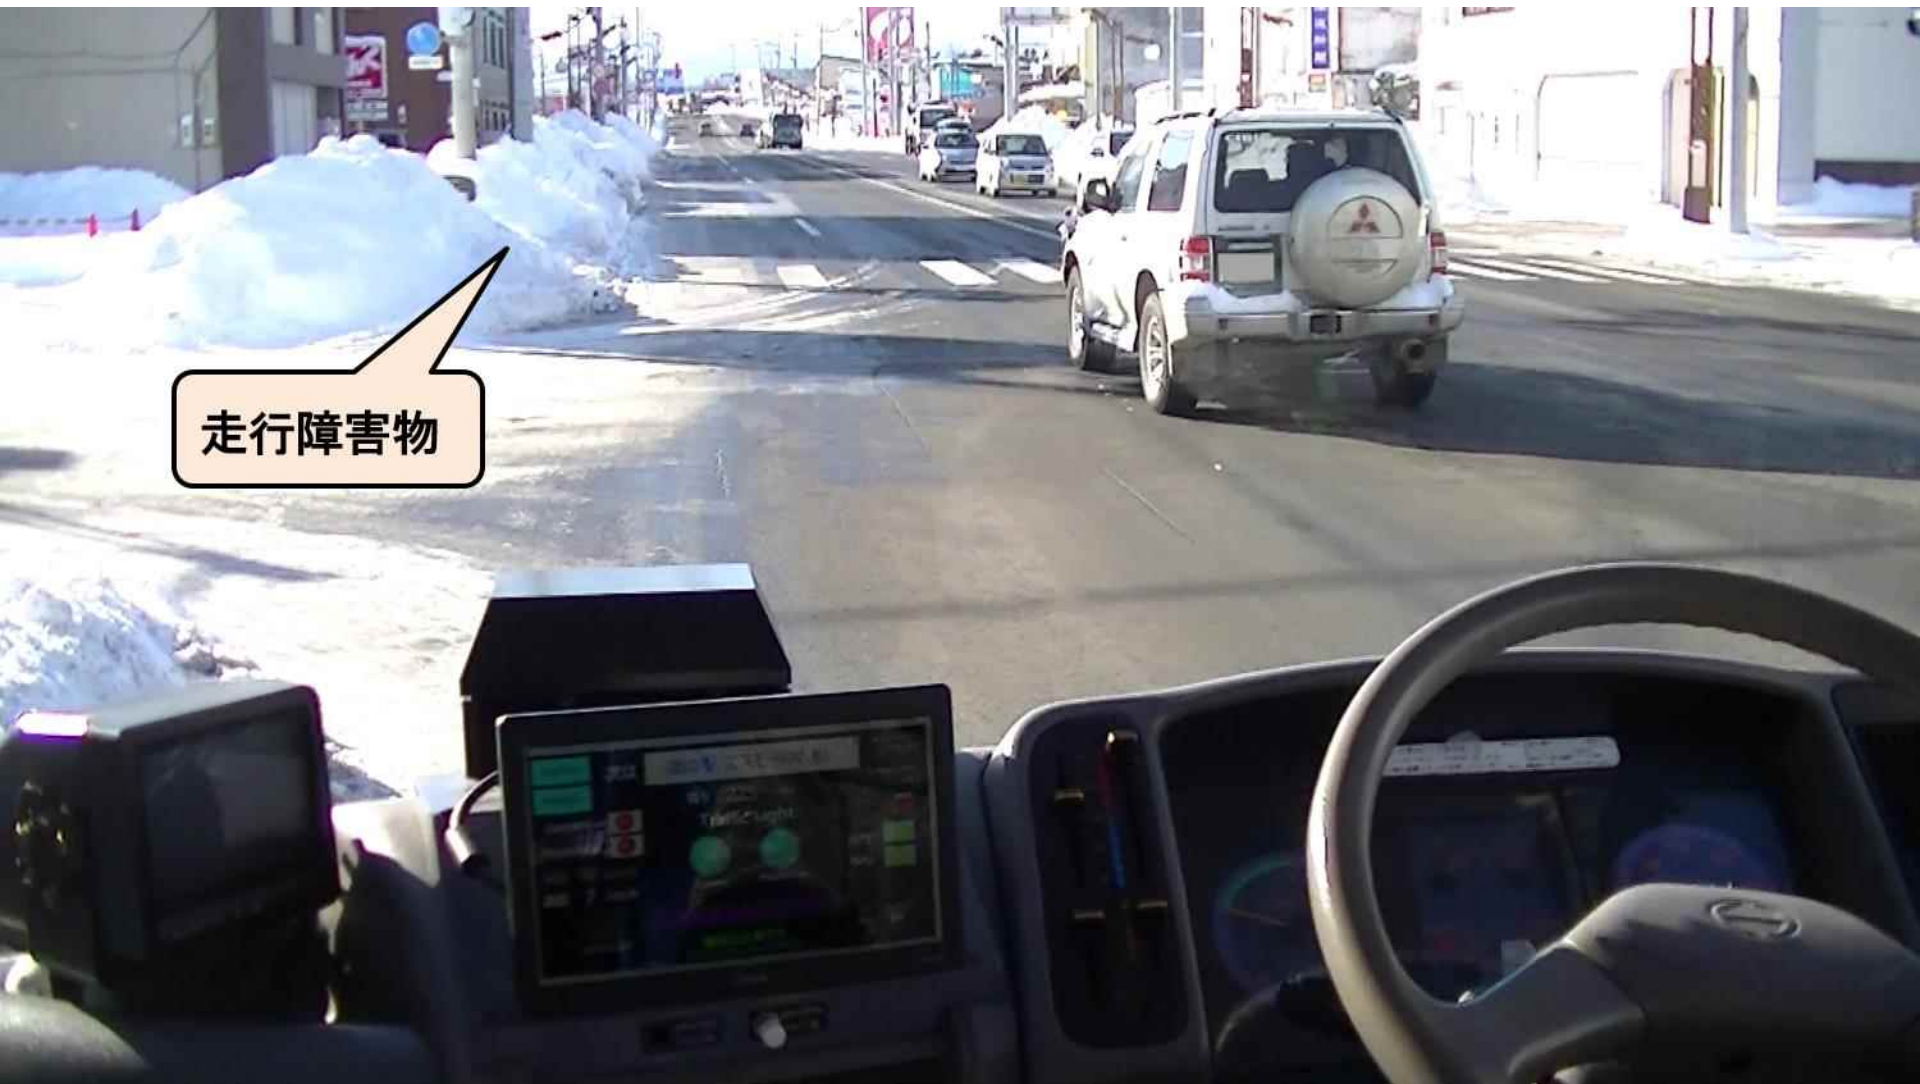
○降雪前に作成した目標走行軌跡に対し、路側帯の雪が走行の障害となっている
