水中部の状態把握に関する
参考資料

平成31年2月

国土交通省 道路局 国道・技術課

付録 水中部の変状の事例

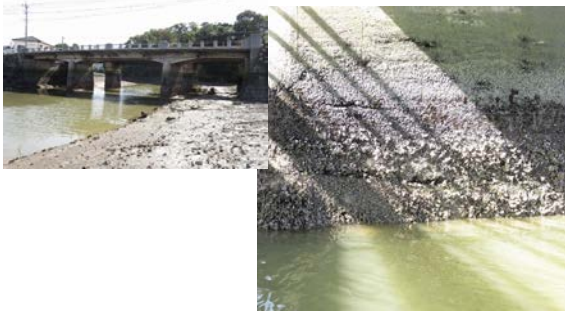
橋脚に洗掘が生じ、断面欠損が生じている例

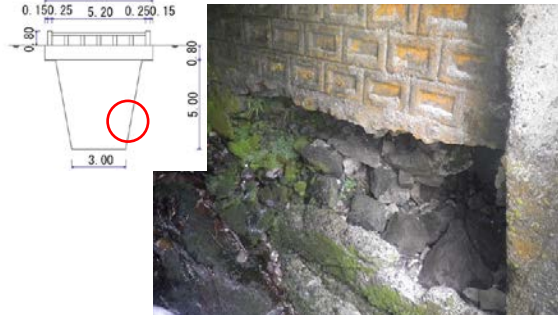
<p>例</p> <p>護岸ブロックが抜け落ち、空洞が確認されている例</p>

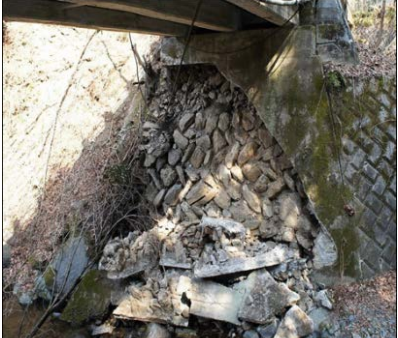
<p>例</p> <p>護岸ブロックが崩落し、橋台が不安定な状態となっている例</p>

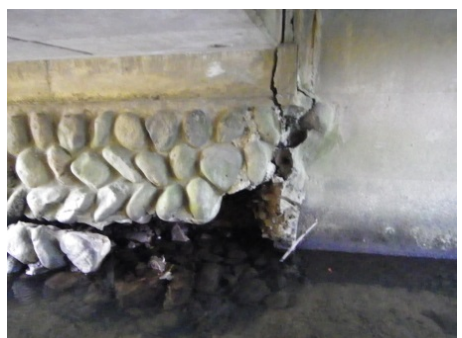
<p>例</p> <p>護岸が崩落し、上部構造が沈下した例</p>

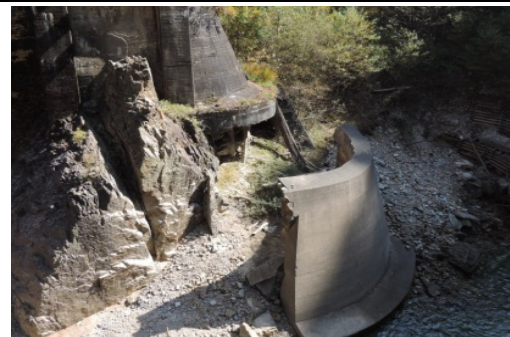
<p>例</p> <p>下部構造を保護する擁壁が破損している例</p>

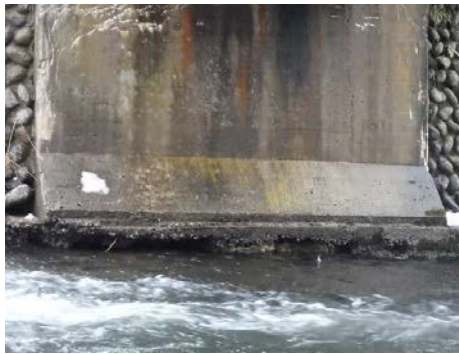
橋台に洗掘が生じている例

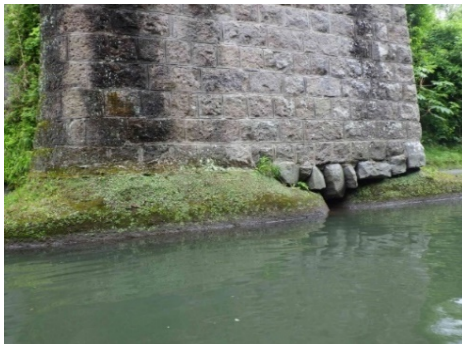
橋台に洗掘が生じている例

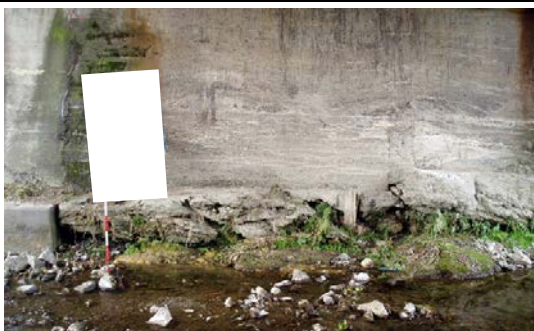
橋台に洗掘が生じている例

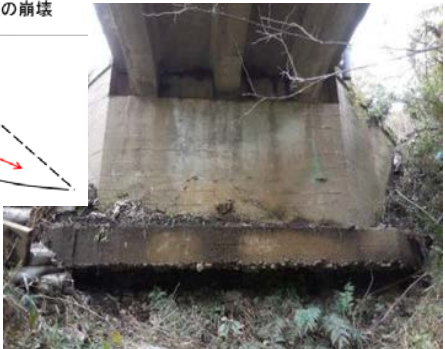
<p>例</p> <p>護岸が整備されていないため、増水の繰り返しにより洗掘が進行し、フーチングが露出している例</p>

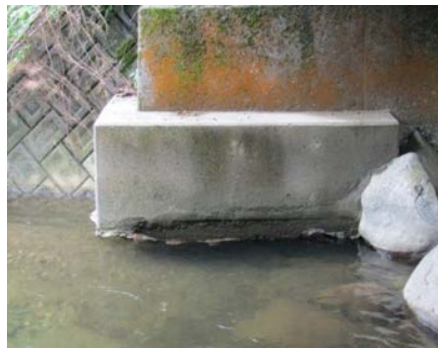
<p>例</p> <p>洗掘が進行し、フーチングが露出している例</p>

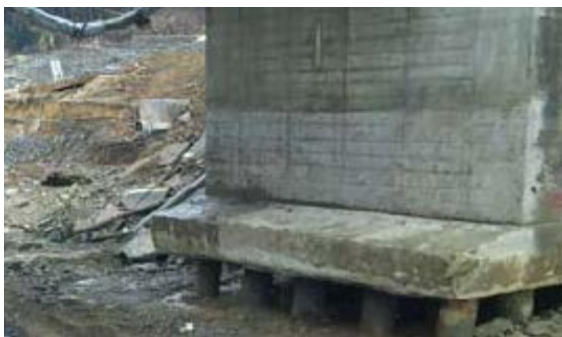
<p>例</p> <p>基礎部が洗掘されフーチングや杭が露出している例 (津波後に発見された損傷)</p>

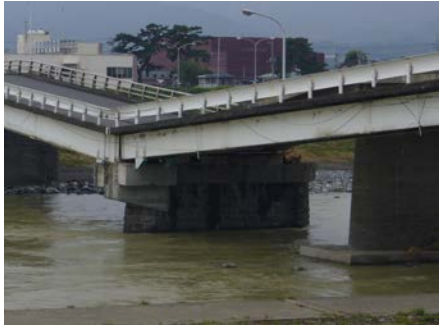
橋脚が沈下・移動している例

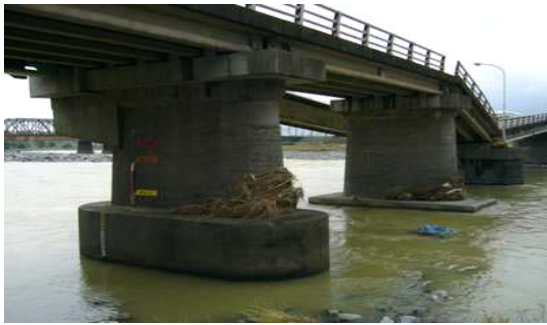
洪水によって洗掘が進行した例

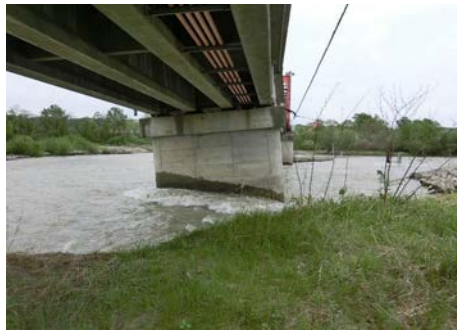
豪雨により滞筋が変化し、新たな水衝部となった橋脚が移動・傾斜し、上部構造も変形している例

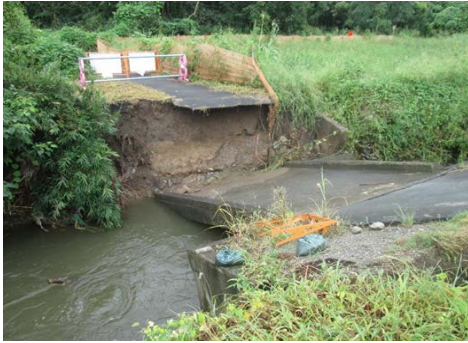
洗掘により橋台が流出し、落橋している例

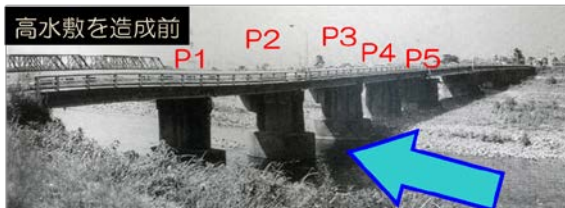
高水敷の造成により滞筋が変化し、新たに水衝部となった橋脚が移動し落橋している例

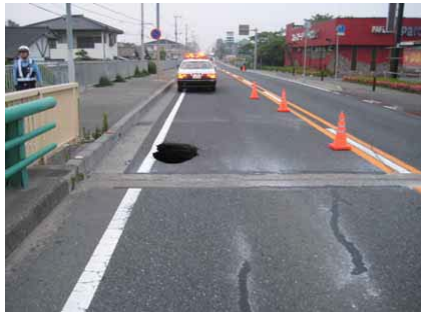
橋梁背面土の流出や吸い出しにより、橋梁背面の路面が陥没している例
繰り返し橋台背面に陥没が生じる場合には、河川による洗掘の影響が疑われる場合がある

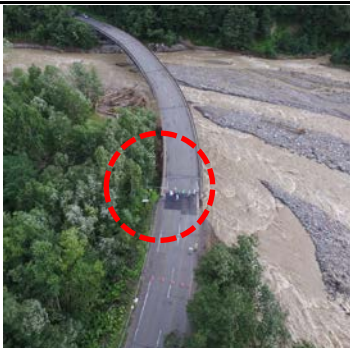
橋梁背面土の流出や吸い出しにより、橋梁背面の路面が陥没している例

(豪雨災害時に発見された損傷)

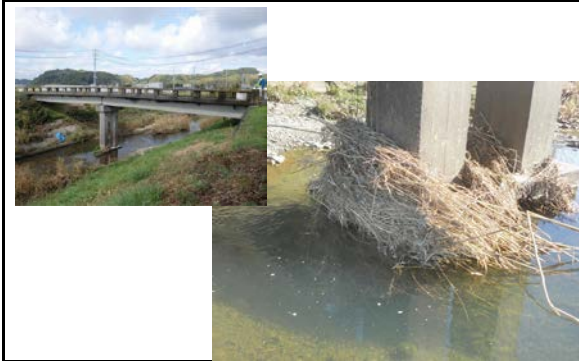
流木等の付着物によって、洗掘の状況が見えない例

■流木等が下部構造周辺に堆積している場合や下部構造に付着物がある場合は、取り除いたうえで状態の把握を実施するのがよい。

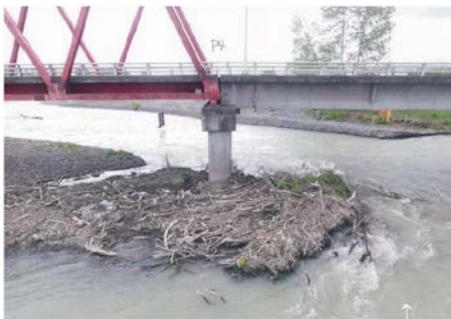
流木等の付着物によって、洗掘の状況が見えない例

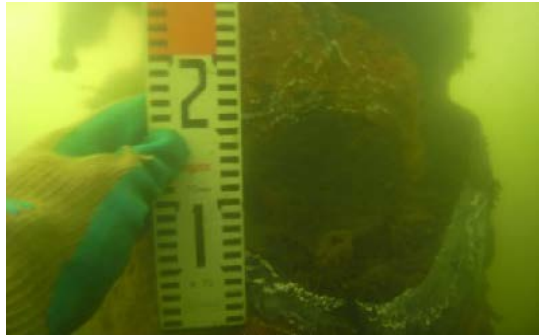
パイルベント橋脚の没水部に腐食による著しい断面欠損が生じている例

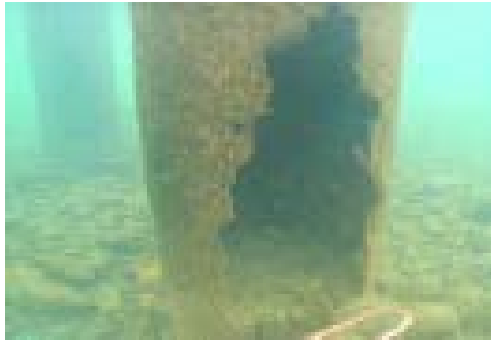
パイルベント橋脚の没水部に腐食による著しい断面欠損が生じている例

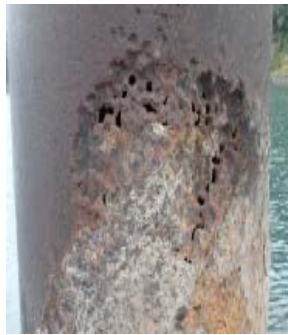
パイルベント橋脚の没水部に孔食が生じている例

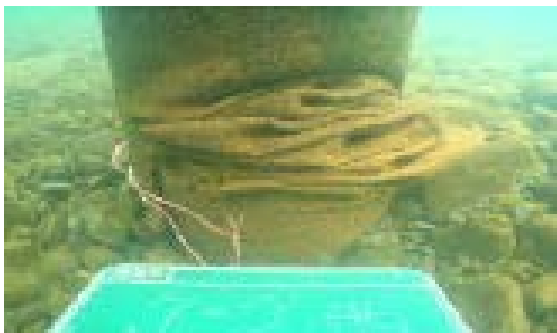
パイルベント橋脚の没水部に座屈による変形が生じている例
