# 札内川における工事施工後の自然環境変遷調査について

北海道開発局 帯広開発建設部 帯広河川事務所 計画課 熊木朋子

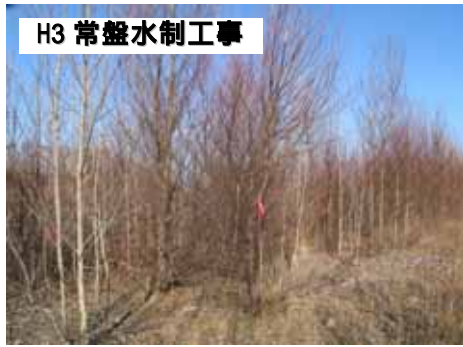
護岸部の樹林生育状況は、覆土を行った護岸では樹木が密に生育していたのに対し、覆土のない護岸では法肩や天端のブロック隙間からわずかに生育している程度であった(図-4, 5)。また、覆土のある護岸では樹高は経過年数と共に高くなるのに対し、覆土のない護岸では経過年数と樹高の相関は低い(図-6, 7)。

図 - 4 覆土を施した護岸  
( 図中の年度は工事竣工年度 )

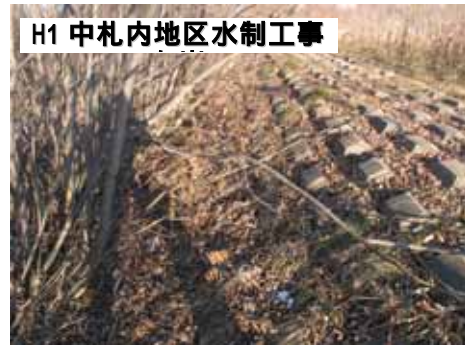
図 - 5 覆土のない護岸

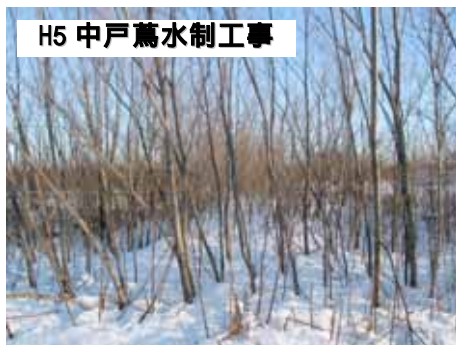
水制工部分、すなわち根固めブロック敷設部では、覆土があると高密度に樹木が生育するが、覆土がない場合は水制工の脇に堆積した土砂にのみ樹木が生育する(図-8, 9)。

図 - 8 覆土のある水制工

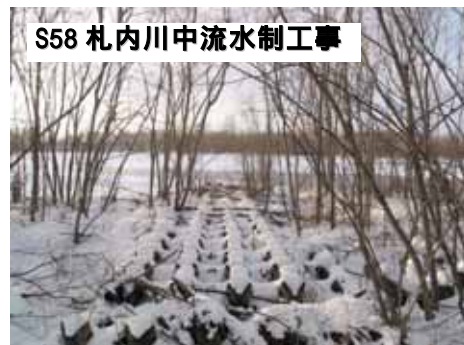
図 - 9 覆土のない水制工

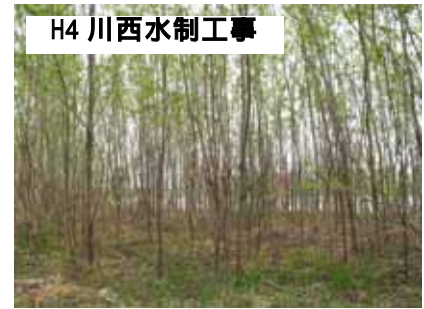
空中写真の観察によると、低水護岸の場合、護岸の法尻に土砂が堆積し樹林が形成されることは稀である。これに対して、水制の場合、施工後数年で水制間に土砂が堆積し、その後ヤナギ類を主とする樹林が形成される(図-12)。このため樹木密度は全体的に高く(図-13)、経過年数と樹高は比例するという傾向が見られた(図-14)。

図 - 12 水制間の樹林

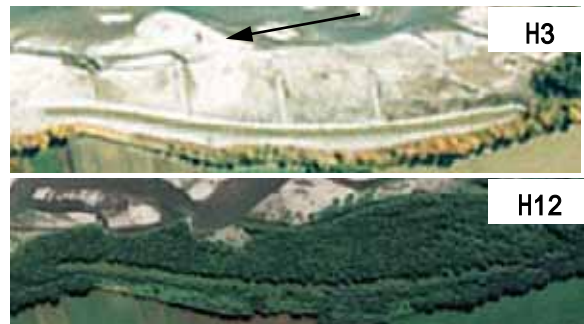
高水敷の天端保護工(図-3 参照)として張芝工を施工した箇所では、施工後十数年を経過してもほとんど樹木の生育が見られなかった(図-15, 16)。これは、密に生育する張芝(外来のイネ科草本)が樹木の生育を妨げるためであると推定される。一方、張芝工を施工してい

図 - 15 張芝工の経年変化  
(平成元年竣工 中札内地区水制)

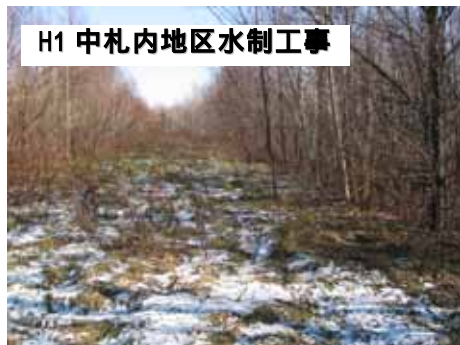
図 - 16 張芝部

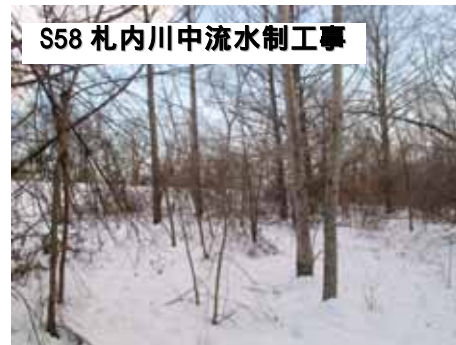
図 - 17 盛土部

ない盛土部では、施工箇所によって密度のばらつきは大きいですが樹木が生育し(図-17, 18)、経過年数と共に樹高が高くなる(図-19)。
