平成 20 年度国土形成事業調整

広域圏におけるエコロジカル・ネットワーク形成の ための調査報告書

三嶺におけるニホンジカ等によるササ被害の状況調査
白髪山における天然ヒノキの成立過程・更新状況等の現況調査
市ノ又山の植生調査

林 野 庁
四 国 森 林 管 理 局

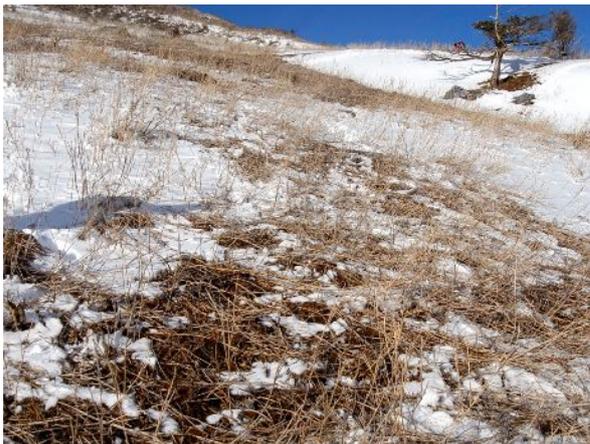
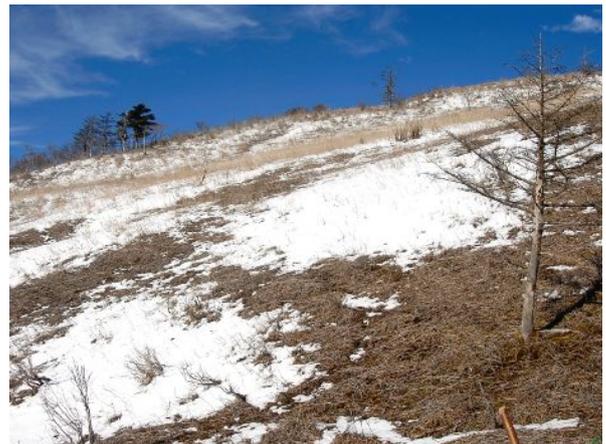
写真Ⅱ-2-1 西熊山カヤハゲ付近被害状況

三嶺は物部川の源流域で、下部は西熊山植物群落保護林であり、林齢 200 年を超える天然林で、海拔 800m~1,900m の暖温帯林から冷温帯林に属している。四国森林管理局（指定当時は高知営林局）は、昭和 51 年度に三嶺一帯（面積 1,984ha）を自然休養林に指定するとともに、頂上付近の 600ha を風致保護地区として指定した。また、平成 17 年 3 月には、西熊山植物群落保護林を設定し自然植物等の生態系の保護を行ってきた。しかし、ニホンジカは、地球温暖化により積雪量の低下とニホンジカの生息密度の上昇により、生息域をより高標高域に広げており、三嶺地域も生息密度が高くなり、三嶺の天然林やミヤマクマザサ等（以下ササ）のササ原においてわずか 3~4 年で写真のような大面積のササの枯れ地が出現した。（写真Ⅱ-2-1）

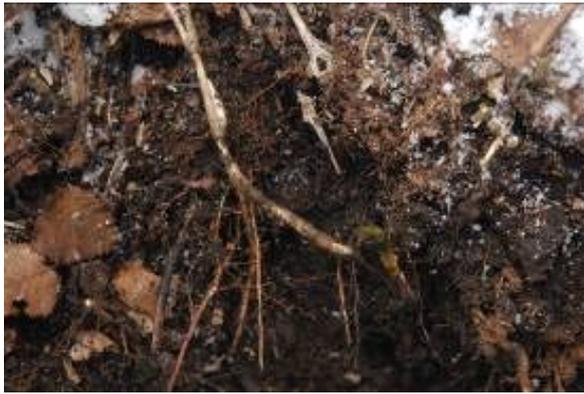
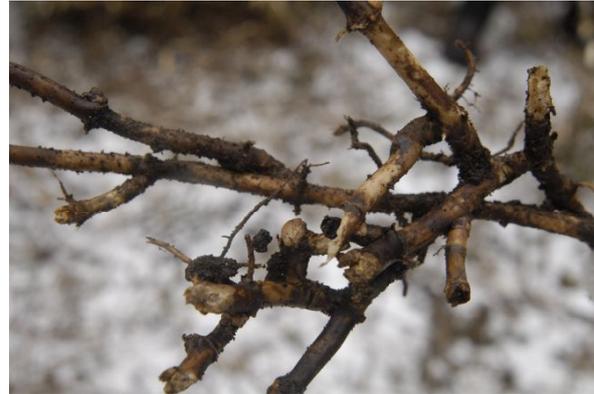
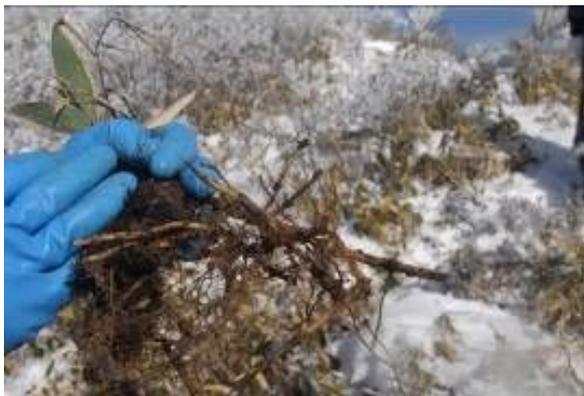
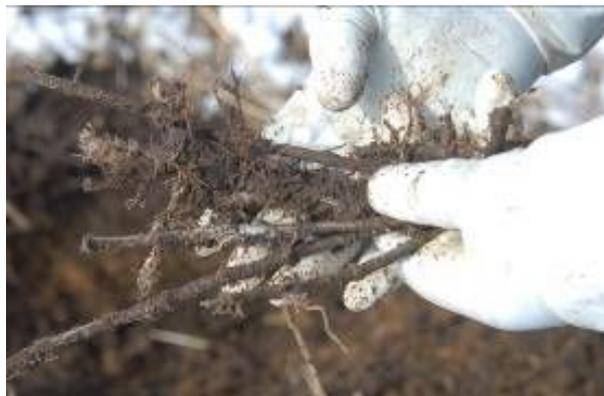
写真Ⅱ-2-2 根茎の状態

根茎の状態は、数年前に枯死したと思われるプロットでは根が腐っているものや、全枯れの状態であり、これらの根茎からの回復は困難と思われる。根茎の状態写真は写真Ⅱ-2-2のとおり。また、今回の現地調査では、登山道周辺の各所でアブラムシによる被害が発生しており、今後の推移を継続的に調査する必要がある。着果現象についても、開花したとみられる箇所が見受けられ、今後の推移を継続的に調査する必要がある。なお、ササ被害調査の集計表は表Ⅱ-2-2のとおりである。

正常

新芽あり

生き

枯・腐れ

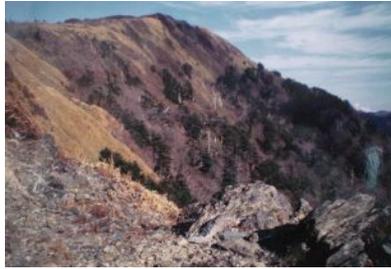
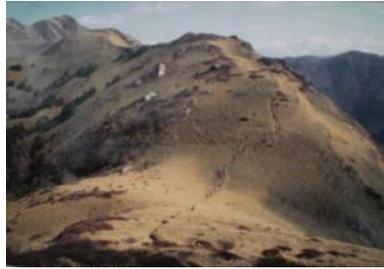
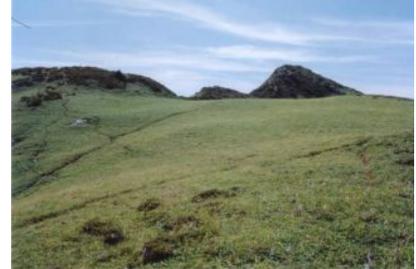
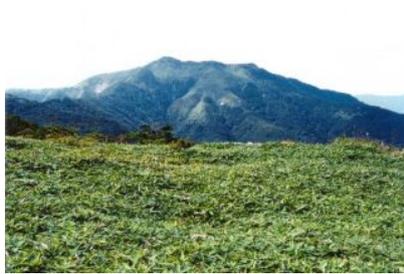
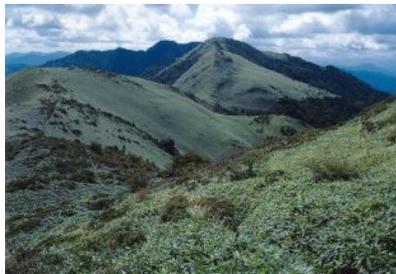
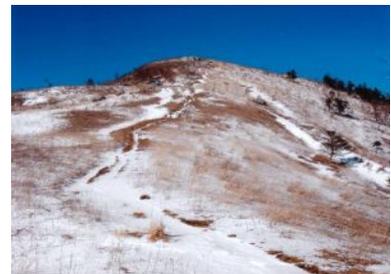
写真Ⅱ-2-3 昭和 44～45 年頃から平成 20 年の三嶺

三嶺のササについては、昭和44～45年頃、ササが一斉に枯損した。平成13年8月の写真ではササは見事に回復し、平成20年12月の写真では、ササは大面積に枯損している。(写真Ⅱ-2-3参照)

されたが、ササ枯れの時期が5年以上（推定）と古く、食害の痕跡、アブラムシによる被害等を判断する葉や梢端部は残っておらず、今回の調査では、枯損原因を特定することはできなかった。

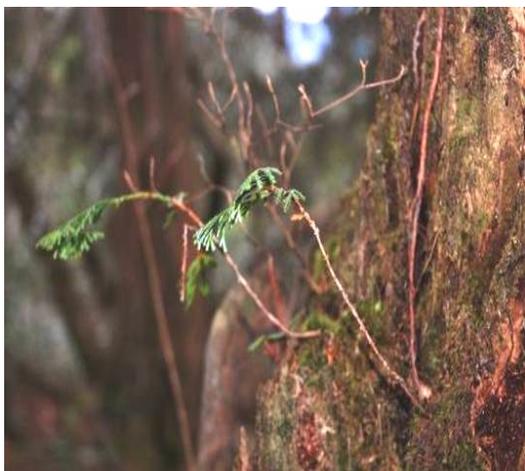
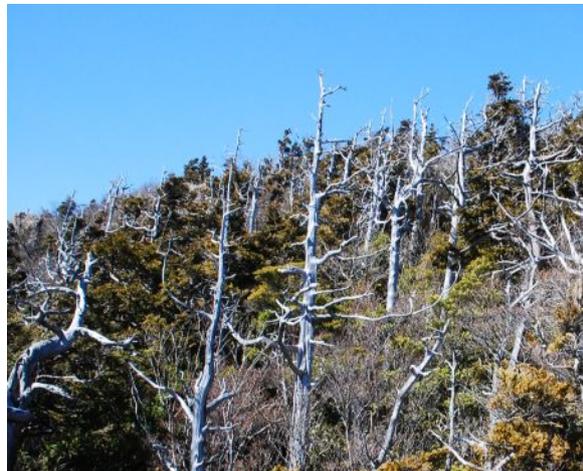
写真Ⅱ-2-9 稚樹の発芽状況と白骨化したヒノキ天然林

39林班の南斜面の頂上付近は、立木（天然ヒノキ、ゴヨウマツ等）の樹幹の上半分が過去の台風や強風の影響を受けて白骨化している。

また、頂上付近を中心に集団的に風倒木が発生している箇所が確認された。しかし、倒木の根株の土の部分や倒木、伐株の上等には、ヒノキの稚樹が発生するなど、天然更新が行われている。(写真Ⅱ-2-9)

根株に発芽

風害または気象変動等により
白骨化したヒノキ天然林

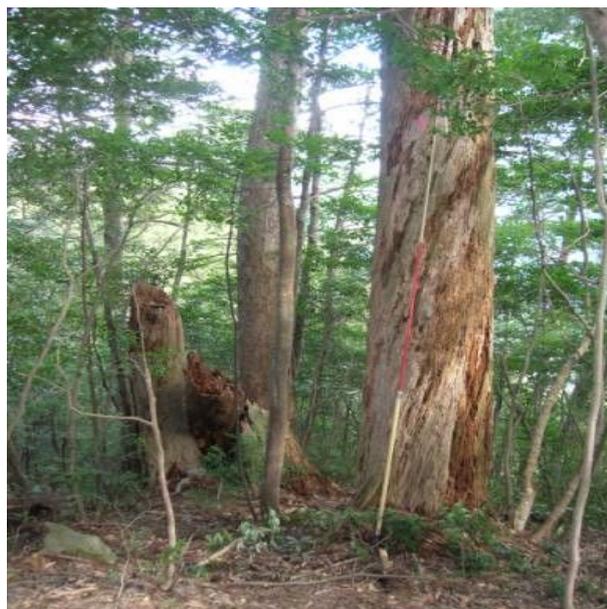
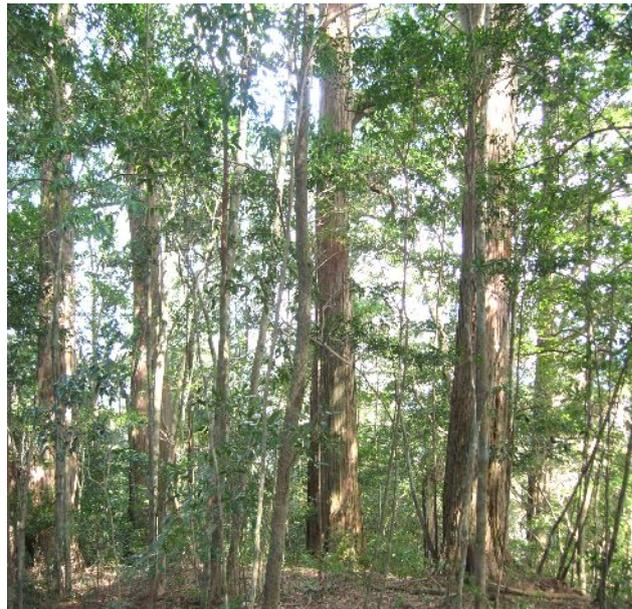
写真Ⅱ-2-11 市ノ又山林内（プロット5～8）

モミの立ち枯れ
