6. 実証実験等に基づくロービジョン者に配慮した設備整備のあり方の提案

6-2. 設備整備のあり方

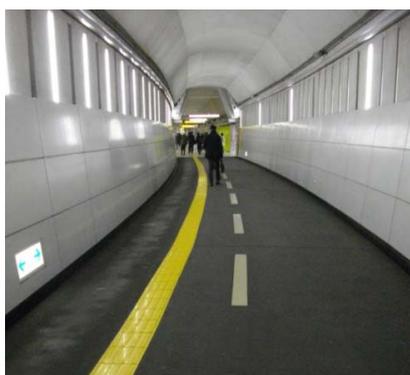
←床と壁の色のコントラストがつけられ、認識しやすい。（飯田橋駅）

<p>設備整備のあり方</p>	<ul style="list-style-type: none"> ・ 単純に床と壁が同系色の空間でも必ずしもすべてが利用しにくい空間である訳でなく、①向かう方向を示すデザイン上の工夫、②向かう方向の拠り所となる前方空間の「明るさ」や「音」による誘導があれば比較的安心して歩ける空間となることが実証実験で確認できた。 ※デザイン上の工夫：行先方向を誘導出来る縦断方向のライン、照明 ・ ただし、実証実験では全体が白色系統であったことで圧迫感を感じたロービジョン者も存在することから、明度、色相又は彩度が同じになってしまうデザインは避ける配慮が必要である。
-----------------	---

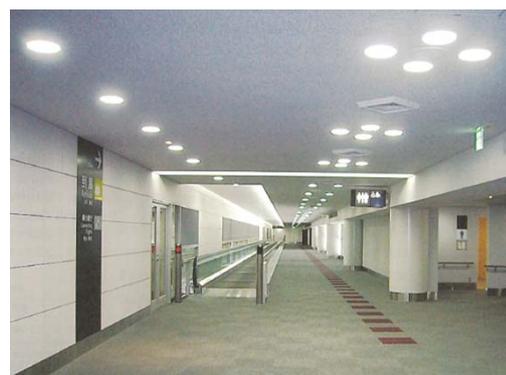
行先方向を誘導できる→縦方向のラインで動線がわかりやすい（中部国際空港）

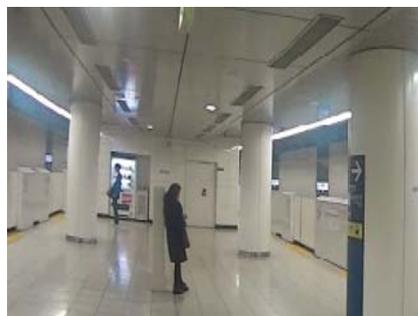
<p>着目すべき事象</p>	<p>【実証実験で明らかになった事象】</p> <ul style="list-style-type: none"> 副都心線明治神宮前駅のホームは床と柱や壁が同系色（白色系）であった為、被験者の意見は分かれるもののホーム上の壁に「ぶつかりそう」との意見があり、実際にぶつかってしまった被験者が存在した。 柱の下端部の色が違っていても、視野狭窄の者にとっては、認識できなく、柱全体の存在がわかりにくい。 	<p>【ヒアリング等で挙げられた事象】</p> <ul style="list-style-type: none"> 柱と床、壁の色が同系色であると柱の位置が確認しづらい 柱の下回りの段差で転倒の可能性はある 	
<p>事象発生の理由・要因</p>	<ul style="list-style-type: none"> 柱（壁）の下端部に帯状の素材を付してホーム床面とのコントラストを確保しているが、ロービジョン者の視機能によっては、確保しているコントラストが識別できない場合があった。 ホーム床面と柱（壁）を見る位置や距離によっては、確保しているコントラストを認識できない場合があった。 		
<p>ガイドライン記述内容</p>	<p>【P122_プラットホーム上の柱の識別】 標準的な整備内容</p> <ul style="list-style-type: none"> 弱視者が柱を識別できるよう、柱の色あるいは柱の下端部の色はプラットホーム床面とコントラストを確保する。 		
<p>TYPE 1</p>

床、柱が同系色であると柱を認識しづらい（明治神宮前駅）

<p>設備整備のあり方</p>	<ul style="list-style-type: none"> プラットホーム床面とのコントラストが確保できるよう、床面もしくは柱そのものの色を工夫することが必要である。 同系色の床と柱のデザインを採用する場合には、柱の存在を示す帯をつくることが望ましいが、下端部のみでなく、柱中央にも設けることが望ましい。

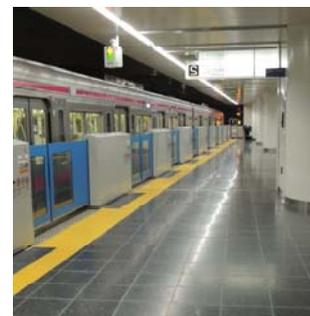
柱と床のコントラストがとれ、柱を認識しやすい（調布駅）

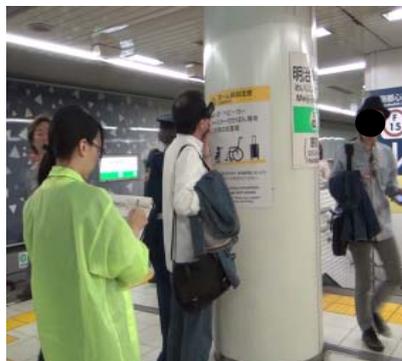
分岐点に誘導情報ではないサインが掲出されている（明治神宮前駅）

<p>設備整備のあり方</p>	<ul style="list-style-type: none"> ●分岐点における必要情報の配置 <ul style="list-style-type: none"> ・誘導情報以外のサインを配置しない、上下方向の分岐では特に行き先を明確に表示するなど、分岐点においては細やかな配慮が重要である。 ●サイン掲出の高さ <ul style="list-style-type: none"> ・吊下げサイン等高い位置にあるサインが「分かりにくい」との意見もあるが、分岐点では内照式の吊下げサインが比較的多くのロービジョン者に有効であったことも事実であり、高い位置のサインが発見できない、表記内容が分かりにくいロービジョン者に配慮した、発見しやすい・分かりやすい別の対応を補助的に併用していくことを検討する。
-----------------	---

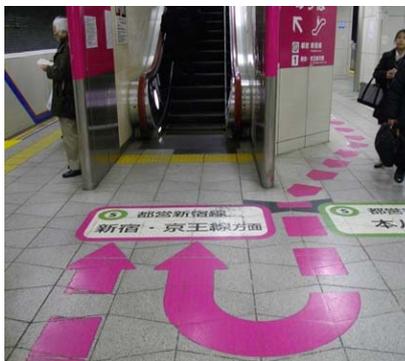
床面や壁面のサインは、補助的なサインとして有効である（神保町駅）

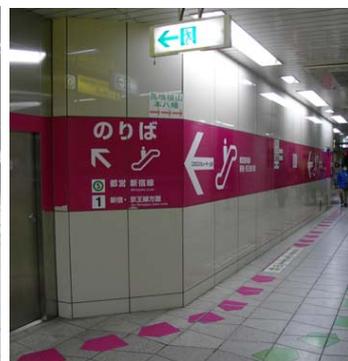
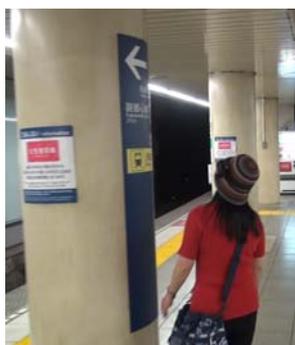
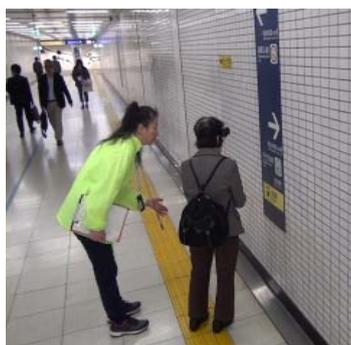
認識できる範囲に必要な情報が見つけれない（明治神宮前駅）

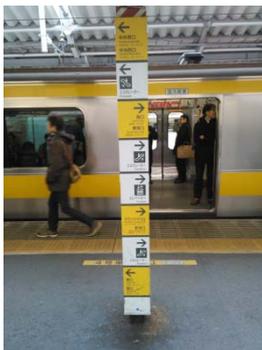
表示が大きく、情報がシンプルであると認識しやすい（調布駅）

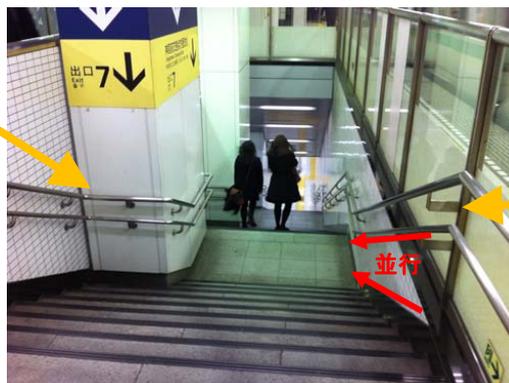
(明治神宮前駅)

左側は壁や柱の形状にあわせて手すりを設置しているため、円滑な利用ができない。

階段と手すりの確度が平行に設置されているため、円滑な昇降の抛り所となっている。

<p>着目すべき事象</p>	<p>【実証実験で明らかになった事象】</p> <ul style="list-style-type: none"> ・手すりは、階段に平行に設置していないと抛り所とならない。(実験駅での事象ではなく実験時のヒアリングによる) ・視野の欠損によって、手すりは片側しか使用できない場合が見られた。 	<p>【ヒアリング等で挙げられた事象】</p> <ul style="list-style-type: none"> ・手すりに触れながら階段を利用することで階段の始まり・終わり、角度を認知するため、階段の途中で手すりが途切れると、抛り所にならない。 	
<p>事象発生 の理由・ 要因</p>	<ul style="list-style-type: none"> ・手すりが階段を利用する際の動線とあっていなかったり、階段と平行でない場合、階段や踊り場の始まり・終わり・続いている方向、階段の角度を誤認してしまう。 ・視野や視力の状態により、階段をおりる位置が左右どちらかに制限される。 		
<p>ガイドラ イン記述 内容</p>	<p>【P26_手すり】</p> <ul style="list-style-type: none"> ・高齢者や杖使用者等の肢体不自由者、低身長者をはじめとした多様な利用者の円滑な利用に配慮した手すり（例えば2段手すり等）を両側に設置する。 <p>【P26_踊り場】</p> <ul style="list-style-type: none"> ・壁の手すりは連続して設置する 		
<p>TYPE 1</p>		<p>TYPE 1</p>	
<p>設備整備 のあり方</p>	<ul style="list-style-type: none"> ・階段の手すりは、階段と角度を合わせて設置することが必要である。 ・片側しか使用できない者に配慮して、両側とも連続性の確保と円滑な利用に対する配慮をしていく必要がある。

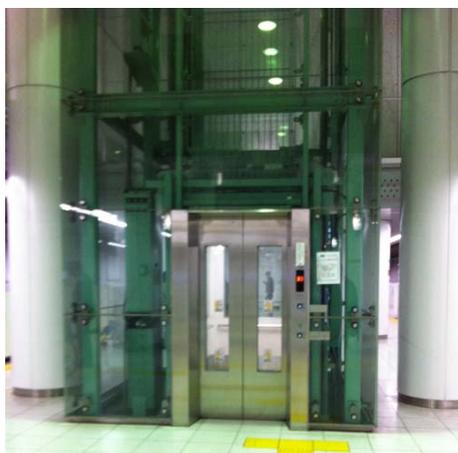
<p>事象発生の理由・要因</p>	<ul style="list-style-type: none"> ・外観全体がガラスの色で構成されているため、ドアが認識しづらく、エレベーターであることがわからない。 ・エレベーターの外観を「ドア」で認識するため、ドアがわかりやすい外観ではない、その他の壁に誤認するようなドアが存在するなどが、迷いの原因となっている。
-------------------	---

←シースルーのデザインはメリハリがないため、エレベーターとして認識しづらい。(明治神宮前駅)

<p>設備整備のあり方</p>	<ul style="list-style-type: none"> ・犯罪や事故発生時の安全確保、聴覚障害者の緊急時の対応のために、見える構造は必要であるが、ドアや操作ボタンをくっきりとした色や素材で目立たせる配慮が必要である。 ・ホーム上の壁（階段やエスカレータの側面や裏側に存する壁）を確認しながら移動するロービジョン者も存在し、ガイドラインには明記されていないプラットホーム上に形成される壁についてもコントラストを確保すべき工夫が必要である。
-----------------	---

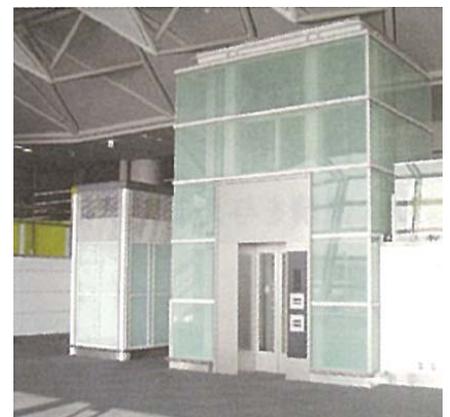
ガラスに色をつけることにより、ドアの存在が浮き立つ。(中部国際空港)

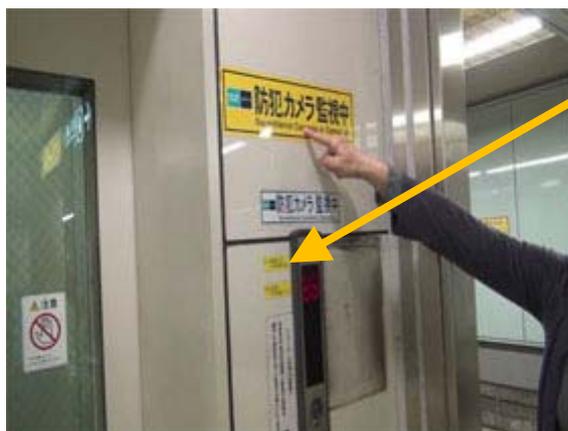
<p>着目すべき事象</p>	<p>【実証実験で明らかになった事象】</p> <ul style="list-style-type: none"> 千代田線から副都心線の乗換え実験では、副都心線には通じないエレベーターを誤って利用した被験者が存在した。 	<p>【ヒアリング等で挙げられた事象】</p> <ul style="list-style-type: none"> エレベーターの行先がわからない。
<p>事象発生 の理由・ 要因</p>	<ul style="list-style-type: none"> 到着する階を案内する音声はあるが、到着した場所が何線のホーム（あるいは、何線連絡通路、出口等）であるかは案内していなかった（千代田線EV）。 利用前（ロビーやホーム上）に当該エレベーターが何処に向かうものなのかを案内が小さく書かれているのみで、ロービジョン者は認識できなかった。 	
<p>ガイドラ イン記述 内容</p>	<p>【P30_表示】 音声等</p> <ul style="list-style-type: none"> かご内に、かごの到着する階及び扉の閉鎖を音声で知らせる設備を設ける。

行先が小さく書かれているのみで、ロービジョン者には認識しづらい。(明治神宮前駅)

<p>設備整備 のあり方</p>	<ul style="list-style-type: none"> 複数の路線が運行している旅客施設では、何線のホーム（あるいは、何線連絡通路、出口等）に到着するエレベーターであるかを音声で案内することが望ましい。 エレベーター乗降口には、行先についての表示を大きく掲示することが望ましい。
----------------------	--
