はじめに

エスカレーターからの転落防止についてガイドライン（案）

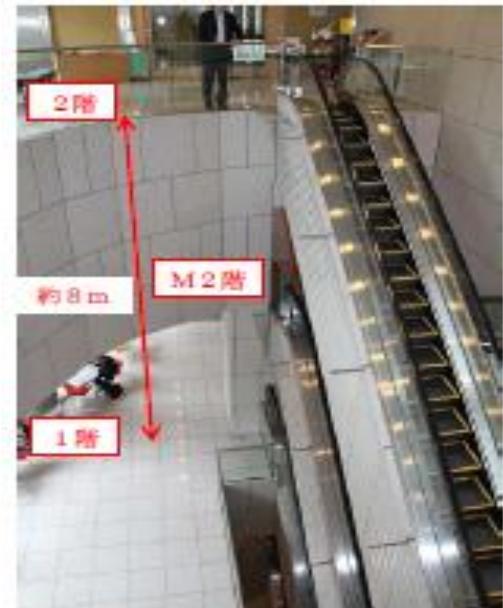
事故概要：下降運転中のエスカレーターのハンドレール部分に後ろ向きに近づき接触しバランスを失い、吹抜け部分を2階から1階まで転落し死亡

○ 「本事故は、エスカレーター自体の不具合や乗場周辺の安全対策の欠如に起因するものではなかった」との結論。

写真1. 事故が発生した吹抜け部分
