(5) 試験杭5

港湾空港技術研究所資料 No.1321

編集兼発行人 国立研究開発法人海上・港湾・航空技術研究所

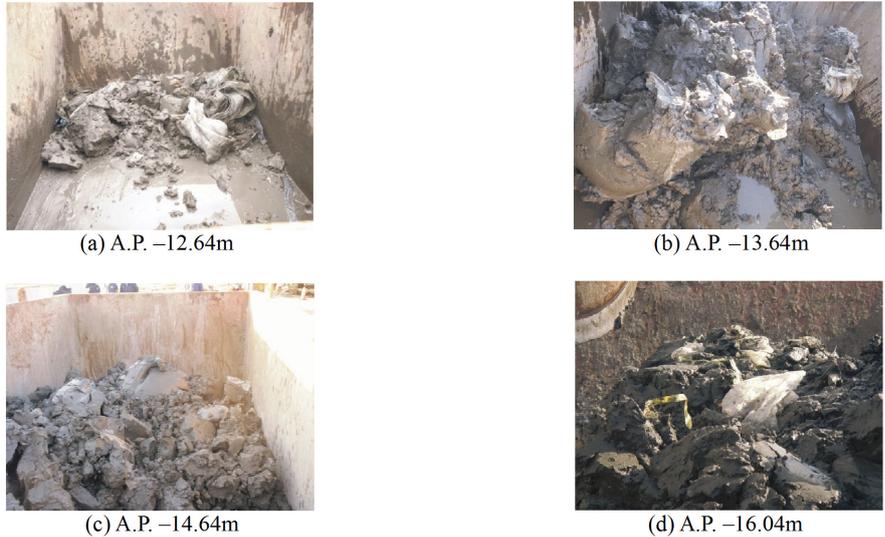
付録写真-2.9 粘土層掘進時の掘削土の状況

ハンマーグラブによる掘削土を付録写真-2.8に示す。廃棄物層から砂層を介して粘土層に推移していく様子がわかる。これより下にある粘土層を掘削している間にも、掘削土には常に廃棄物が混じっている状態であったことから(付録写真-2.9)、廃棄物が連れ込まれていたことがわかる。

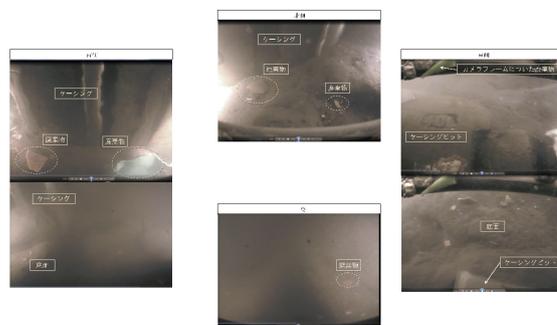
付録写真-3.1 カメラ観察画像（試験杭1施工時のケーシング先端部）

ケーシング先端部で撮影した水中カメラ観察画像を付録写真-3.1に示す。微細なプラスチック片と思われる廃棄物がわずかに観察されたが、廃棄物をきわめて良好に除去できていることが確認できた。

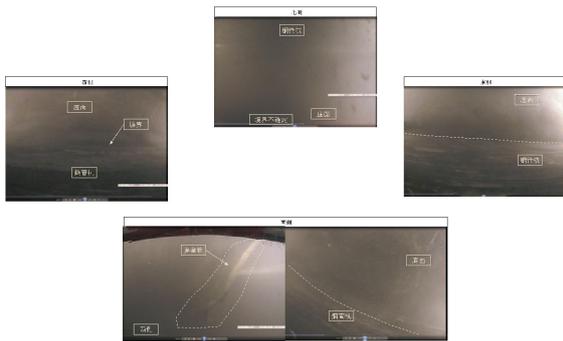
付録写真-3.2 カメラ観察画像（試験杭2の1回目）

杭先端が粘土層に1m根入れされた状態での杭先端部における水中カメラ観察画像（1回目観察画像）を付録写真-3.2に示す。わずかではあるが、廃棄物が取り切れずに残されていることが確認できた。

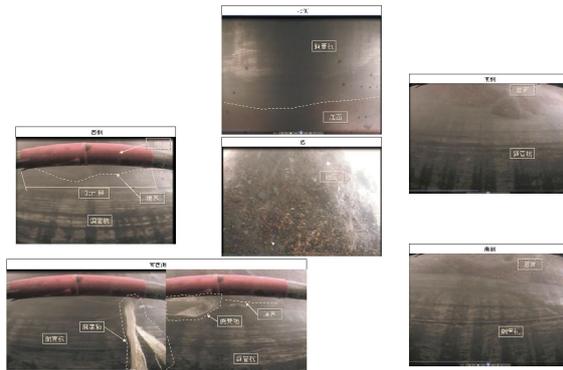
付録写真-3.3 カメラ観察画像（試験杭2の2回目）

杭先端が粘土層に4.4m根入れされた状態での杭先端部における水中カメラ観察画像（2回目観察画像）を付録写真-3.3に示す。廃棄物はほぼ取り切れているが、杭先端に巻き込まれて連れ込まれた梱包用プラスチックバンドが1本だけ残されていた。

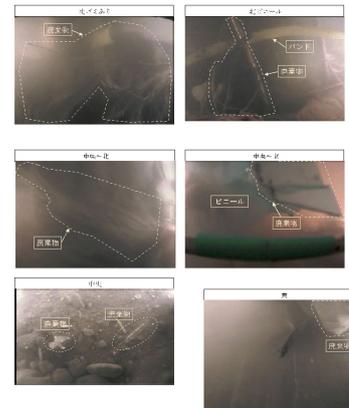
付録写真-3.4 カメラ観察画像（試験杭4の1回目）

杭先端が粘土層に0.5m根入れされた状態での杭先端部における水中カメラ観察画像（1回目観察画像）を付録写真-3.4に示す。杭先端に大量の廃棄物が残っている様子を確認できる。

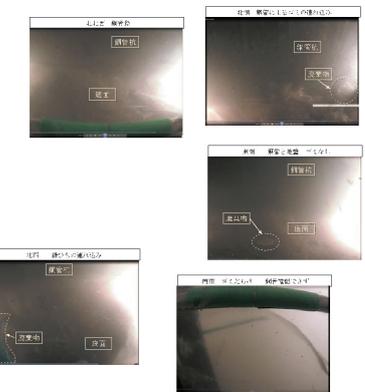
付録写真-3.5 カメラ観察画像（試験杭4の2回目）

杭先端が粘土層に3.9m根入れされた状態（最終深度）での杭先端部における水中カメラ観察画像（2回目観察画像）を付録写真-3.5に示す。0.5m根入れ時よりも廃棄物が減ってはいるが、杭先端にはまだ大量の廃棄物が残っている様子を確認できる。

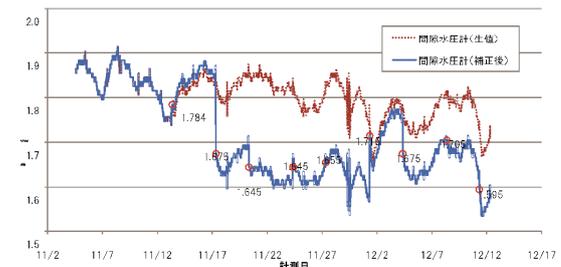
※丸印の位置で手動式水位計の計測結果に合うように補正
付録図-4.2 間隙水圧計による地下水位測定結果の補正

手動式水位計による測定結果を付録図-4.1に示す。一方、間隙水圧計による水位計測では、上述の手動式水圧計の計測値により初期値を設定し、10分間隔で計測した。試験杭2における1回目の杭内水位観測時に、手動式水位計では水位変化が観測されないにもかかわらず、間隙水圧計のデータは変化し、両者に乖離が見られた。そのため、間隙水圧計のデータは毎週2回（月曜と木曜）手動式の計測値に合わせて補正することにした（付録図-4.2）。間隙水圧計の計測値にドリフトが現れる理由は明らかではないが、今回の計測では間隙水圧計のコード延長が100m程度と長く、計測方法に限界があったことも考えられる。
