事例 3-1	旧円通寺客殿（旧木村家住宅主屋）	所在地	神奈川県横浜市
条例の種類	横浜市魅力ある都市景観の創造に関する条例		
抵触事項	法第 63 条		
建物概要・活用方法等	敷地が風致公園として整備されることとなったことから、全ての部材を解体保管後、公園の基盤整備完了後に元の位置に再建し、公園内施設（歴史的建造物）として保存活用を行う（現在、公園整備工事中）。

事例 3-2	旧藤本家住宅主屋及び東屋	所在地	神奈川県横浜市
条例の種類	横浜市魅力ある都市景観の創造に関する条例		
抵触事項	法第 63 条／令第 126 条の 2／令第 128 条の 5		
建物概要・活用方法等	敷地一帯を風致公園に組み込むための整備工事に伴い、茅葺民家を考古学資料館に用途変更することで保存活用を図る（現在、公園整備工事中）。

事例 3-3	旧伊藤博文金沢別邸	所在地	神奈川県横浜市
条例の種類	横浜市文化財保護条例		
抵触事項	法第 63 条		
建物概要・活用方法等	明治 31 年に建築された伊藤博文の別邸。大日本帝国憲法起草作業を行ったゆかりの地である。本計画は、野島公園再整備事業の一環として、創建時復元を目的とした全解体保存修理を行った。

事例 3-4	旧横浜生糸検査所附属倉庫事務所	所在地	神奈川県横浜市
条例の種類	横浜市文化財保護条例		
抵触事項	法第 20 条／令第 77 条／令第 78 条の 2／令第 79 条／法第 37 条		
建物概要・活用方法等	敷地の民間開発事業にあたり、大正 15 年に建築された倉庫事務所の文化財的価値を尊重した保存・活用を行うため、既存倉庫事務所に全体建物を増築する（現在、工事中）。

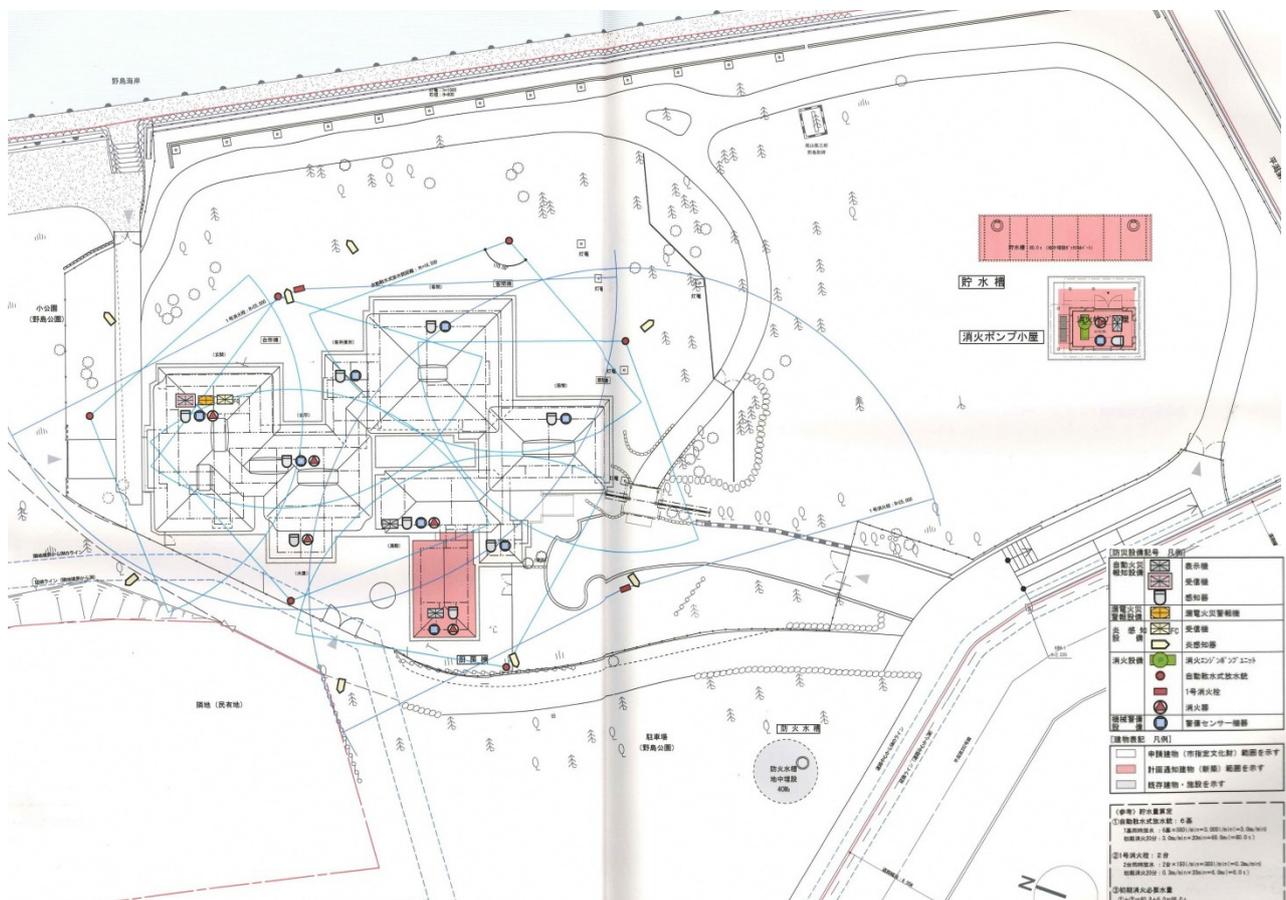
対象建築物の配置図。茅葺屋根を保存するために自動首振放水銃を設置（出典：横浜市提供資料）

抵触内容		代替措置	
抵触内容と本来必要だった工事内容	準防火地域内の屋根の構造は、不燃材料で造る等の措置が求められるが、屋根は茅葺又は板葺屋根で、性能を満たさない。	措置内容・目的	延焼防止を防止するため、屋外消防設備として自動首振放水銃及び炎検知設備の自主設置を行う
		ソフト対策	-
		結果としての効果	・ 茅葺屋根を保存 ・ 防火安全性を向上

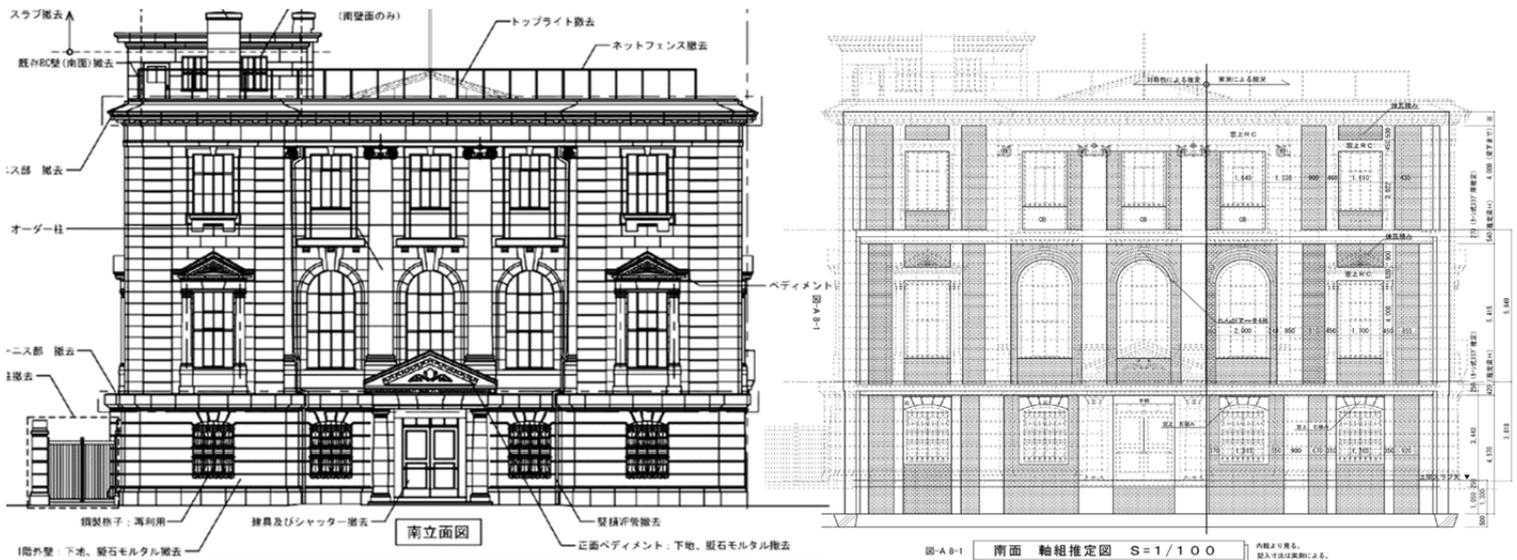
左の立面図に対して、右の図ではコンクリート部分と煉瓦分部の調査結果を示している。
(出典：横浜市提供資料)

耐震計画	<ul style="list-style-type: none"> ・ 構造の学識経験者による判定委員会で検討した結果、構造補強の際には文化財的価値を極力損なわない方法にて補強・補修を行うこととし、主として外壁のレンガ壁内側に密着させて約 250 mm厚の鉄筋コンクリート壁を増し打ちし、耐震性を向上させる計画とした。 ・ 構造上の荷重を検証する際には、将来他用途への変更が発生した場合でも対応ができるよう、建築基準法上の集会場程度の積載荷重を考慮した。 ・ 検討の結果、今回の補強に際しては、鉄筋コンクリート部分のみを有効として、耐震1次診断において I_s 値が 0.8 を上回る設計とし、定性的に評価できないレンガ壁の耐力等は余力として考えた。
------	--
