事例 4-1	三木家住宅	所在地	兵庫県神崎郡福崎町
条例の種類	兵庫県文化財保護条例		
抵触事項	令第 119 条／令第 126 条の 2 第 1 項／令第 128 条の 5 第 1 項		
建物概要・活用方法等	宝永 2 年に建築された主屋を中心とした敷地内に蔵などを有する大庄屋。本計画は、住宅の外観及び内部の一部を一般公開することを目的に、主屋の大規模の修繕を行い、保存・復元を行った。その際、住宅から展示場へ用途を変更した。

事例 4-2	たんば黎明館（旧氷上高等小学校校舎）	所在地	兵庫県丹波市
条例の種類	兵庫県文化財保護条例		
抵触事項	令第 23 条／令第 120 条／令第 121 条／令第 126 条の 2		
建物概要・活用方法等	明治 18 年に建築された木造 2 階建ての旧学校校舎を物品販売店・飲食店として活用するにあたり、飲食店の運営に必要な厨房等を補完する施設を鉄骨造で増築した。

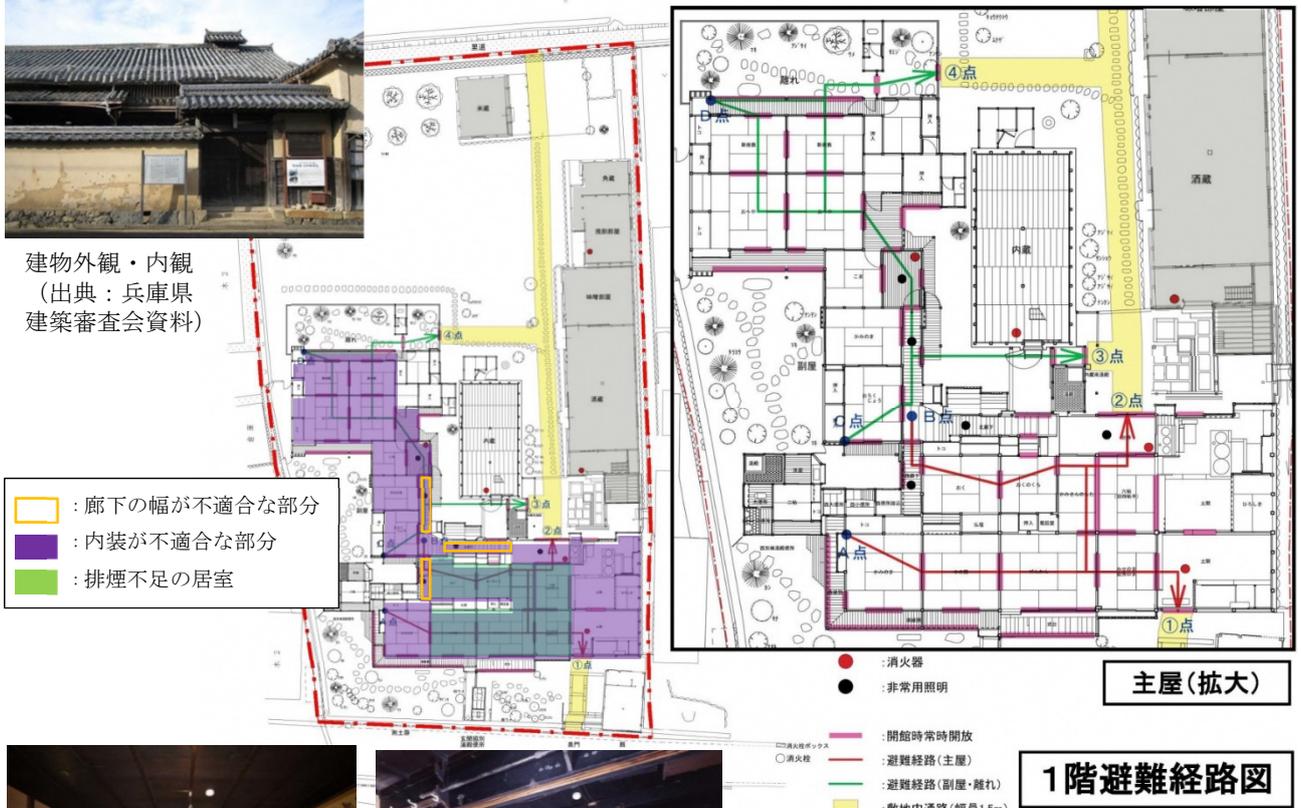
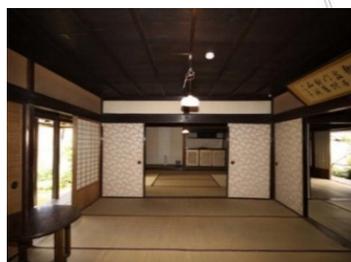
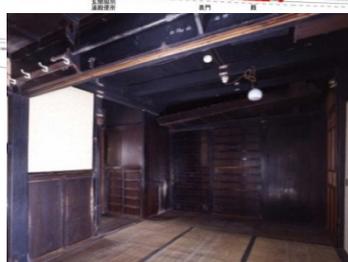
対象である主屋平面図。廊下幅の不足、排煙設備の未設置、内装制限の不適合に対する代替措置として、確保した二方向避難経路図。  
(出典：兵庫県建築審査会資料)

抵触内容		代替措置	
抵触内容と本来必要だった工事内容	<ul style="list-style-type: none"> <li>廊下幅の不足による、法適合改修</li> <li>自然排煙としての有効面積が不足していることから、機械排煙設備の設置が必要となる。</li> </ul>	措置内容・目的	避難安全性を確保するために、建築物内における二方向避難経路の確保（30m 以内）
		ソフト対策	<ul style="list-style-type: none"> <li>内部見学順路からの緊急時避難経路の確保</li> <li>避難経路上の戸は、開館時に常時開放</li> <li>多数利用者が予想される場合、警備スタッフの配置及び入場の制限</li> </ul>
		結果としての効果	<ul style="list-style-type: none"> <li>内装を含めた文化財としての価値を保存することができた</li> <li>代替措置により避難安全性の向上を図ることができた</li> </ul>

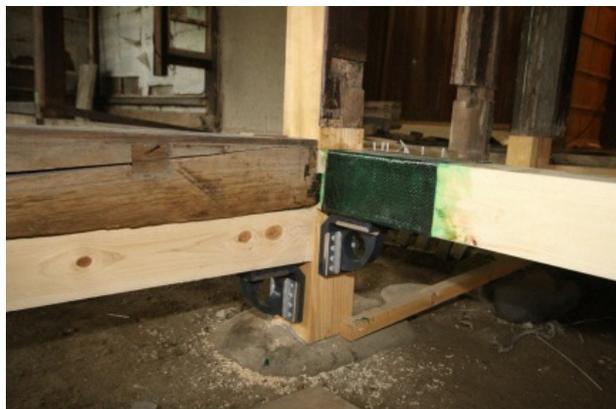
仕口ダンパー設置状況

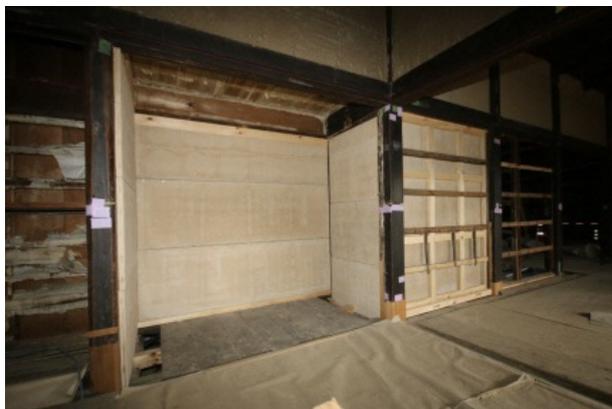
土壁パネル設置状況

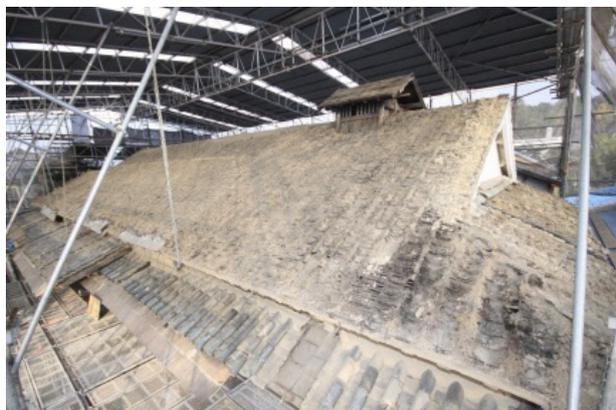
屋根瓦下地の状況 (改修前：土葺き)

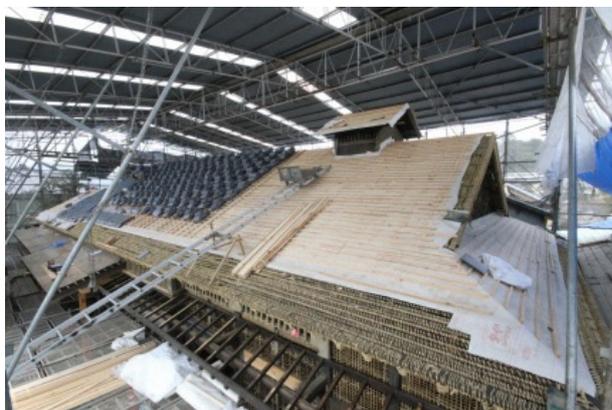
屋根瓦下地の状況 (改修後：空葺き)

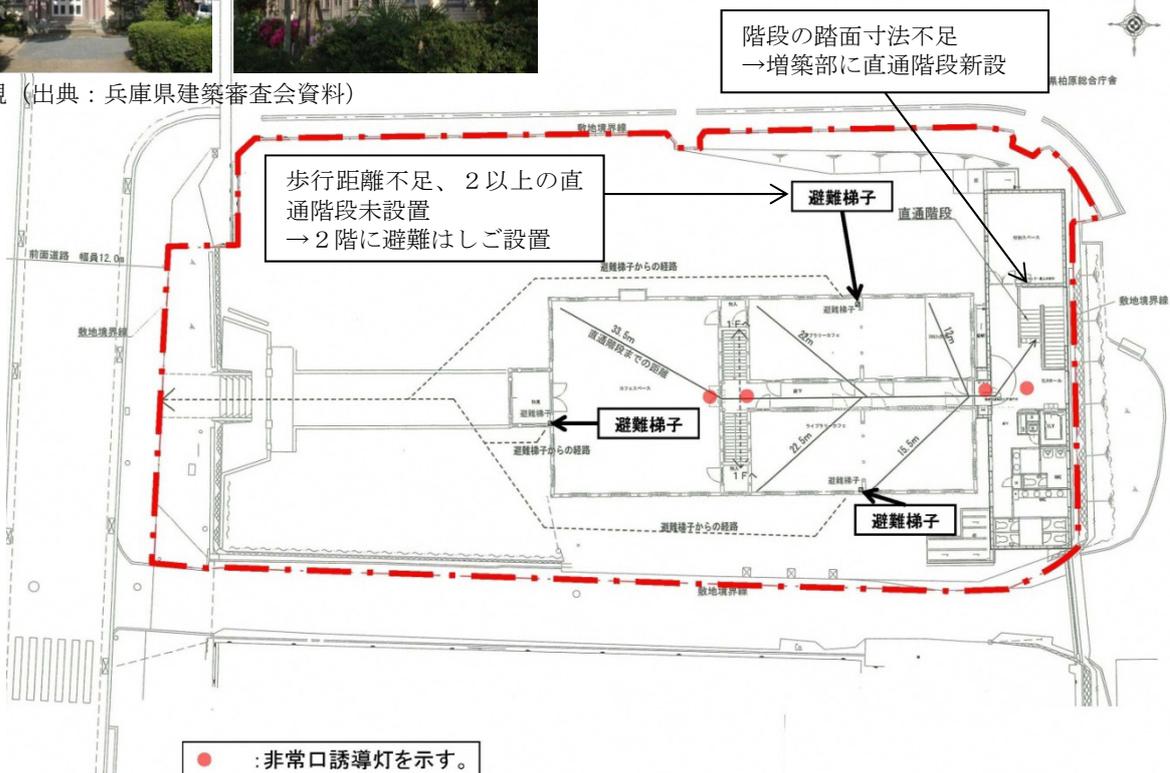
改修後の 2 階平面図。既存階段の踏面寸法不足の代替措置として、増築部に直通階段を新設。また、歩行距離不足、2 以上の直通階段の未設置の代替措置として、避難安全性の確保のため、2 階の要所に避難はしごを 3 基設置。

代替措置	
措置内容・目的	避難安全性の確保のため、2階に避難はしご3基を設置
ソフト対策	<ul style="list-style-type: none"> <li>・従業員等への避難誘導の指導教育</li> <li>・避難時の適切な誘導</li> <li>・多数利用者が予想される場合、警備スタッフの配置及び入場の制限</li> </ul>
結果としての効果	<ul style="list-style-type: none"> <li>・創建当初の階段等を保存することができた。</li> <li>・代替措置により避難安全性の向上を図ることができた。</li> </ul>
