事例 7-1	旧吹屋小学校	所在地	岡山県高梁市
条例の種類	岡山県文化財保護条例		
抵触事項	法第 20 条／法第 25 条／法第 26 条／令第 128 条の 5／令第 23 条／令第 126 条の 2		
建物概要・活用方法等	明治 33 年、同 42 年に建築された木造の小学校。平成 24 年度に廃校となるまで 111 年間校舎として利用されてきた歴史を背景に、学びの拠点として生涯学習や博物館への用途変更を行う。あわせて全解体・構造補強による保存修理を実施。

2. 事例の概要

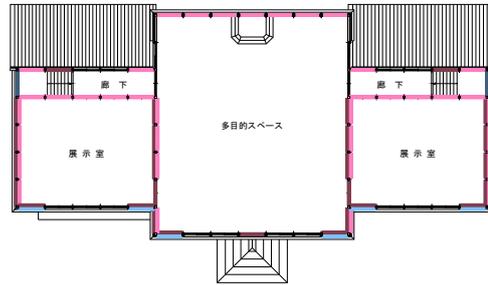
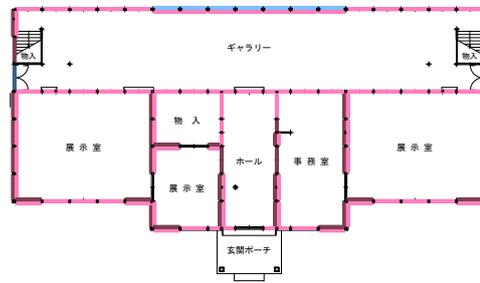
補強概略図-1 (荒壁パネル配置 平面図)

<p>実施内容</p>	<p>概要 当該建築の文化的価値を活かすために行った工夫点</p>	<ul style="list-style-type: none"> 保存修理工事に伴い耐震補強工事を予定しているため、柱や梁等のうち、腐朽及び破損部分は根継ぎ等の補修を行い、腐朽及び破損の著しいものは取替えを行っている。 伝統的な耐震要素を用いた軸組構法の建築物であるため、文化財的価値を損なわないよう耐震性能が不足する土壁部分を荒壁パネル(土壁を乾式ボード化した建築材料)に置換える予定。 修理工事前は、屋根全面に瓦を固定するために下地に土葺きが行われていたが、今回の修理工事で、下地に土を用いない空葺きに変更し、屋根重量を軽減する予定。 資料館(旧本館)2階の多目的スペース(旧講堂)は、保存活用計画より収容人員の制限を行い、積載荷重の軽減を行う予定。
<p>今後の方針</p>	<p>特になし。</p>
