# 小型航空機等による航空事故等の発生状況

平成30年10月3日  
国土交通省航空局

# 1(1) 小型航空機等の航空事故等の発生状況

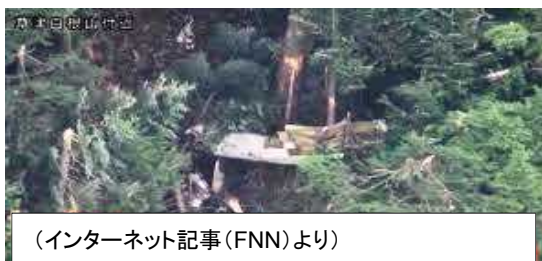
○ 平成30年8月10日、群馬県で救難救助用ヘリコプターが墜落し、搭乗者9名が死亡

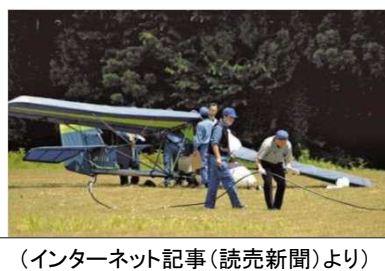
○ 平成30年7月14日、茨城県で個人所属の超軽量動力機が墜落し、搭乗者1名が死亡

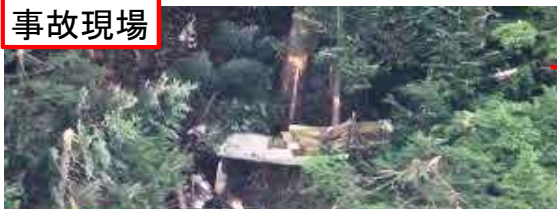
事故現場の状況  
(インターネット記事(FNN)より)

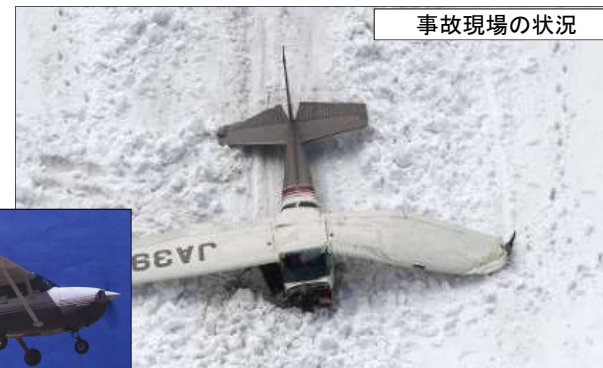
概要: 新中央航空(株)所属セスナ式172P型(JA3989)は、有視界飛行方式により、富山空港から松本空港へ向けて飛行中、立山連峰獅子岳の山頂付近(標高約2,700m)に衝突した。同機は大破し、搭乗者4名全員が死亡した。

原因: 山岳地帯上空を飛行中、雲中飛行となり、自機の位置及び周囲の状況を把握することが困難となり、山頂付近に近づいて衝突したものと考えられる。

事故現場の状況
