参考資料

平成31年3月20日
国土交通省航空局

- 参考資料1 立山事故勧告をふまえたリーフレット
- 参考資料2 特定操縦技能審査口述ガイダンスの一部改正について(改正概要)
- 参考資料3 超軽量動力機等許可取得・安全啓蒙パンフレット

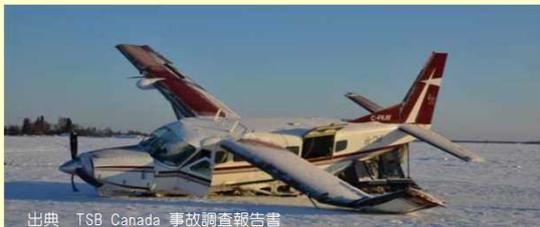
出典 TSB Canada 事故調査報告書

2014年11月カナダで、セスナ式208B型機が、飛行前に着氷気象状態や重量・重心の評価・確認を十分に行わず、着氷気象状態に遭遇し、飛行性能が低下し不時着

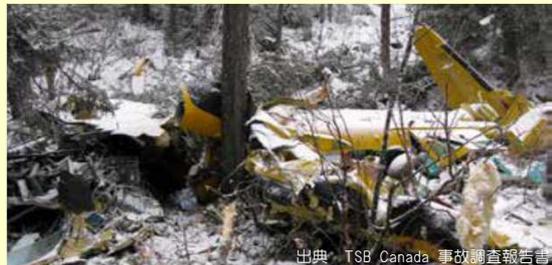
出典 TSB Canada 事故調査報告書

2015年12月カナダで、セスナ式208B型機が、禁止された着氷気象状態にもかかわらず飛行を継続した結果、着氷により、失速、制御不能となり墜落
