仙南・仙塩広域水道用水供給事業概要図

仙南・仙塩広域水道給水対象区域位置図

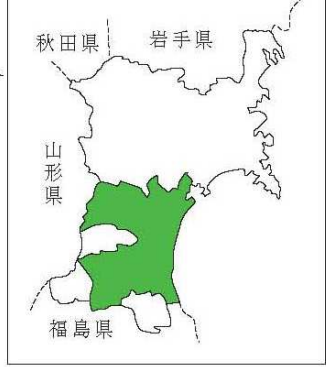
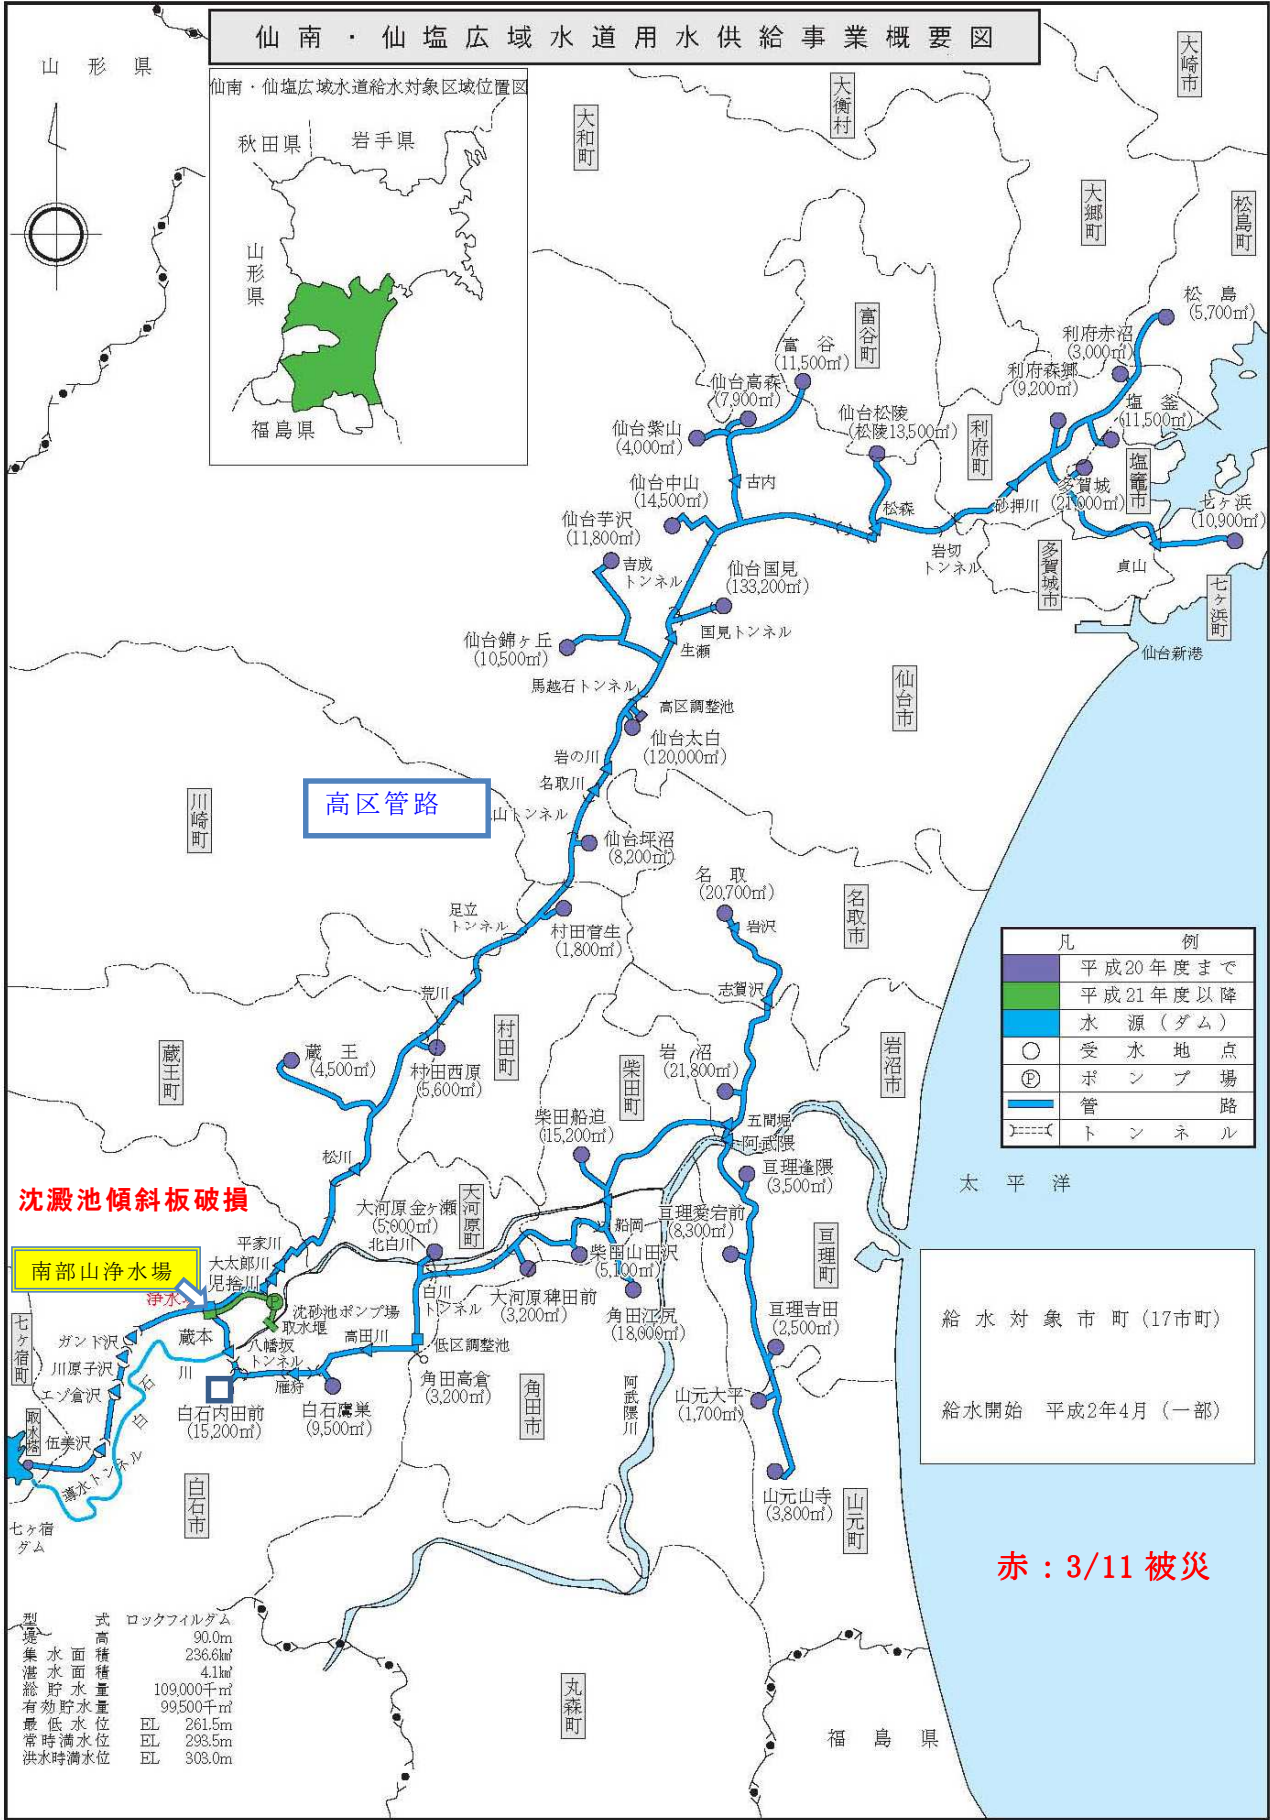
凡	例
■ (Purple)	平成20年度まで
■ (Green)	平成21年度以降
■ (Blue)	水源(ダム)
○	受水地点
⊕	ポンプ場
—	管路
----	トンネル

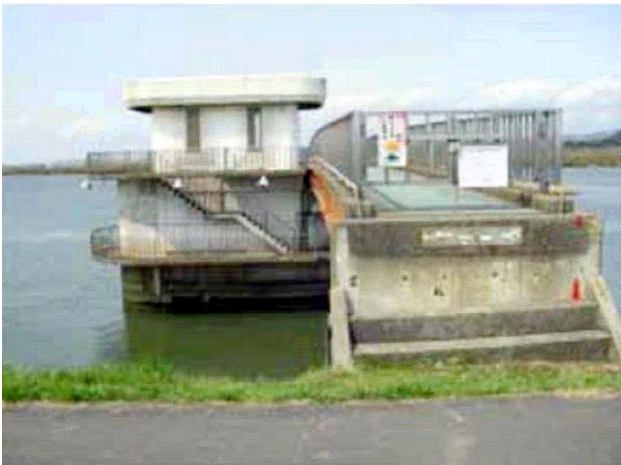
被害要因：①地震動、②周辺地盤等の崩落、③液状化、④津波、⑤その他
