液状化との関連性に注目

中越沖地震 柏崎市、刈羽村で現地調査

平成19年8月20日 水道産業新聞

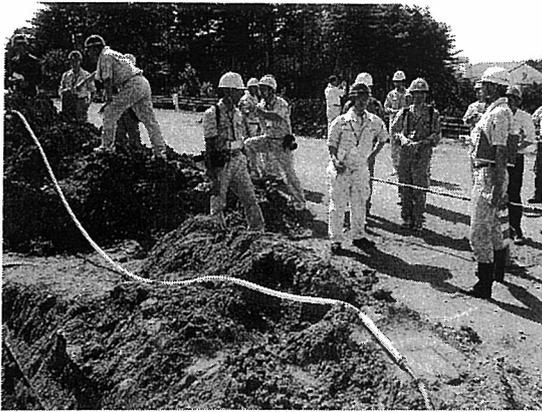
赤坂山浄水場で説明を聞く

一方、3ルートある導水管も、基本的には離脱防止機構を持たない管で、一時原水が断水したが、地震が悪い場所に布設してある耐震形タクタイル鉄管からの漏水はなかった。浄水場、配水池の構造物には大きな被害はなく、主力浄水場である赤坂山浄水場では逆洗管(口径600ミリ)、表洗管(口径450ミリ)、薬品注入パイプ、サンプリング設備に被害があったが、浄水処理に大きな
