船舶事故調査報告書

平成29年3月2日
 運輸安全委員会（海事専門部会）議決
 委員 庄 司 邦 昭（部会長）
 委員 小須田 敏
 委員 根 本 美 奈

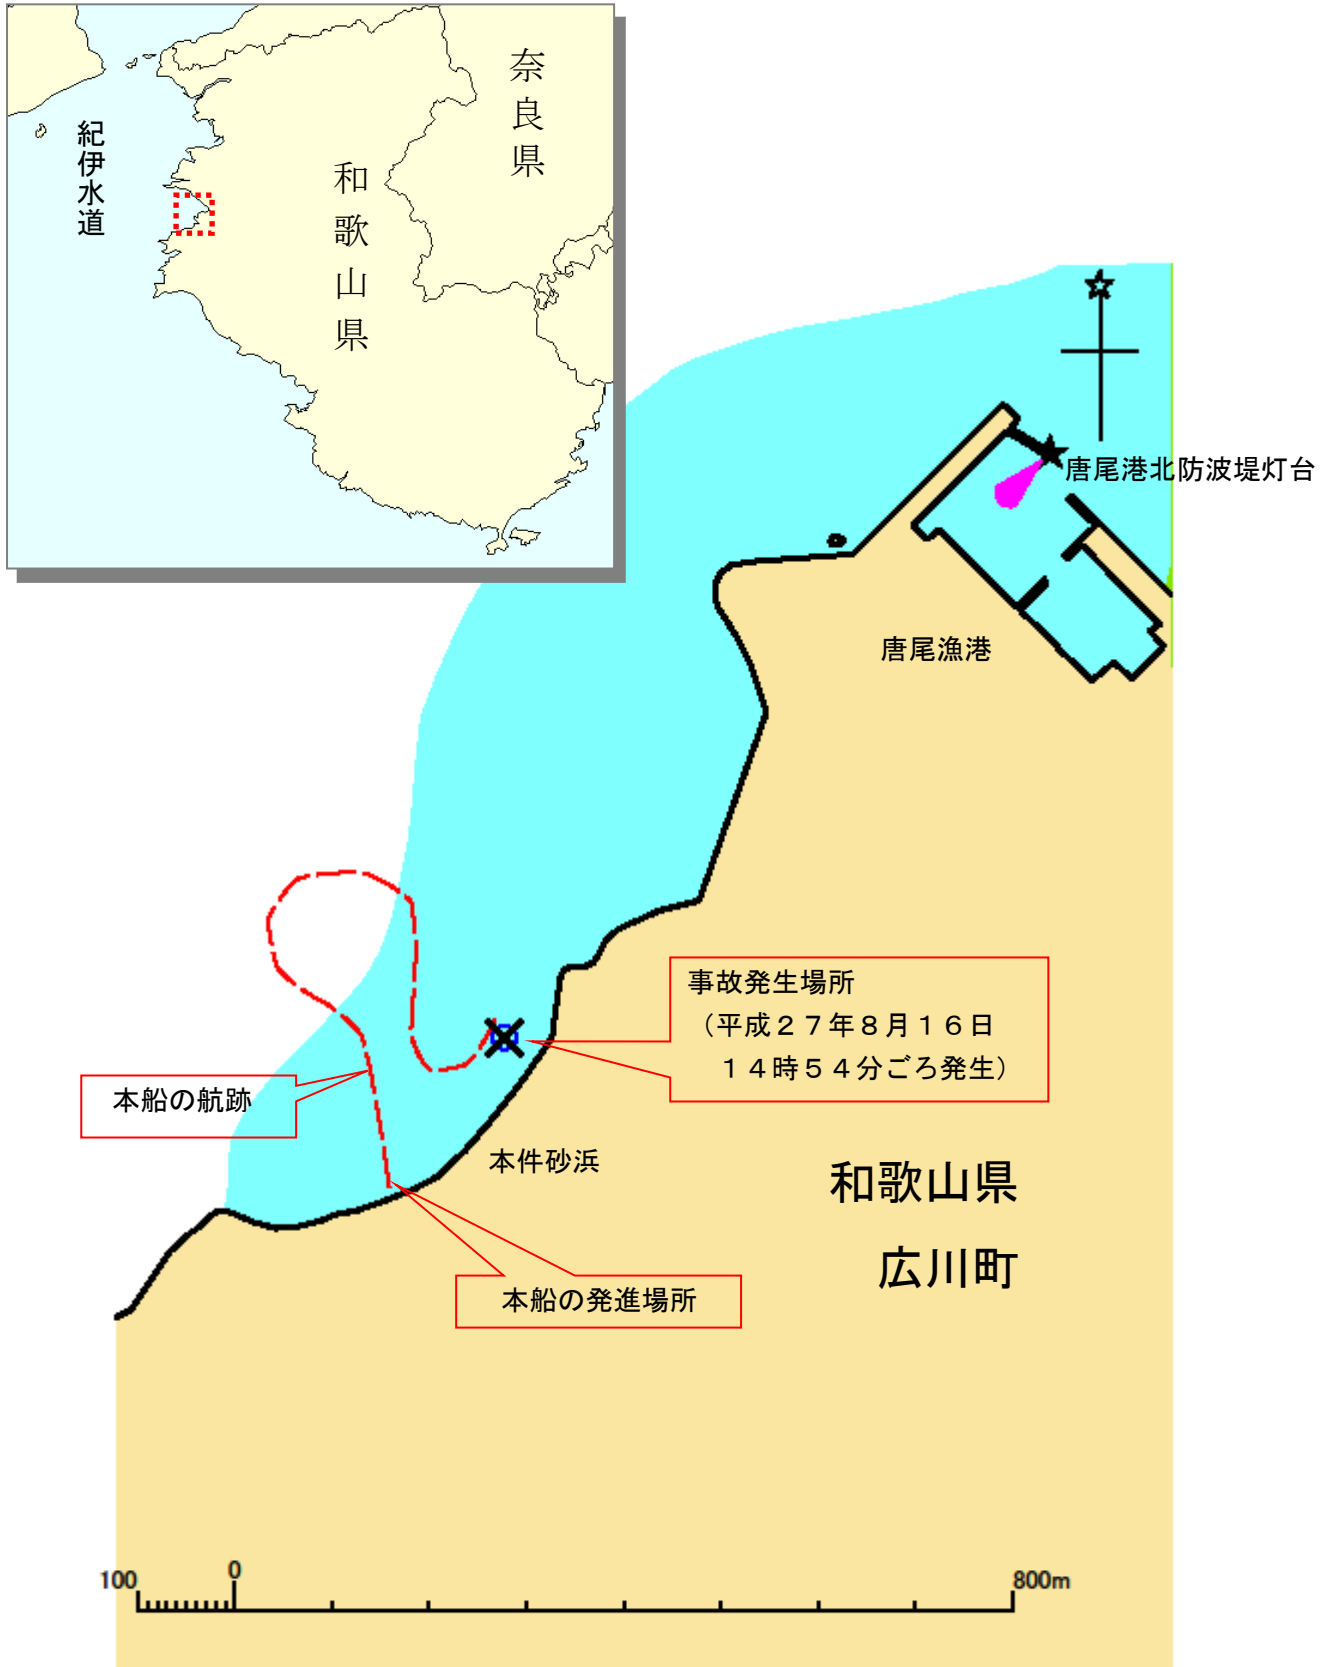
付図1 事故発生経過概略図

<p>のを認め、アクセルレバーから指を離した。</p> <p>本件浮体は、船長がアクセルレバーから指を離したものの、平成27年8月16日14時54分ごろ本件水上オートバイの左舷船首部に接触し、搭乗者が転落した。</p> <p>船長は、搭乗者を救助して本件砂浜に運んだ。</p> <p>搭乗者は、救急車によって広川町立公民館の広場に運ばれた後、ドクターヘリで病院に搬送され、右骨盤及び右大腿骨骨折等と診断された。</p> <p>(付図1 事故発生経過概略図 参照)</p>
<p>その他の事項</p>	<p>船長は、初めて本件水上オートバイの存在に気付いた瞬間にアクセルレバーから指を離した。</p> <p>船長は、本件砂浜に向けて南進中、周囲の水上オートバイより本件砂浜までの距離の方が気になって周囲の見張りを適切に行っていなかったと本事故後に思った。</p> <p>船長、同乗者及び搭乗者は、全員が救命胴衣を着用していた。</p> <p>本件浮体は、1人乗り用の円形状の遊具(素材 ポリ塩化ビニル、最大搭載人員 1人、直径 約0.74m)であった。(写真1参照)</p> <div data-bbox="657 978 1230 1270" data-label="Image"> </div> <p style="text-align: center;">写真1 本件浮体</p> <p>水上オートバイレンタル業者(以下「本件レンタル業者」という。)の担当者は、本件砂浜付近を監視するためのWEBカメラの録画映像により、本件浮体が本件水上オートバイに接触したところを見た。(写真2参照)</p> <div data-bbox="678 1554 1433 1962" data-label="Image"> </div> <p style="text-align: center;">写真2 WEBカメラで撮影中の画像</p>

搭乗者は、救助されたとき、意識がはっきりしていた。
分析 乗組員等の関与 船体・機関等の関与 気象・海象等の関与 判明した事項の解析	あり なし なし 本船は、本件砂浜付近において、本件浮体をえい航して遊走中、船長が、本件水上オートバイに気付かずに左旋回し、本件浮体が右方に振られて本件水上オートバイに接触したことから、搭乗者が本件水上オートバイに当たって負傷したものと考えられる。 船長は、周囲の見張りを適切に行っていなかったことから、本件水上オートバイに気付かなかったものと考えられる。 船長は、周囲の水上オートバイより本件砂浜までの距離の方が気になっていたことから、周囲の見張りを適切に行っていなかったものと考えられる。
原因	本事故は、本件砂浜付近において、本船が本件浮体をえい航して遊走中、船長が、本件水上オートバイに気付かずに左旋回し、本件浮体が右方に振られて本件水上オートバイに接触したため、搭乗者が本件水上オートバイに当たったことにより発生したものと考えられる。
参考	今後の同種事故等の再発防止に役立つ事項として、次のことが考えられる。 ・周囲の見張りを適切に行うこと。
