技術開発等項目 中項目：①現況調査と改善方法の研究

#### 生産工場調査記録

### 1) 各企業の生産方法の違い（協会会員企業）の調査報告書

## パネル製作・施工調査結果概要①

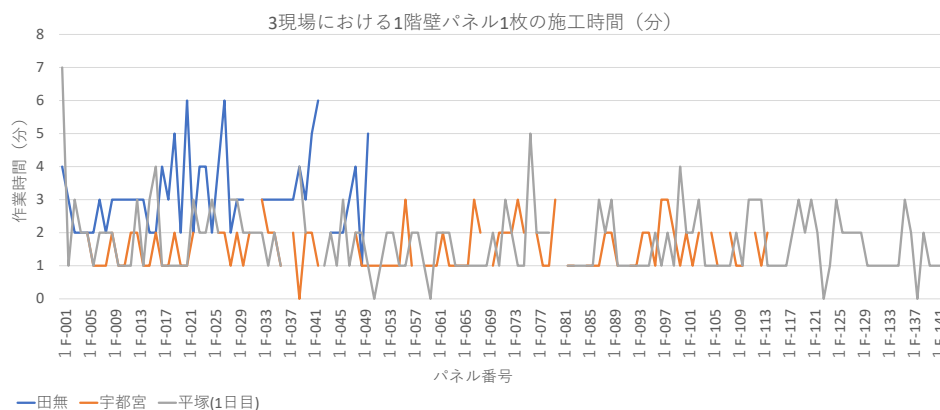
図1 1階壁パネルの「1枚当たり施工時間」の推移

壁パネル1枚当たりの施工時間（分単位の時刻の差分のため一部に0分が存在）をパネル番号順（基本的には施工順）に表すと図1のようになり、細かく変動しながらも、大部分が1分～3分に収まっていることがわかる（ただし物件A／田無では5、6分のものも散見される。これは一部の金物を現場で取り付けながら施工していたこと、HD金物の工場穴加工の位置ずれによる再穴あけ等による）。

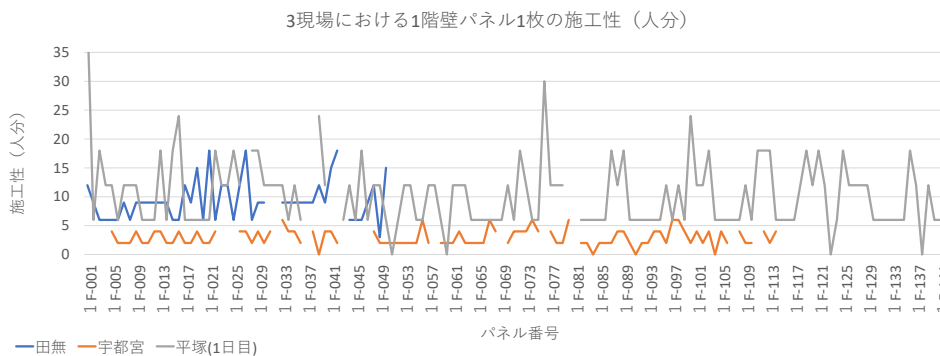
図2 1階壁パネルの「1枚当たり人・分」の推移

ただし、これを1枚当たりの人・分でみると（図2）、現場による差が大きくなる。特に物件B／宇都宮の値が小さいことがわかる。これは2人の最小人数で効率的に施工していたことによる。ただし金物や掛け継ぎ部のくぎ打ち（基本的に面材を455mmずらしているため2列必要）の作業は別日に残したものであることに留意されたい。

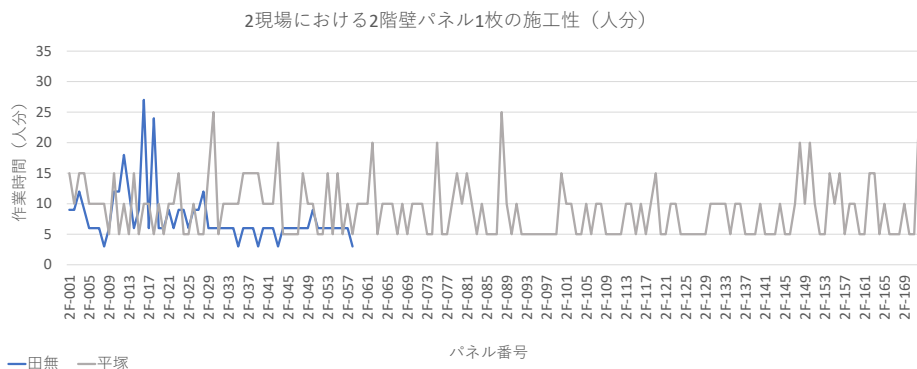
図3 2階壁パネルの「1枚当たり人・分」の推移

2 階壁パネル（図 3）については、1 階と大きく変わることはないが、若干振幅が小さくなっており、同一現場での作業の慣れが多少影響しているものと思われる。

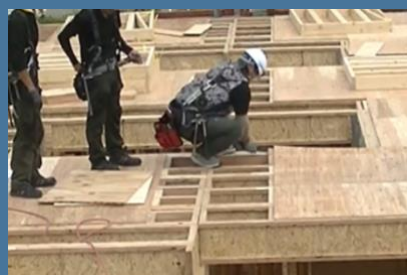
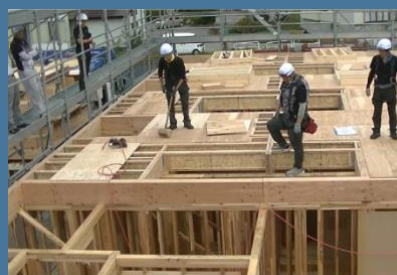
●2F-13  
パネルが収まらず調整

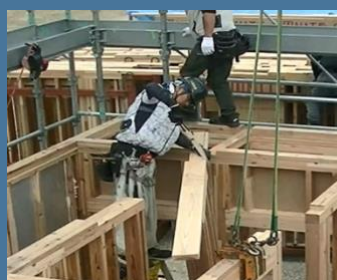
●1F-17  
パネルの頭つなぎの切断

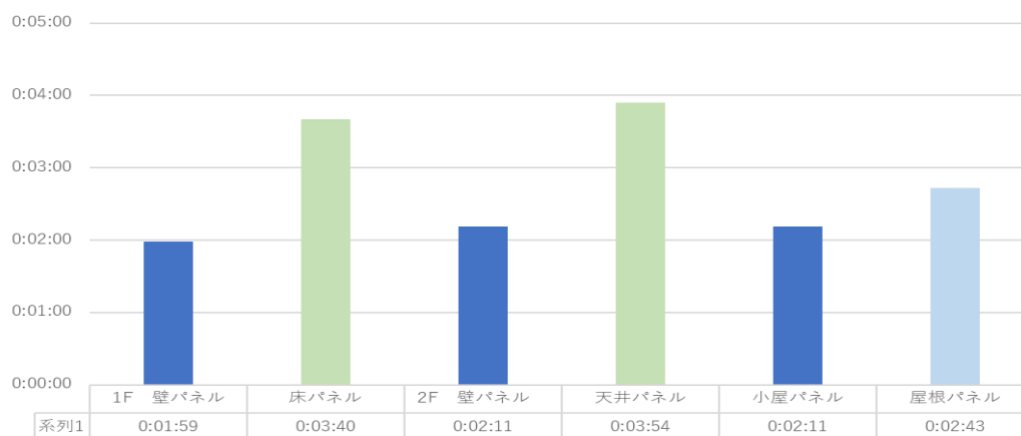
- ・これまでの平均時間を並べると壁、小屋パネル（青）など垂直のパネルは床、天井パネル（緑）など水平なパネルよりも施工時間が短く、屋根パネル（水色）は両者の中間となった。
  - その原因としては、上から見たときのパネルの面積が小さい程、クレーンの取り回しの自由度が高いこと、水平パネルでは職人の足場が不安定であること、等に起因すると考えられる。

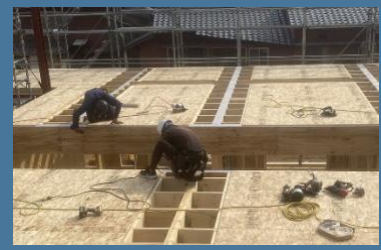
2F-113～2F-114  
根太間隔の調整に時間を要した

- ・今回の平均時間は 5 分 34 秒で、過去の床パネルの平均時間（3～4 分程度）と比較してやや長かった
- ・床パネルは前回同様、「端部以外合板先張り」とした。結果として現場での釘打ちの作業が行いやすく効果的であった。
- ・LVL を梁に使用したため梁－梁間の寸法に誤差が生じ、パネルが寸法内に収まりきらず、現場で根太を加工するのに時間を要した部分が見られた。（2F-107～118 のパネル）
- ・大工は 2 名だったため、一部でクレーン楊重のタイミングにおいについてなかった（荷受け待ち状態）。
