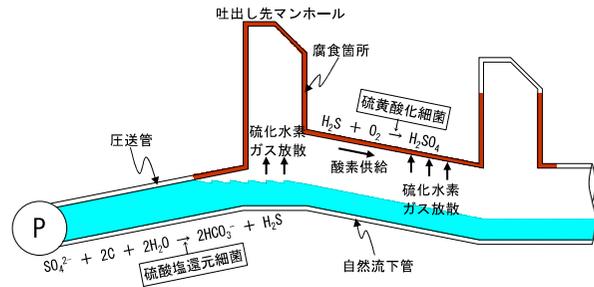
図 2-5 圧送管吐出し先の管路施設におけるコンクリート腐食の概念図

圧送管内は酸素供給がないため、下水の通過時間が長い場合に嫌気性化しやすく、溶存硫化物が生成されやすい。滞留時間がおおむね 1 時間以上の場合<sup>6)</sup>、ポンプの運転停止時間が数時間に及ぶ場合等に顕著な濃度の溶存硫化物が生成される。実態調査からは、圧送距離がおおむね 500m 以上の場合がその目安となる。生成された溶存硫化物は、ポンプ稼動とともに、吐出し先下流部のマンホールの落差、段差等の流れの乱れにより液相から気相へと放散され、硫酸によるコンクリート腐食が発生する。

当該コンクリート腐食の概念図を図 2-5 に示す。なお、図 2-5 の吐出し先マンホールが、水流により吸込みマンホールとなる場合は、下流の第一マンホールが吐出し先となることがあるため、留意する必要がある。

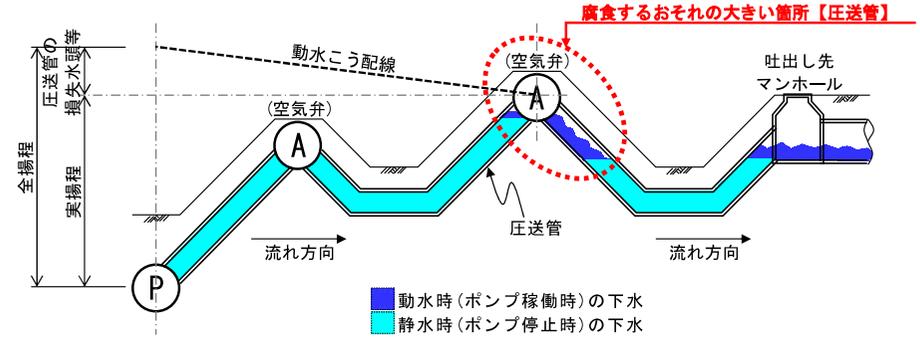
図 2-6 圧送管の途中に最高点がある場合の腐食するおそれが大きい箇所

このようなケースでは、圧送管の途中が最高点となり、ポンプ運転時又は停止時において、部分的に下りこう配区間で自由水面をもつ場合がある。このとき、上記と同様の現象が、自由水面を持つ下りこう配区間で発生することがある。

圧送管の材質は、ダクタイル鋳鉄管を採用している事例が多い。ダクタイル鋳鉄管の内面は、下水道協会規格（JSWAS-G-1）において、標準仕様として内面セメントモルタルライニング、重防食仕様として内面エポキシ樹脂粉体塗装（又は内面液状エポキシ樹脂塗装）が規定されている。このうち、内面セメントモルタルライニングについては、自由水面を持つ区間において腐食するおそれが大きいことが把握されている。また、重防食仕様についても、内面塗装の損失によって腐食する場合もある。

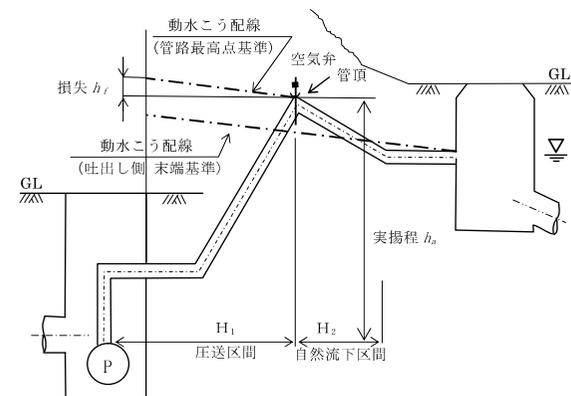
図参. 5. 3 部分的に負圧(自然流下状態)となる管路縦断例

**図参. 5. 3**のような圧力管管路途中に管路最高点がある山越え圧送の場合、圧送管路となるのはH<sub>1</sub>部分のみで、動水こう配線より高い所に位置した下りこう配となるH<sub>2</sub>部分は自然流下状態となる。このような自然流下区間に気相部があると、そこで硫化水素ガスとして放散され、腐食が圧送管路でも起こる可能性がある。

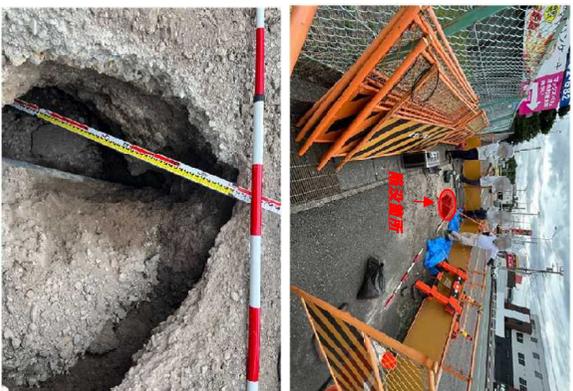
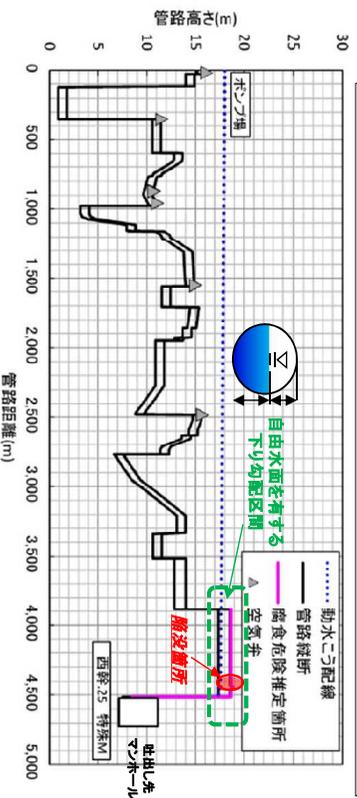
## 陥没箇所の状況

- 発生日時 : 令和4年7月11日(月)
- 発生場所 : 国道における歩道
- 陥没範囲 : 直径約1m、深さ約3m
- 第三者損害 : なし
- 事故原因 : 圧送管φ900(ダクタイル鋳鉄管)の腐食に起因する陥没事故
- 整備年度 : 平成6年度(供用開始平成14年度)
- 影響 : 国道の歩道の通行止

圧送管の吐出し先マンホールの手前が管の最高点となり、ポンプ運転時又は停止時において、自由水面を有する下り勾配区間となることで(下図の緑色点線枠内)、管内に気相部ができ、硫化水素が発生しやすい環境となり、腐食に起因する陥没事故が発生(下図の赤丸箇所)。

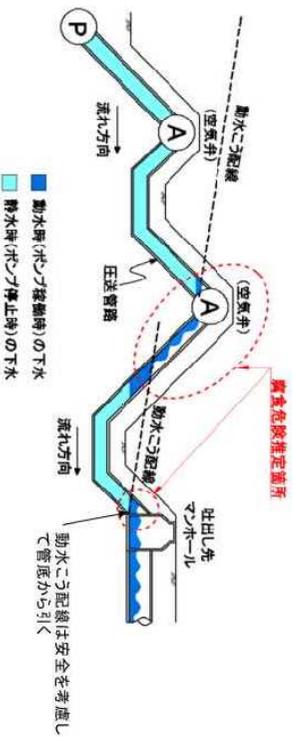
(参考) 圧送管の途中に最高点がある場合の腐食するおそれが大きい箇所のイメージ

出典: B-DASHプロジェクトNo.20 下水道圧送管路における硫酸腐食箇所の効率的な調査技術導入ガイドライン(案)、国土技術政策総合研究所資料No.10112  
 図2-4 圧送管路の腐食危険推定箇所  
 腐食危険推定箇所: 机上スクリーニングで硫酸腐食の危険性が高いと判断された箇所
