## 5. 浸水発生時や長期の水位観測に関する自治体の事例

## 1. 自治体Aの事例

## 2. 自治体Bの事例

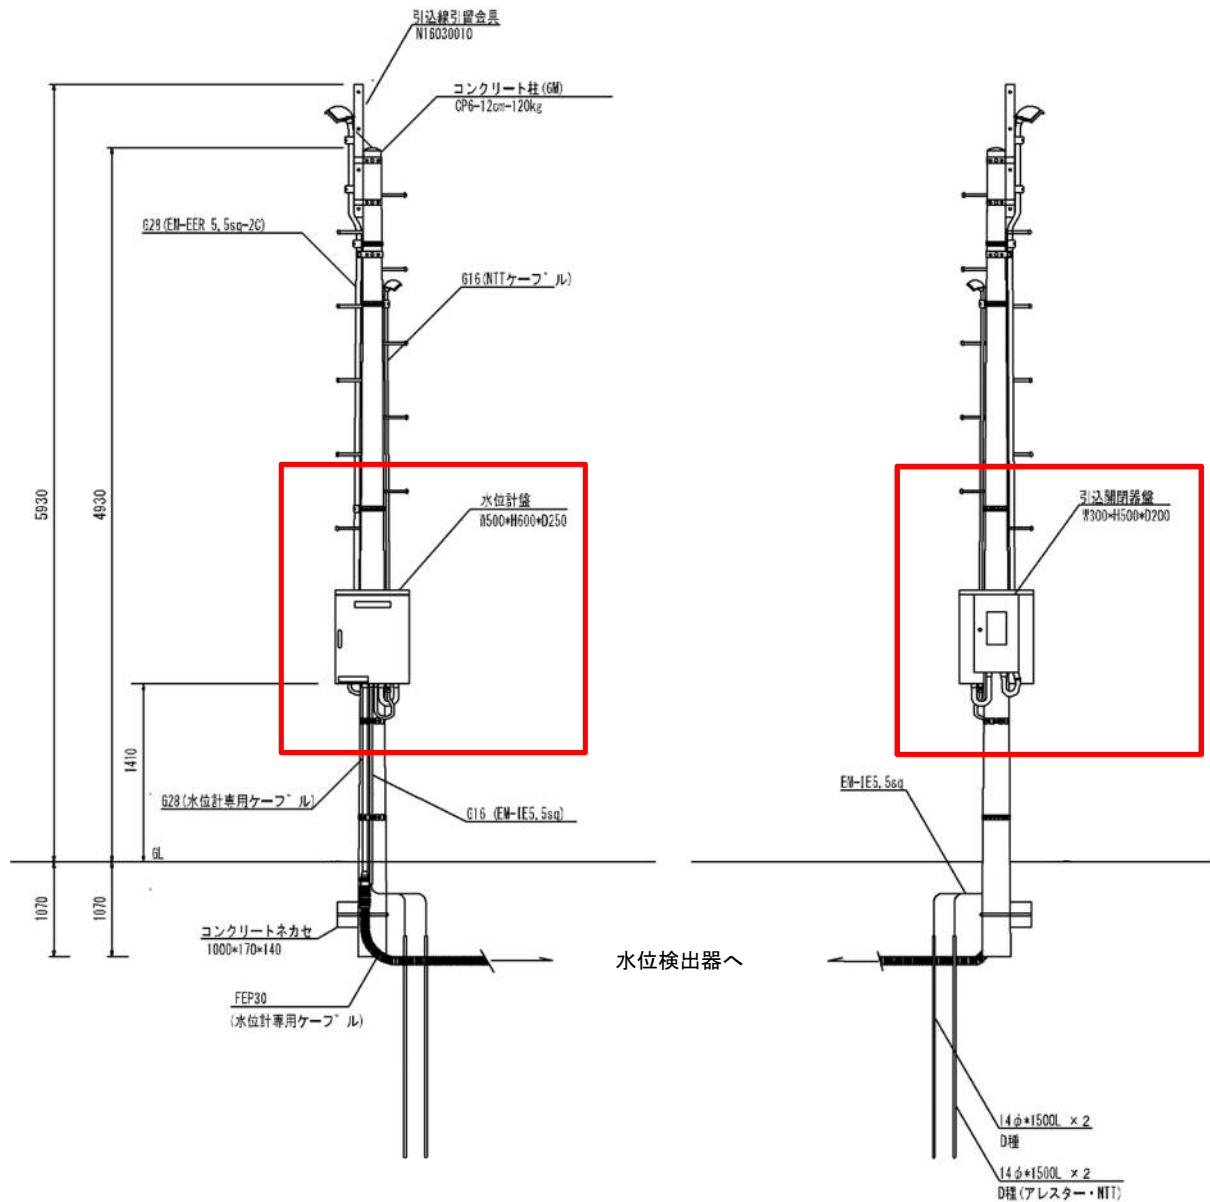
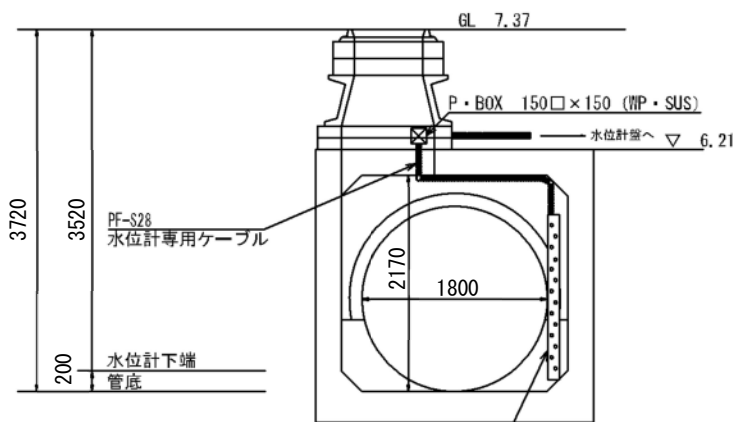
L-8 地点の水位計の設置事例

投込圧力式水位計 (専用ケーブル付)  
防波管 VUφ100有孔管 L=1,600mm  
水位計位置 : GL-3520 (管底+200)

※以前は、管きよ内の管底に流量計を設置し、管きよ内の流量と水位 (測定値上限が満管水位まで) を把握することが出来た。平成 27 年度より、主に下水管マンホール内に圧力式水位計を設置し、設置地点での管内水位状況と地表面までの水位を把握することを目的とした設置方法へと移行した。

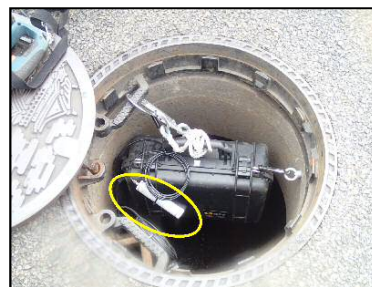
人孔内での設置状況  
※着色部はシリカゲル入りチューブ

ア地点（資料 2-4 参照）の大気圧補正部は、バッテリー・通信装置に付随してプラボックス内に収納している。イ～オ、A～E 地点（資料 2-4 参照）の大気圧補正部は人孔内に設置しており、人孔蓋まで浸水した場合は水圧が大気圧補正部にかかるため、水位の測定値は実際より高く表示される場合がある。浸水時にエラー表示にはならないので、前後の数字を見て補正する必要がある。大気圧補正部のシリカゲル・チューブは、内部に水が入ってしまった場合は、状況に応じて交換する。
