# 大分地方合同庁舎 新規事業採択時評価資料

令和4年8月  
大臣官房官庁営繕部

### (2) 老朽の現況

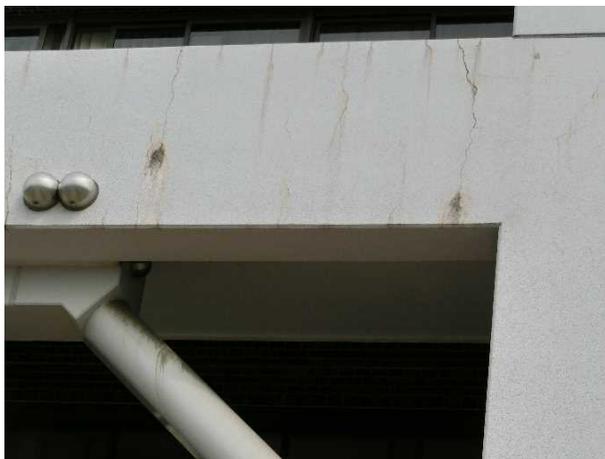
南面外壁:ひび割れ、爆裂が多数発生している

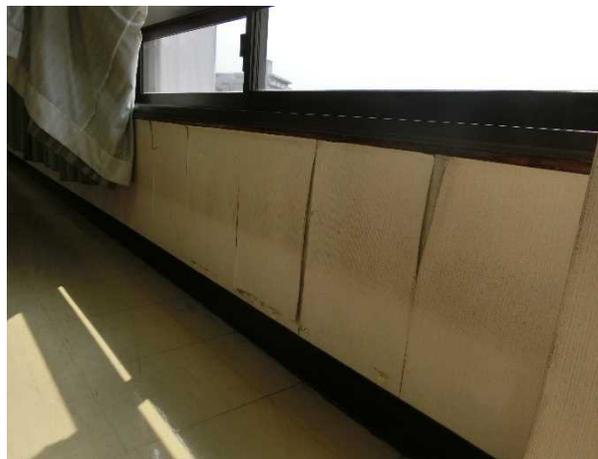
4階共用会議室:漏水による室内壁の仕上材の剥がれが見られる

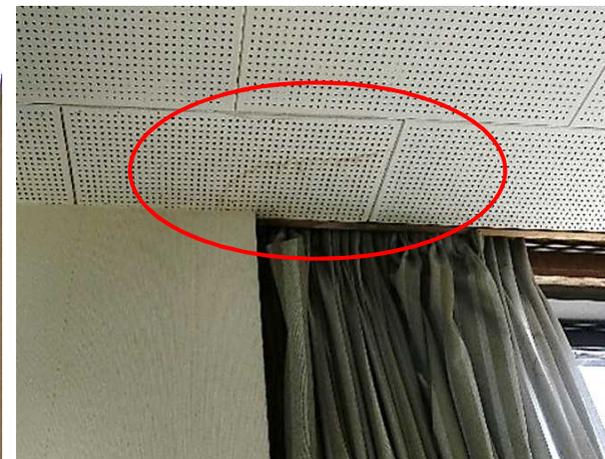
4階共用会議室:天井に漏水が見られる

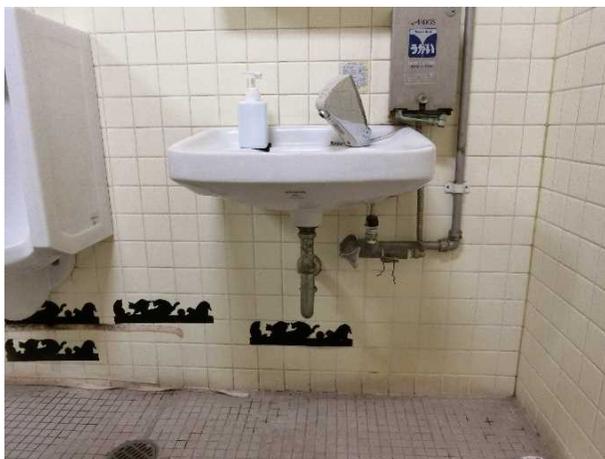
男性便所:配管からの漏水が頻発している  
臭気が強く、清掃では解消されない

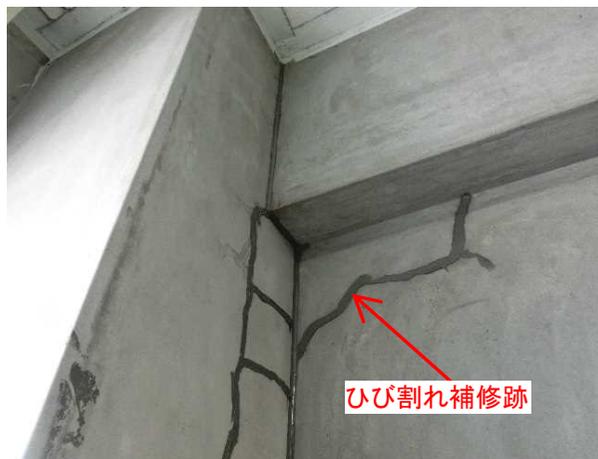
5階書庫:室内の壁にひび割れが多数発生している

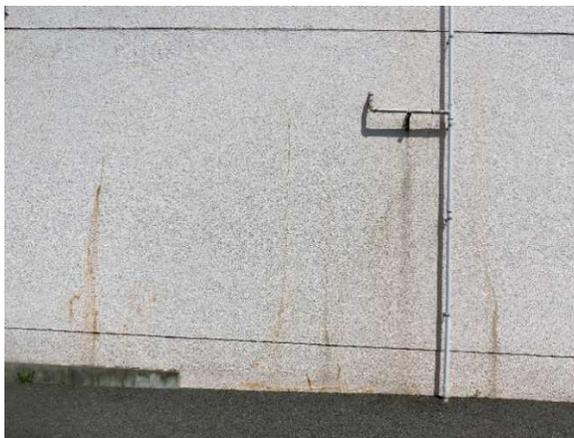
西面外壁: ひび割れ、爆裂が多数発生している

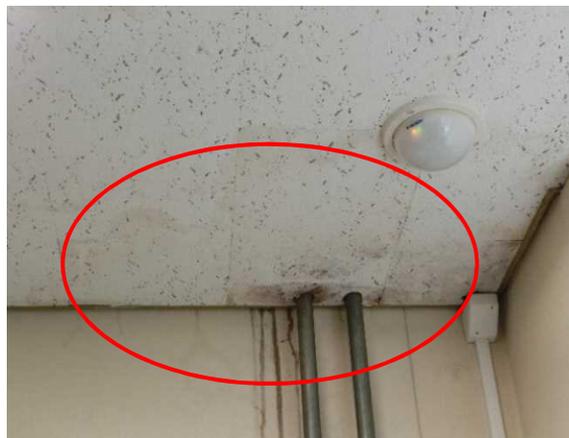
2号館2階事務室: 天井・室内壁に漏水が見られる

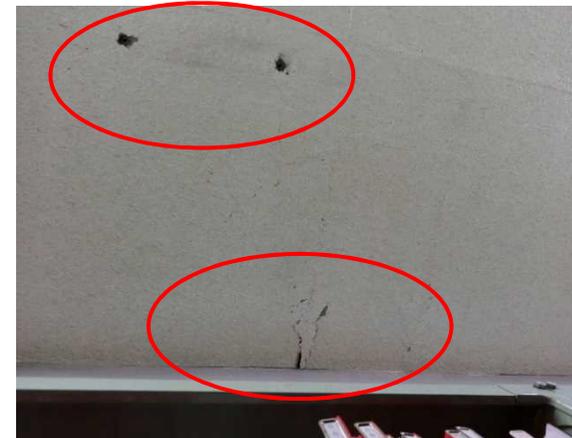
1号館3階耐火書庫: 天井にコンクリートの爆裂等が見られる

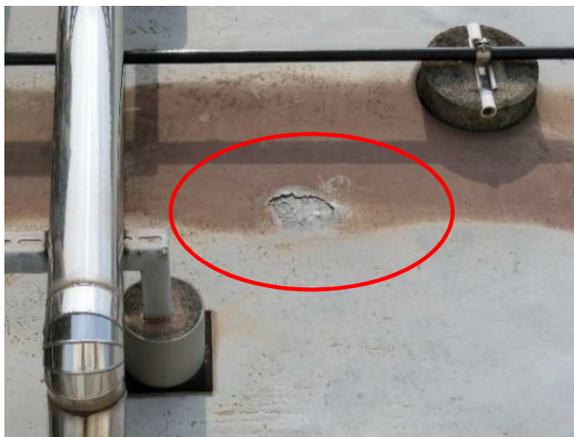
屋根: 屋上防水のふくれ、亀裂が見られる

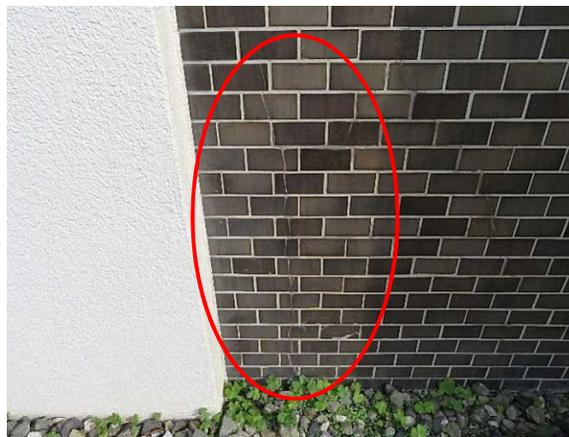
西面外壁: タイルのひび割れが発生している

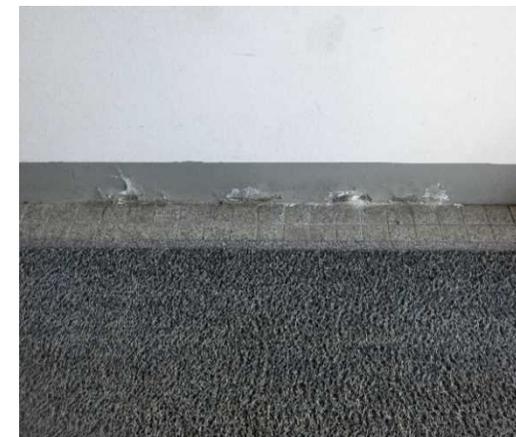
1階廊下: 室内壁の仕上材の剥離が見られる

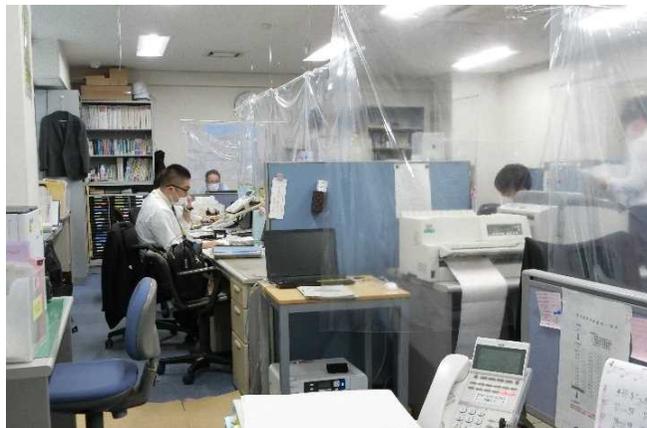
1号館2階事務室：打合せスペースが不足している。  
通路が狭く、移動が困難である。

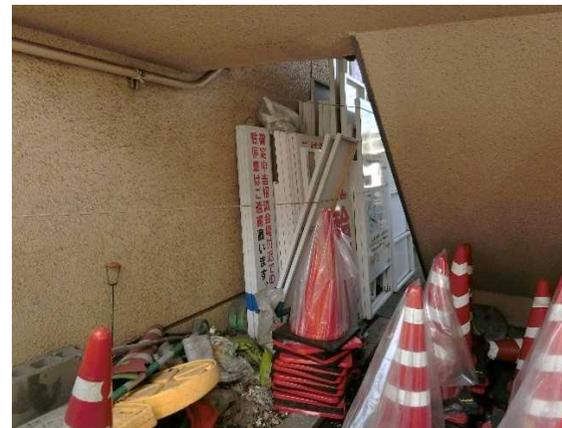
屋外：倉庫が不足しており、  
屋外階段下まで備品が溢れている

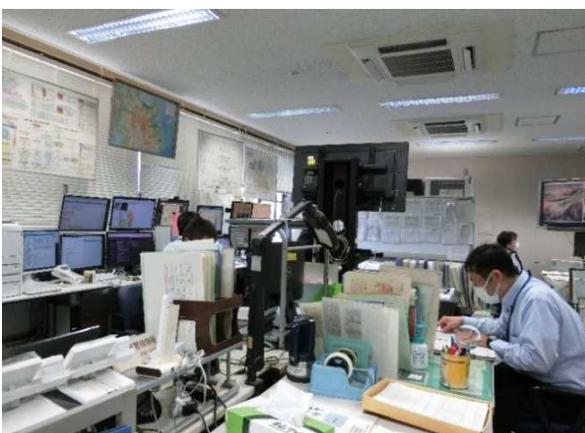
3階事務室：打合せスペースが不足している

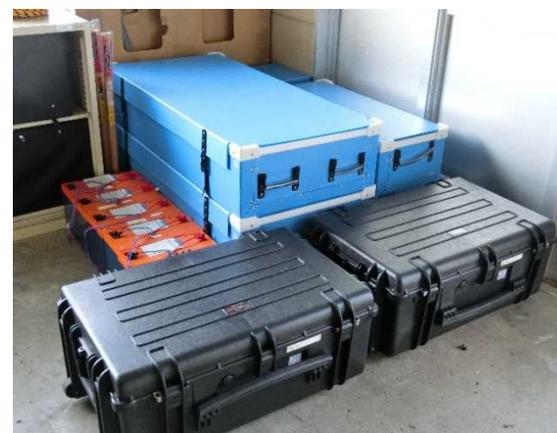
第二庁舎：保管すべき重要な観測機器の  
器材庫が不足している

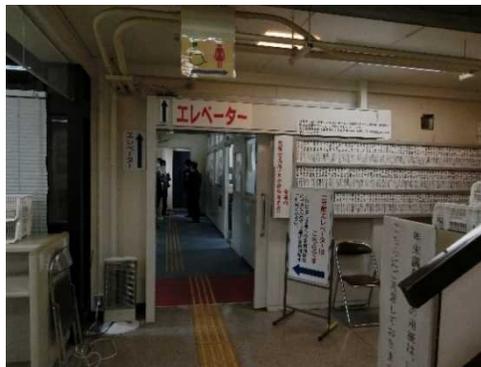
大分税務署:2号館にエレベーターが未整備(2号館3階の相談窓口等へは、高齢者なども階段で移動せざるをえない)

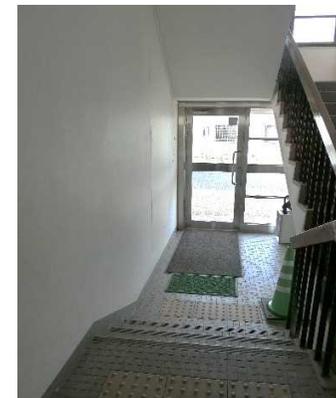
大分地方気象台:エレベーターが未整備(高齢者なども階段で移動せざるをえない)
