高速道路の更新の取組等について

首都高速の更新計画(概略)について (2022(R4)年12月21日 首都高速会社記者発表)

阪神高速の更新計画（概略）について（2023（R5）年1月27日 阪神高速会社記者発表）

NEXCOの更新計画(概略)について (2023(R5)年1月31日 東・中・西日本高速会社記者発表)

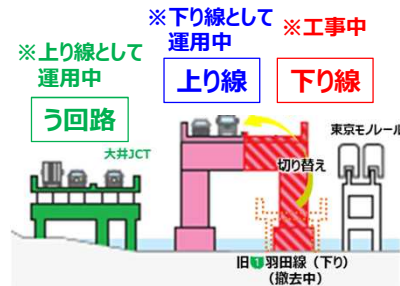
- 1963(S38)年12月開通。海水面に近く、コンクリート桁の剥離や鉄筋腐食が発生。
- 現在よりも高い位置に造り替える更新事業を実施中。

コンクリート桁の剥離・鉄筋腐食

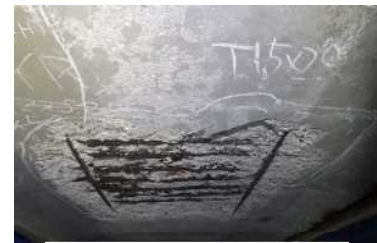
- 1983(S58)年開通。全長398mの鋼橋(鉄筋コンクリート床版)。
- 凍結防止剤による塩害で床版が著しく損傷し取替を実施。

床版下面はく離、鉄筋の腐食

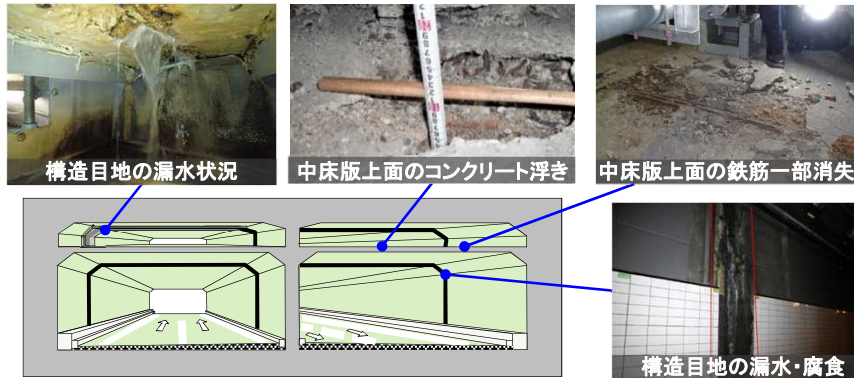
羽田トンネルの損傷状況

- 羽田トンネルは、1964(S39)年8月に開通した首都高初の海底トンネルだが、**コンクリート剥離等の損傷が発生**。
- 剥離箇所から海水が浸入して塩分濃度が高まると、鉄筋の腐食膨張やコンクリート剥離の更なる進行が懸念されるため、**塩分濃度を測定**。→健全部においても**適正な塩分濃度の超過**をしており、**中床版の取替等の抜本的対策が必要**。
- また、構造目地からの**海水の漏水に伴う緊急通行規制が2倍以上に急増**。(2013(H25)年度:3回・5.5時間→2021(R3)年度:7回・15.0時間)

- 損傷部位(中床版等)の全面的な補修・更新
- トンネル内面を繊維シート・防水塗装により被覆して劣化因子を遮断
- 施工時の交通影響の軽減や完成後の渋滞対策として可動橋を活用

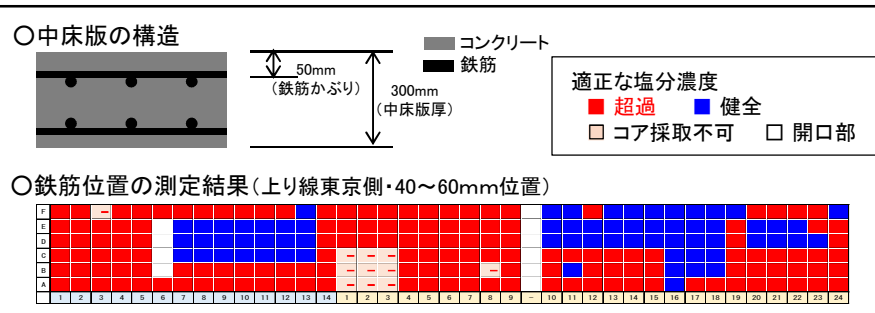
中床版の塩分濃度の測定

※(参考)中床版の塩分濃度測定
 中床版上面側から1.5m×1.5m毎にφ100のコアを採取して塩分濃度を測定。
 適正な塩分濃度は1.9kg/m³未満(2017年コンクリート標準示方書に準じ、水セメント比を50%と仮定して算出)で、それを超過すると鉄筋腐食が進行。なお、測定結果の最大は、鉄筋位置で153kg/m³、中央付近で18kg/m³。

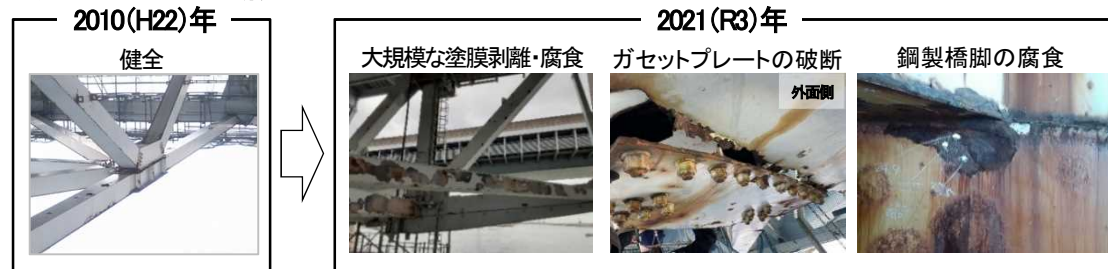
■荒川湾岸橋の損傷状況

- 荒川湾岸橋は、1978(S53)年1月に開通した全長840mの鋼橋。約1,700の部材で構成された大規模なトラス橋。
- 古い塗装仕様で、近年、大規模な塗膜剥離・腐食等が急激に進行しており、腐食による構造部材の破断などを確認。
- 遠方目視では確認困難な死角部位において、点検新技術(点検ロボット等)を導入し、塗膜剥離や腐食などを確認。

- 損傷部位(ガセットプレート等)の全面的な補修・取替
- 塗装下地から高耐久な塗装に全面的に塗り替え
- 点検通路を設置して維持管理性を向上

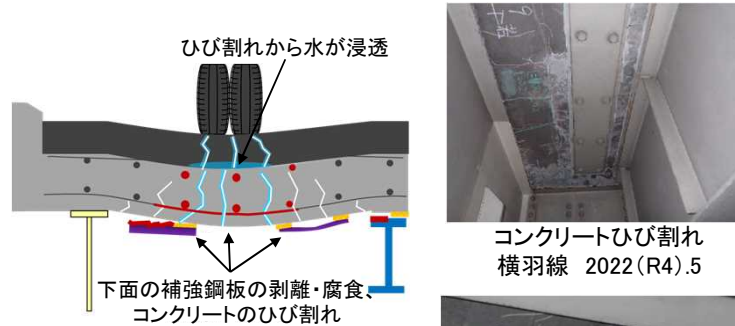
■床版下面の補強鋼板の損傷

- 交通の繰り返し荷重により、ひび割れや下面補強鋼板の剥離や浮きが発生。
- ひび割れから水が浸透して、床版の剛性低下のリスク。

- 床版上面補強により、基層部分が補強材に置き換わり、床版が増厚されることで床版の剛性が向上する。
- 新材料PCM(超速硬ポリマーセメントモルタル)の開発により既設床版との一体化を高めることが可能に。

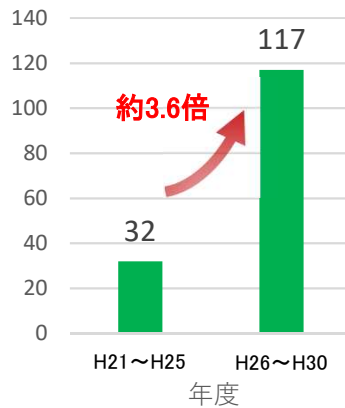
床版下面の補強鋼板の損傷径間数

- 1972(S47)年基準に対し、それより前の床版は床版厚が薄く、鉄筋量も少ないため、床版を下面から補強。
- 交通の繰り返し荷重により、床版の剛性が低下しており、2014(H26)年以降、下面補強部材の損傷が急激に増加。

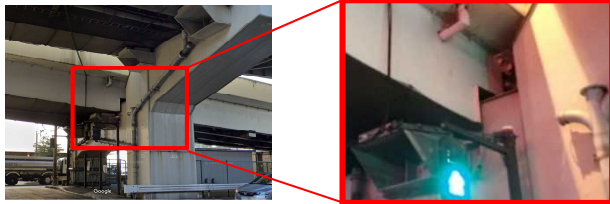
- 大規模交差点等の長スパンとなる箇所は、一般的な構造を採用すると桁高を高くしなければならないが、桁下の建築限界確保や橋脚構造合理化のため、支承設置部が狭隘なゲルバー構造や桁端切欠き構造を採用。
- 目視で点検困難な狭隘空間に設置された支承部については、紫外線や雨水が直接あたらないため、劣化や交換は想定していなかったが、ファイバースコープで点検した結果、重大損傷を確認。

⇒支承部周りの空間（橋脚と桁との隙間）が狭く、点検員が入れないため目視点検が困難

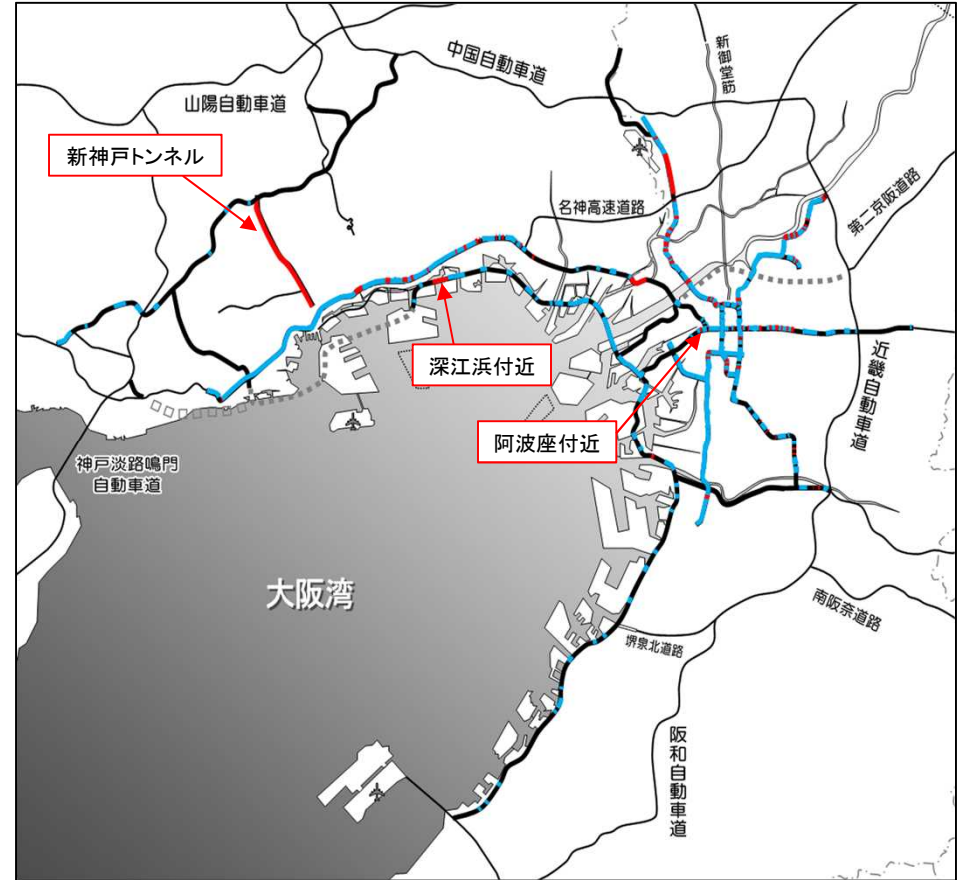
<阪神高速道路の供用延長：約258km>

- 現更新対象（約91km）
- 更新必要箇所（約22km）

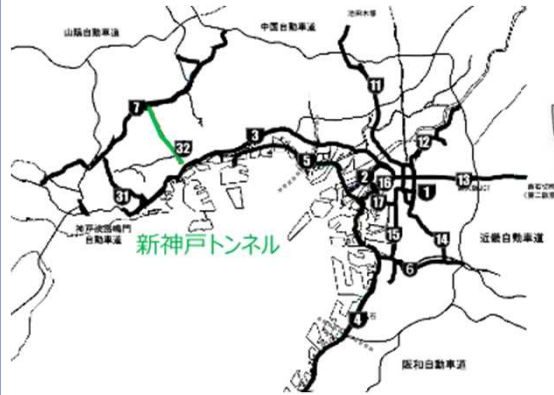
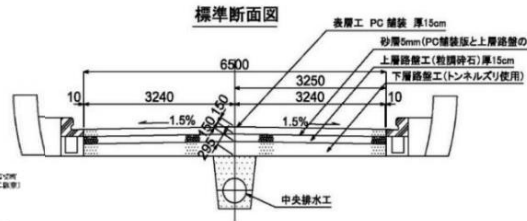
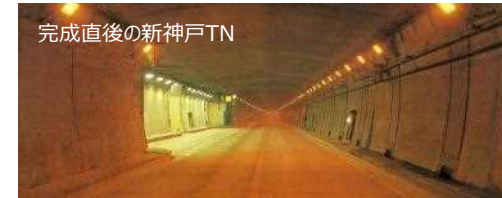
- **新神戸トンネル**(北行 1976(S51)年、南行 1988(S63)年供用)では、**振動・騒音の軽減**等の観点から、**PC舗装**を採用。
- 2016(H28)年度の点検等で、**空洞発生やプレストレス減少**に起因する**PC鋼材の破断**や、付随する施設の劣化等を発見。
- **路面陥没等のおそれ**があり、**高強度・高耐久なコンクリート系舗装**等による**更新**を施し、トンネル全体の長期健全性を確保。

- ・ 2016(H28)年12月5日の日常点検(車上からの目視)で、ひび割れ(1箇所)を発見（これまで、ひび割れに対して樹脂注入等の補修にて対応しており、はつり調査は実施されていない）。
- ・ ひび割れを発見したことを受けて、12月7日に詳細調査（通行規制し、路面を近接目視点検）を実施した結果、16箇所でも路面のひび割れを確認。
- ・ ひび割れを確認した16箇所において、舗装をはつり調査した結果、内部損傷を12箇所を確認。12箇所のうち、シース腐食が12箇所、グラウト未充填が8箇所、PC鋼材の破断が3箇所。
- ・ 長年の使用により、舗装・路盤間の空洞やPC舗装のたわみ・ひび割れ等が生じ、コンクリートの剛性低下、水等の浸透によるPC鋼材の腐食等が発生した結果、PC鋼材が破断したものと推察。

○ 高強度・高耐久なコンクリート系舗装等でトンネルを更新

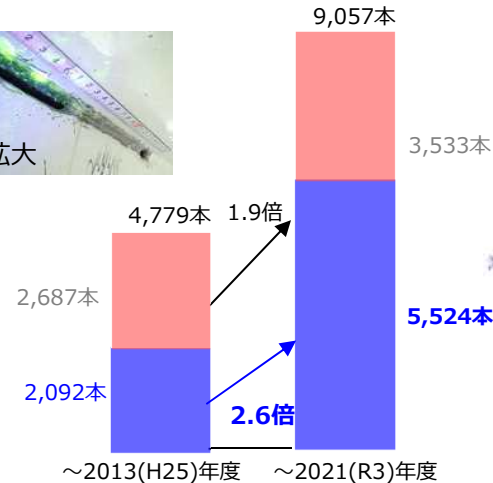
○ 鋼床版における累積き裂数の推移

- ・ 2014(H26)年度以降、デッキプレート進展き裂が約2.6倍に増加。
- ・ デッキプレート進展き裂5,524本のうち、99%以上がUリブ（バルブリブは、5本のみ）。

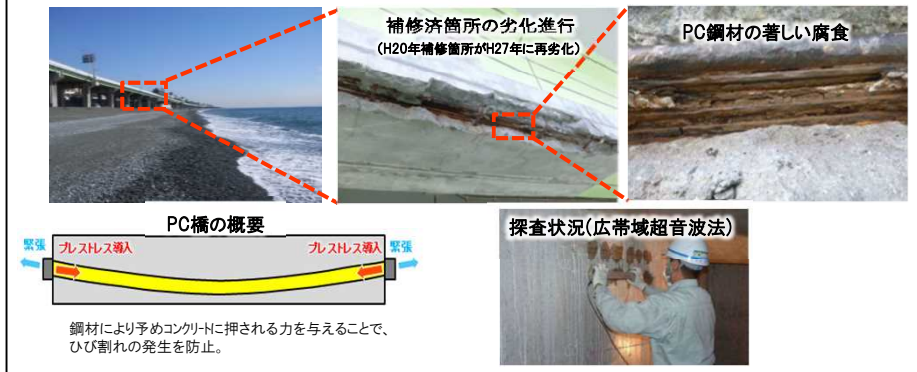
● E4西湘バイパス 滄浪橋(橋梁 桁の架替)

- 1971年(S46)開通。全長5,685mのPC(プレストレストコンクリート)橋。
- 塩害により、特にPC鋼材の充填材の不足箇所では著しく劣化。
- 調査技術の高度化により、充填材の不足箇所が把握できるようになった。

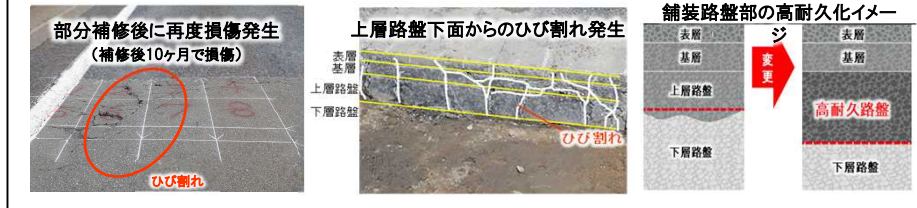
● E17関越自動車道 土樽地区(土工・舗装 舗装路盤部の高耐久化)

- 1985年(S60)開通。水上IC~湯沢IC間。
- 交通荷重の繰り返しにより、上層路盤下面からのひび割れが発生。

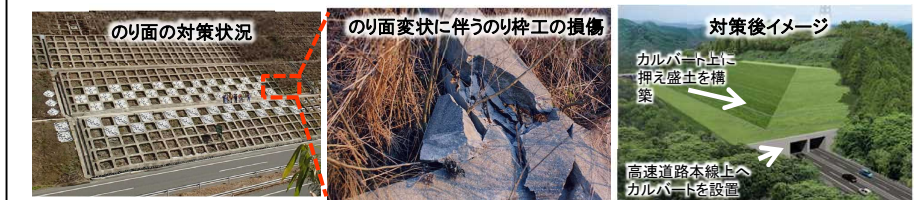
● E2山陽自動車道 木津地区(土工・舗装 切土区間のボックスカルバート化+押え盛土)

- 1998年(H10)開通。三木JCT~神戸西IC間。
- これまでグラウンドアンカー等による対策を繰り返しているが、のり面の変状が止まらない状況。
- 地下水や降雨の影響により地山の強度低下や地すべりが進行。

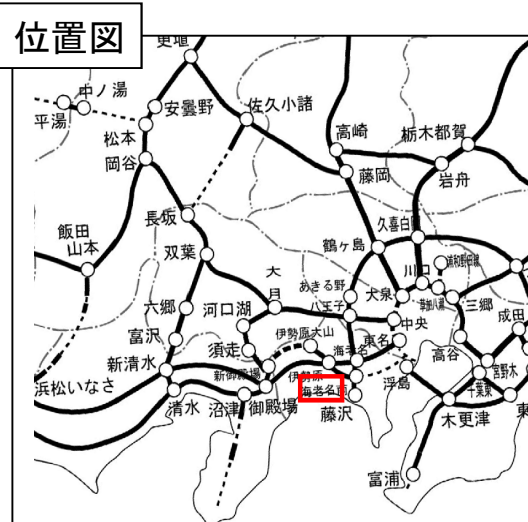
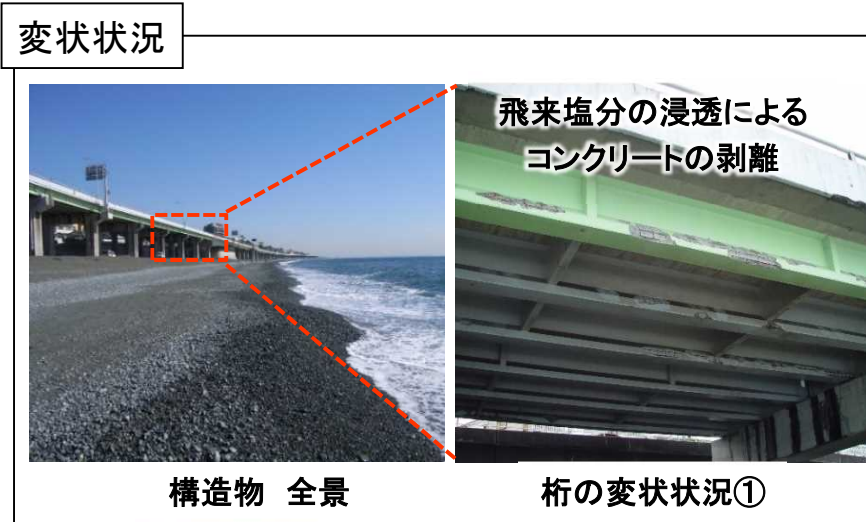
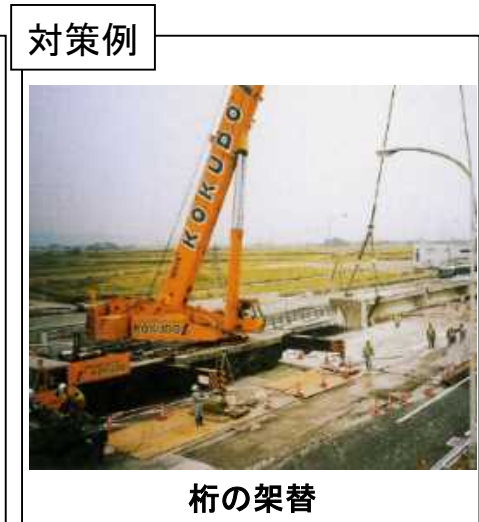
- E84西湘バイパス 滄浪橋は1971年に供用した全長5,685mのPC（プレストレストコンクリート）橋。
- 海岸からの水分・飛来塩分がコンクリート内に浸透しており、特にPC鋼材の充填材の充填不足の範囲では充填材による防食効果が無いため、桁やPC鋼材が著しく劣化。
- 充填材の充填不足かつ塩害等により、PC鋼材が著しく腐食又は破断している状況。

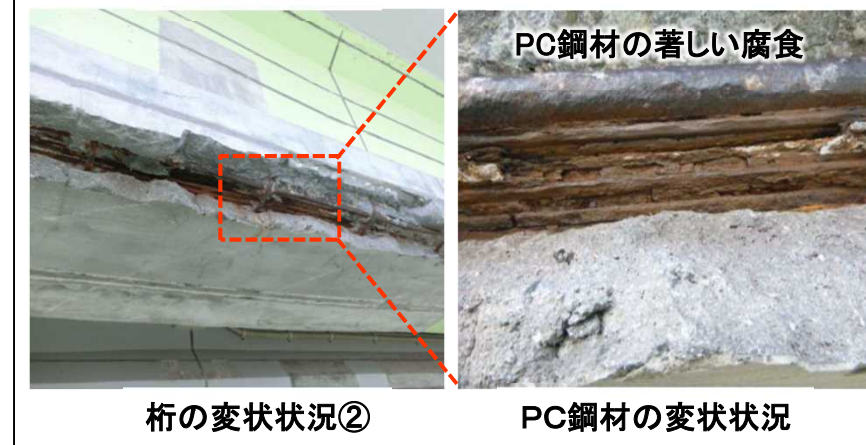
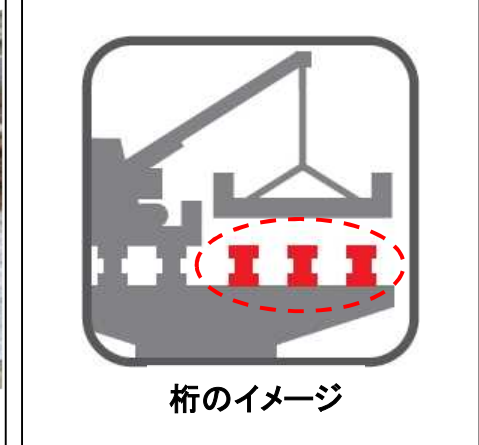
これまでの点検・補修状況

- H3(1991)年 部分的補修※(1回目)
防水塗装
- H20(2008)年 部分的補修(2回目)
電気防食
- H27(2015)年 近接目視において
補修箇所の新劣化を確認
部分的補修(3回目)

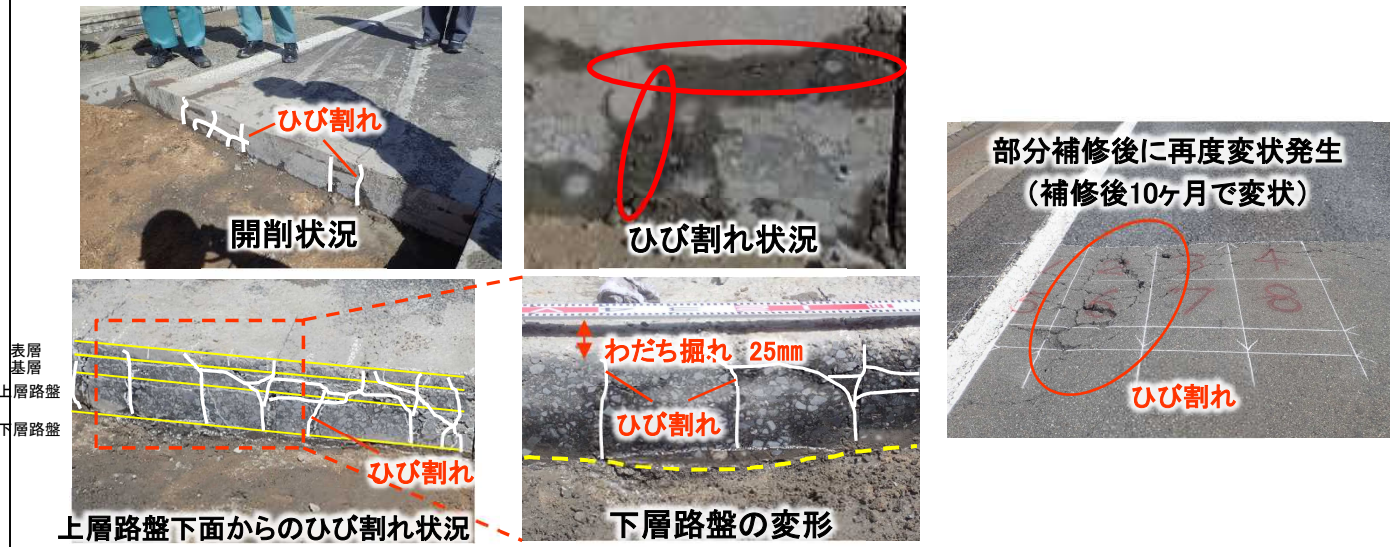
変状状況

- E17関越自動車道 土樽地区は1987年に供用した区間である。
- 繰返しの部分補修を実施してきたが、開削調査により路盤の状態を確認したところ、上層路盤下面からのひび割れ及び下層路盤が変形していることが判明。

- 表層・基層の補修を繰返し実施
- H23(2011)年 表層・基層を全面補修。
 - 以後、1年毎に繰返しの部分補修を実施。
 - R3(2021)年 詳細調査にて初めて路盤の状態を開削して確認したところ、上層路盤のひび割れ及び下層路盤が変形していることが判明。

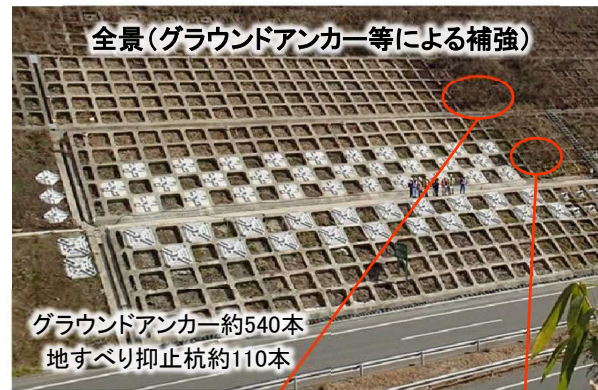
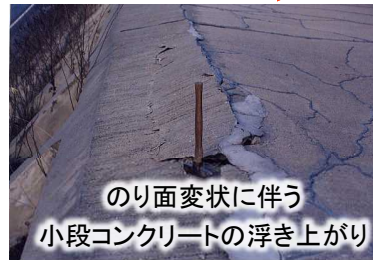
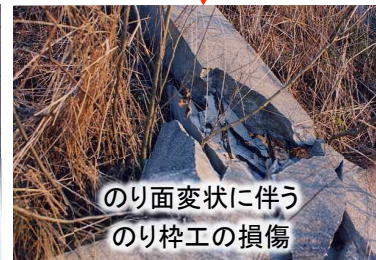
変状状況

- 山陽自動車道 木津地区では、建設当時に切土のり面に変状が発生したことから、地すべり対策工を実施し供用。
- 供用後も変状が継続しており、これまでグラウンドアンカー等による補強を繰り返しているが、変状が止まらない状況。
- 2016年より外部有識者を含めた対策検討委員会を発足し、抜本的な対策について検討を実施。
- 変状発生メカニズムや規模などから、標準的な工法では地すべりを抑止できないため、本線上にカルバートを設置し、その上に押え盛土を構築することで、のり面全体に対して面的に変形を抑制する抜本的な対策が必要。

- 2001(H13)年 グラウンドアンカー工
 - 2011(H23)年 切土補強土工
 - 2014(H26)年 グラウンドアンカー工
- 2014年以降も継続して変状の状況を観測中
 ※ 建設当初から23年間経過しても、変状が収まらない状況
 ※ 2015(H27)年7月、2018(H30)年7月豪雨時に大きな変位を確認

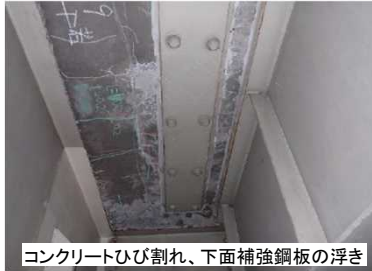
<p>ひび割れから水が浸透</p> <p>下の補強鋼板の剥離・浮き、コンクリートのひび割れ</p>

<p>コンクリートひび割れ、下面補強鋼板の浮き</p> <p>首都高速横羽線(川崎市川崎区) 1968(S43)供用、約8.6万台/日</p>	<ul style="list-style-type: none"> ○ 現時点で概ね健全だが、同じ基準のため、今後劣化が顕在化する可能性。

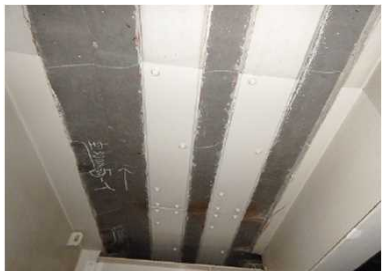
<p>補強鋼板 補強鋼板</p>

<p>首都高速目黒線(品川区) 1967(S42)供用、約2.2万台/日</p>
塗装	<p><1971(S46)年基準></p> <p>古い塗装仕様において、塗装の下地から剥離する事象が発生。</p>
