# 5. 地震災害

# 5.2 主な地震災害

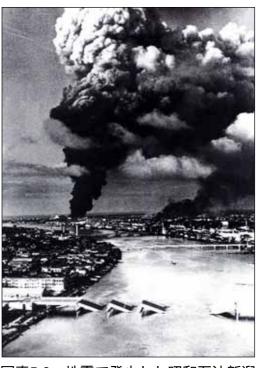
写真5-3 地震で発火した昭和石油新潟 製油所と信濃川に落ちた昭和大橋

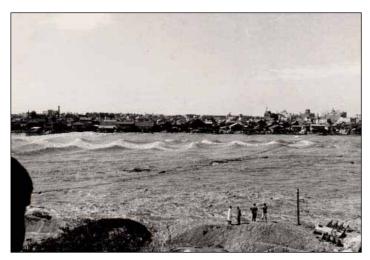
写真5-5 信濃川に押し寄せる津波

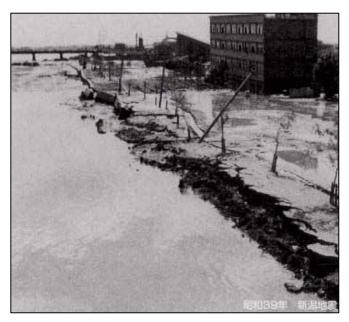
写真5-7 地震と津波により流出した堤防

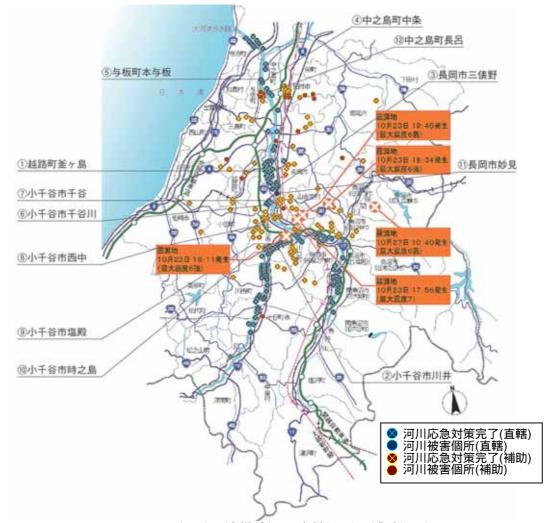
図 5-14 河川の被災状況(直轄河川・補助河川)

この中越地震による河川の被害は、堤防亀裂、法面崩壊・沈下、堰・水門施設の損傷など直轄河川で 185 カ所、補助河川で 425 カ所が確認された。応急対応が必要な162 カ所のうち、161 カ所については、平成 16 年 11 月 19 日までに応急対応を完了(妙見堰は平成 17 年 2 月 22 日に応急対応完了)。うち、堤防定規断面におよぶ欠損、HWL以下の沈下、亀裂が発生した 11 カ所については、平成 16 年 11 月 10 日までに緊急復旧を完了した。

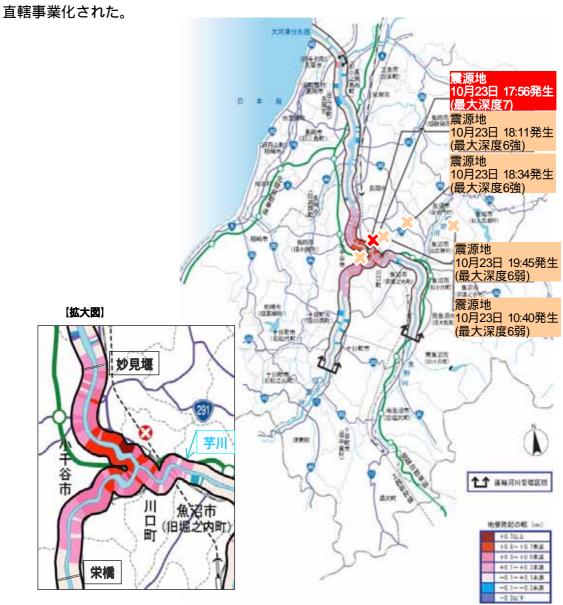
また、この地震により信濃川、魚野川合流点付近で地盤が最大 70cm 隆起するとともに、魚野川右支川芋川流域では大規模な地すべりによる河道閉塞が発生した。中でも、大規模な河道閉塞を起こした寺野・東竹沢地区については、高度な技術力と多大な費用を要する対策工事が求められ、緊急性が高いことから、平成 16 年 11 月 5 日に 京藤東業化された

図 5-15 魚野川合流点付近の地盤隆起の状況

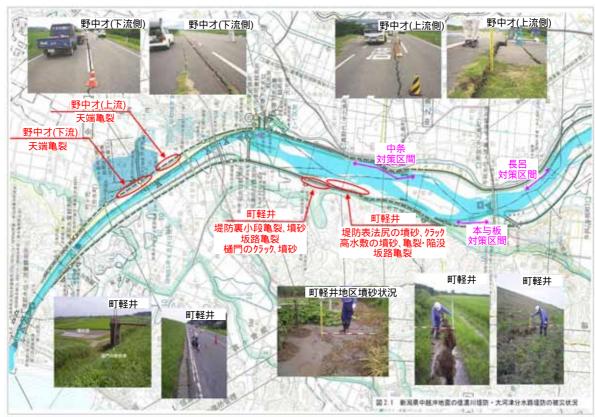
図 5-20 緊急復旧工事対応箇所

この地震により、中流部では地震発生当日に堤防上面に亀裂が入る等の被災が 16 カ所確認された。また、妙見堰、大河津洗堰、大河津可動堰については、異常が無いことを確認した。翌日以降に実施した調査・点検などの結果、被災を受け対応を行った個所は、18 カ所となった。そのうち、緊急復旧工事として、大河津分水路においては燕市野中才上流 3 カ所・下流 5 カ所と長岡市寺泊町軽井 3 カ所の計 11 カ所について、7月 18 日から工事を行った。

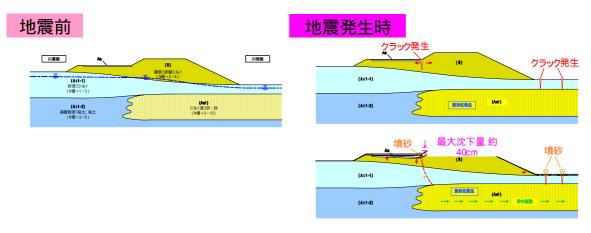
長岡市町軽井地先(信濃川左岸0k付近)においては、新潟地震(昭和39年)に引き続き液状化により堤防が沈下したため、災害復旧事業として抜本的な液状化対策に着手した。近隣において、中越地震(平成16年)で被災し、液状化対策を実施した個所(長呂地区、中条地区、本与板地区)では、中越沖地震により高水敷等にクラックは見られたものの堤体に変状は見られず、地震対策の効果を確認した。

図 5-21 町軽井地区堤防の被災メカニズム

なお、液状化による堤防の被害個所は切り返し盛土により仮復旧を実施した。
