4. 水害と治水事業の沿革

4-4. 地震災害

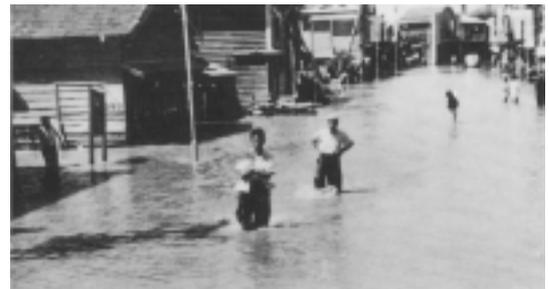
後志利別川では、夏季の台風による洪水が多く、既往最大は昭和37年8月洪水であり、西丹羽築堤等が破堤した。浸水被害は、床上浸水が599戸、床下浸水が958戸等におよび、災害救助法が適用された。

昭和37年洪水旧北檜山町市街地

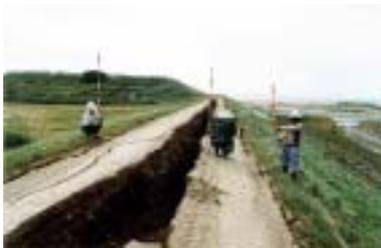
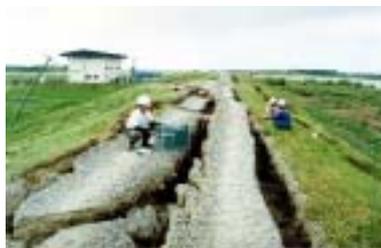
兜野地区

堤防被害としては、堤体の縦断亀裂、天端の沈下であり、樋門・樋管個所では、堤体に樋管沿いの横断亀裂が生じた。また、堤内外地では、液状化による噴砂が多数見られ、その多くは亀裂を伴っていた。

地震による後志利別川護岸の被害は、19カ所におよび、被害延長は3,151mに達した。護岸被害としては、法覆工背面の空洞、法覆工の部分沈下による法枠ブロック間の段差・すべり・ズレ・張り出し、法留ブロックの沈下・傾動等が確認された。
