女鳥羽川改修工事における

取り組みについて

松本城下町湧水群への影響に配慮した事例

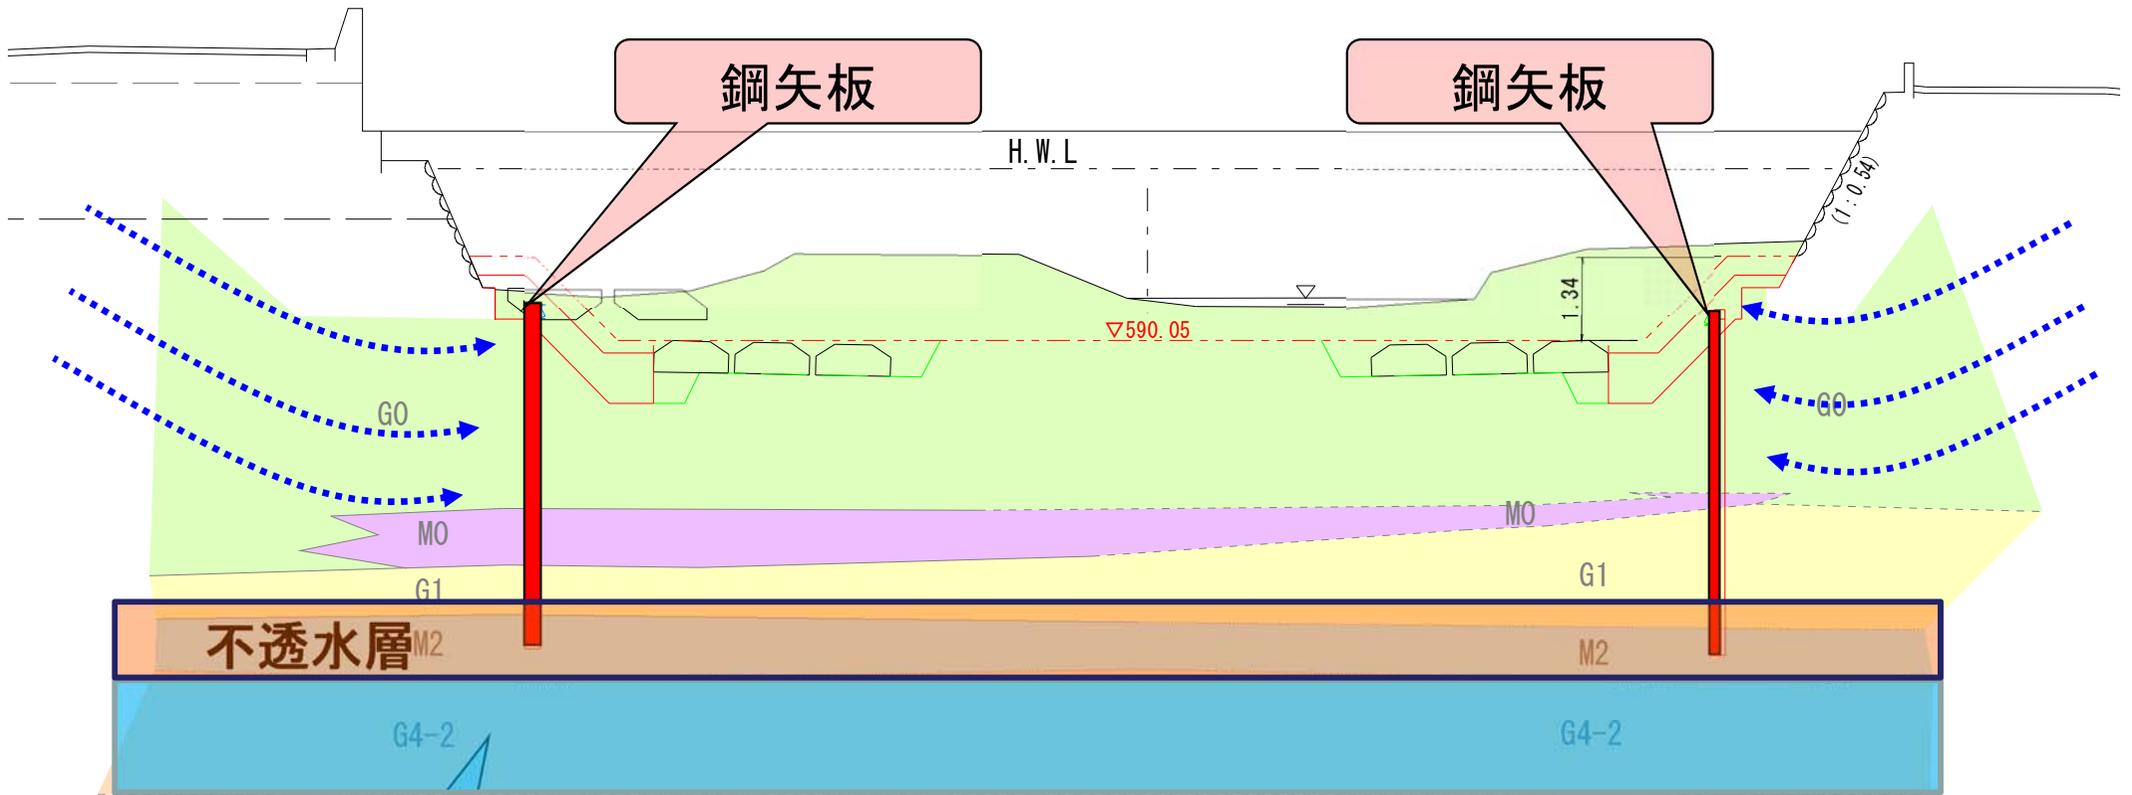
標準横断図(1) 地下水対策のための止水矢板設置

被圧水層

- ・自由帯水層の水位を下げないため、不透水層まで矢板を挿入
- ・深井戸の水位を下げないため被圧層を打ち抜かない

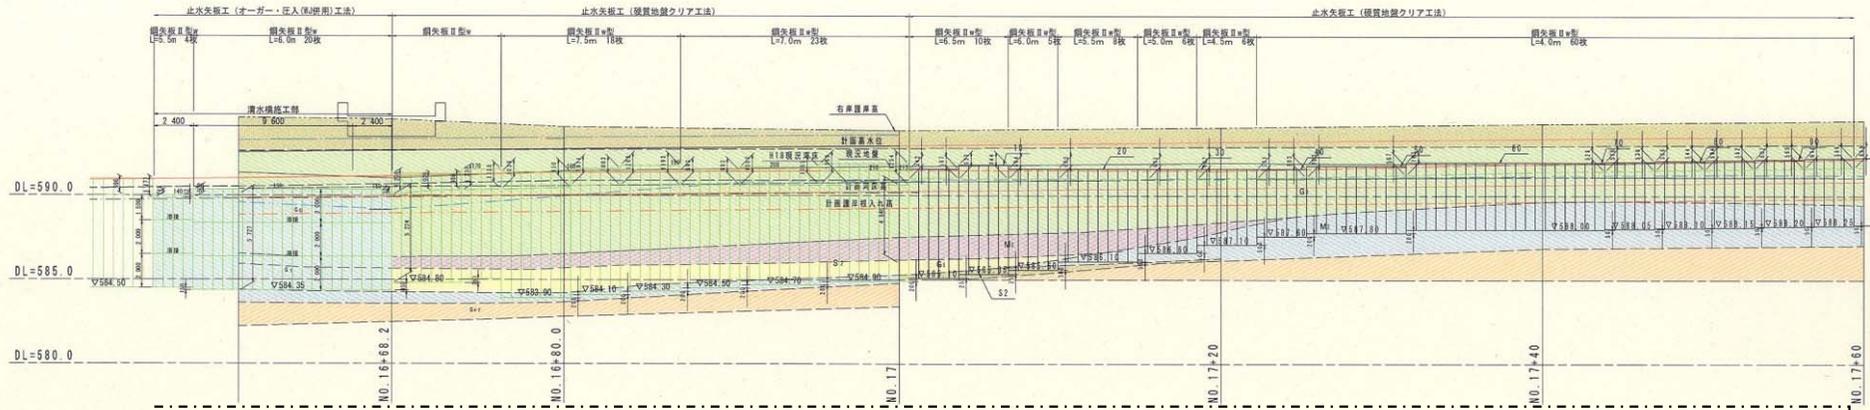
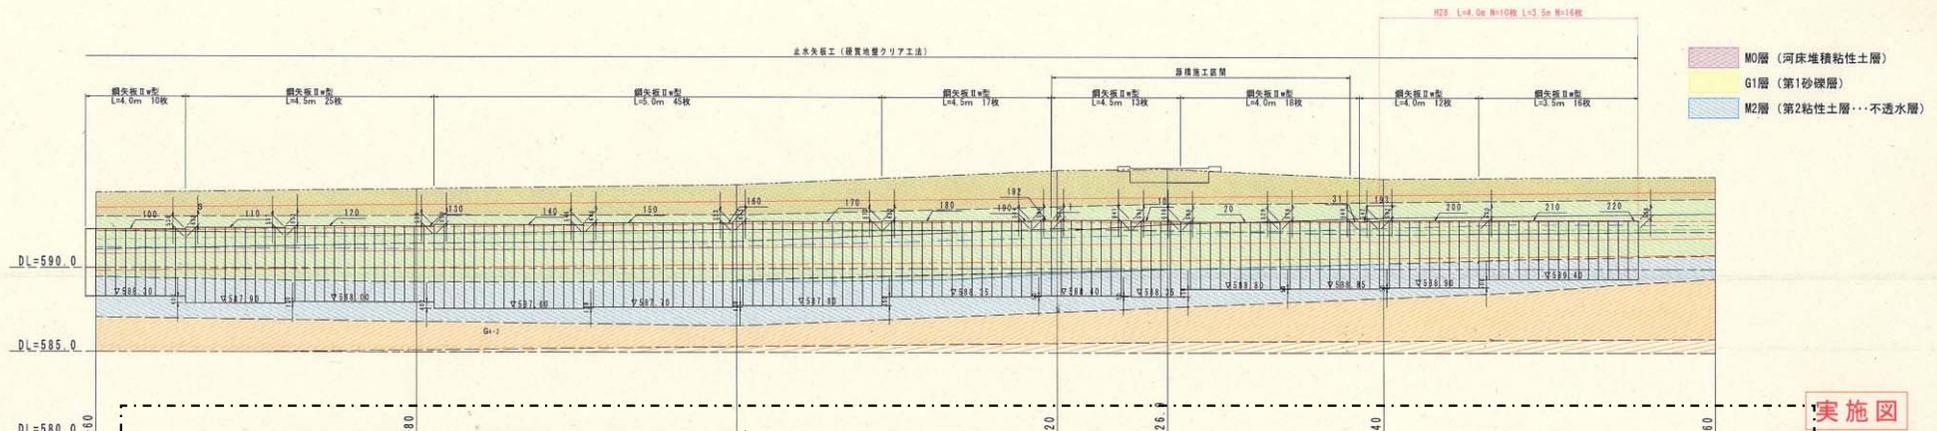
止水矢板展開図

左右岸の不透水層の位置、層厚が違う！！

綿密なボーリングによる縦断図の作成から矢板打込長さの設定を行うことが大切

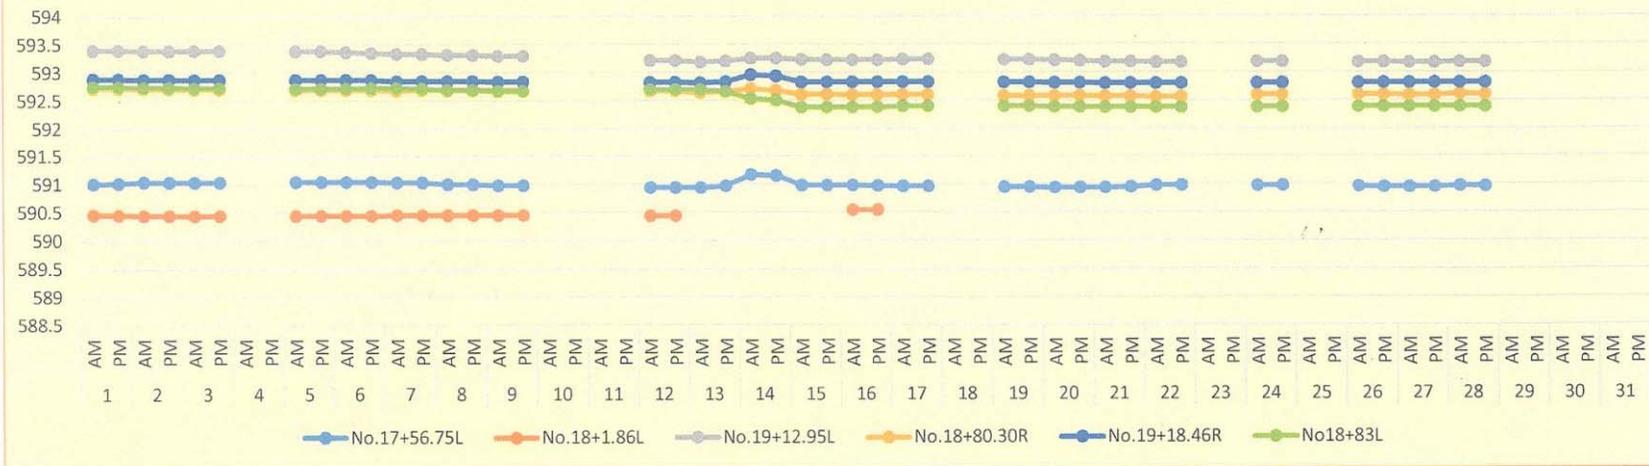
地下水位観測グラフ

施工中の水位監視 (H28 12月)

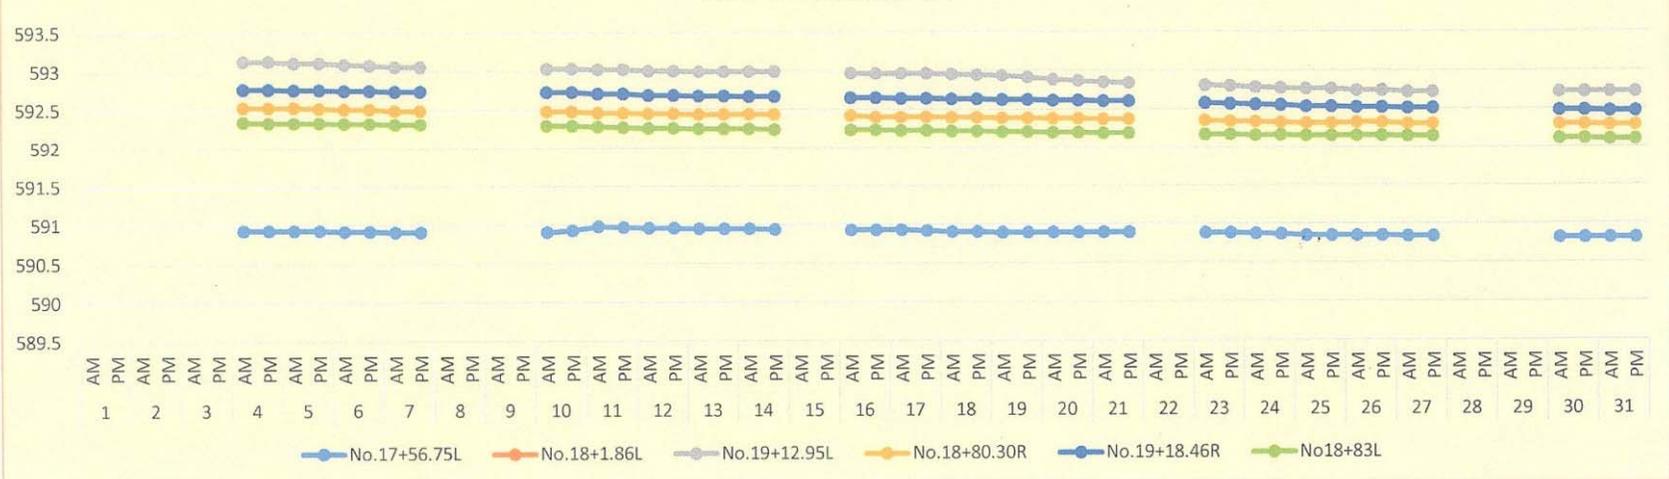
地下水位観測グラフ

施工中の水位監視 (H29 1月)

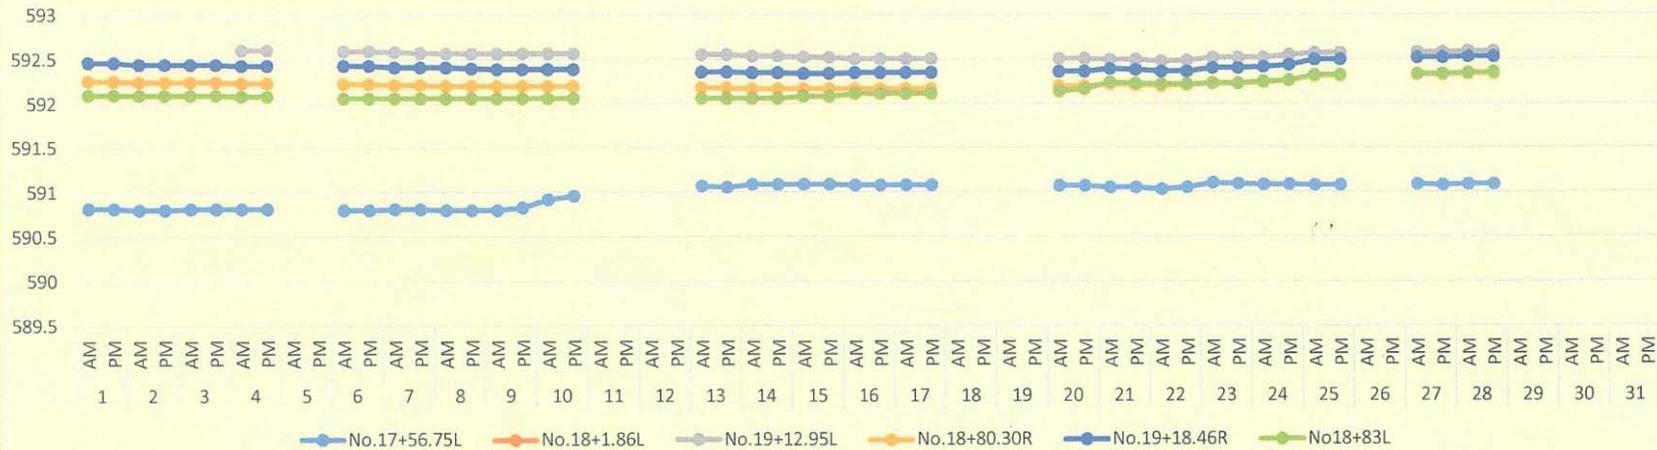
地下水位観測グラフ

施工中の水位監視(H29 2月)

- ・水位に大きな変動はなかった。
井戸の事業損失に関するものは1箇所（周辺井戸の異状はなし）

矢板挿入深さは適当であったと考えられる。

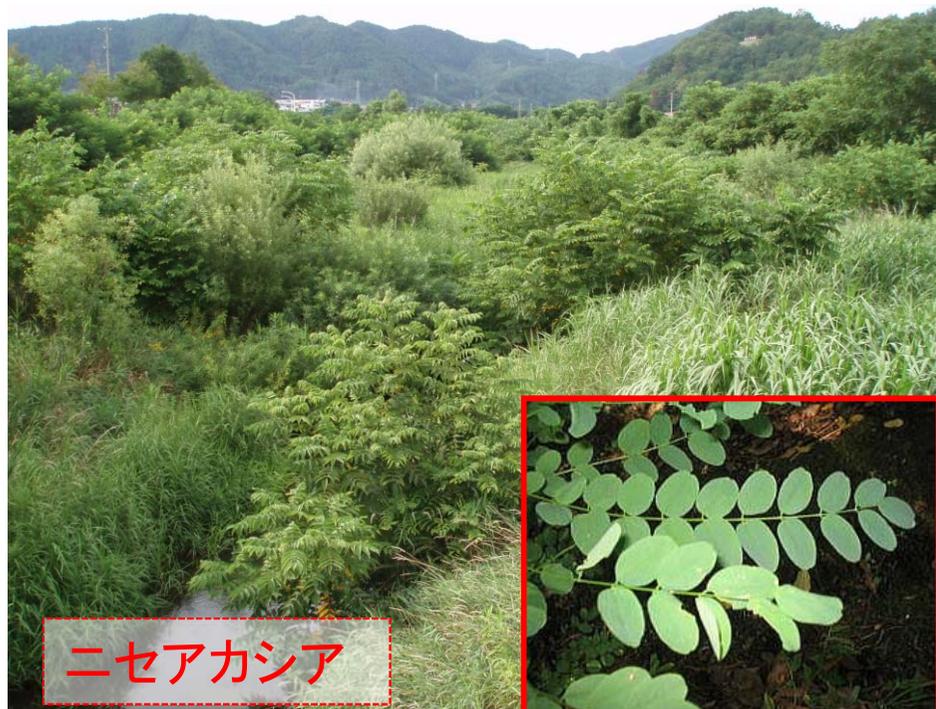
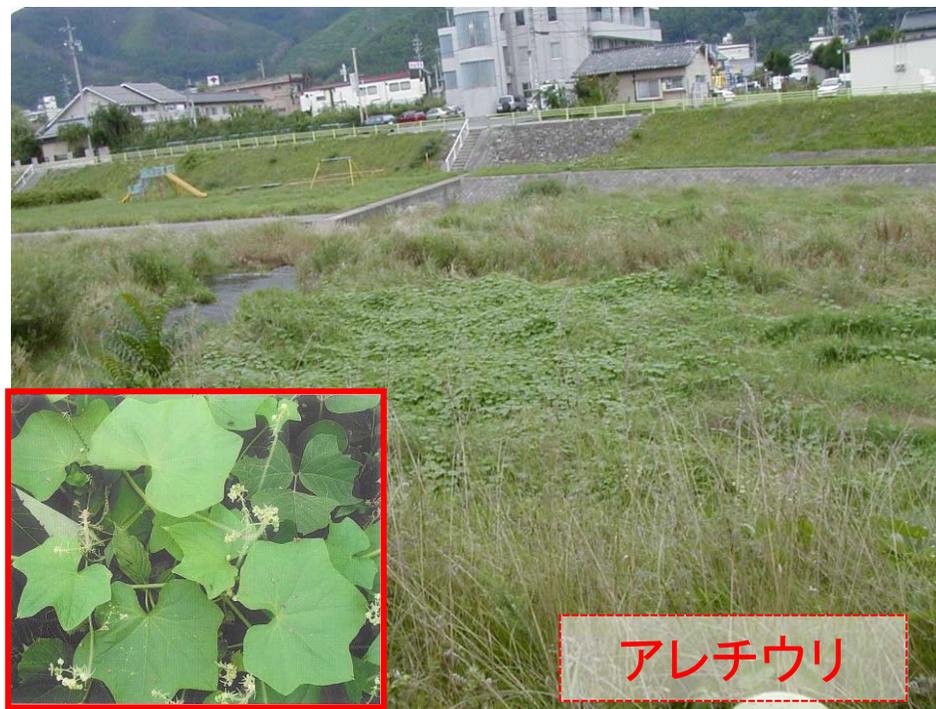
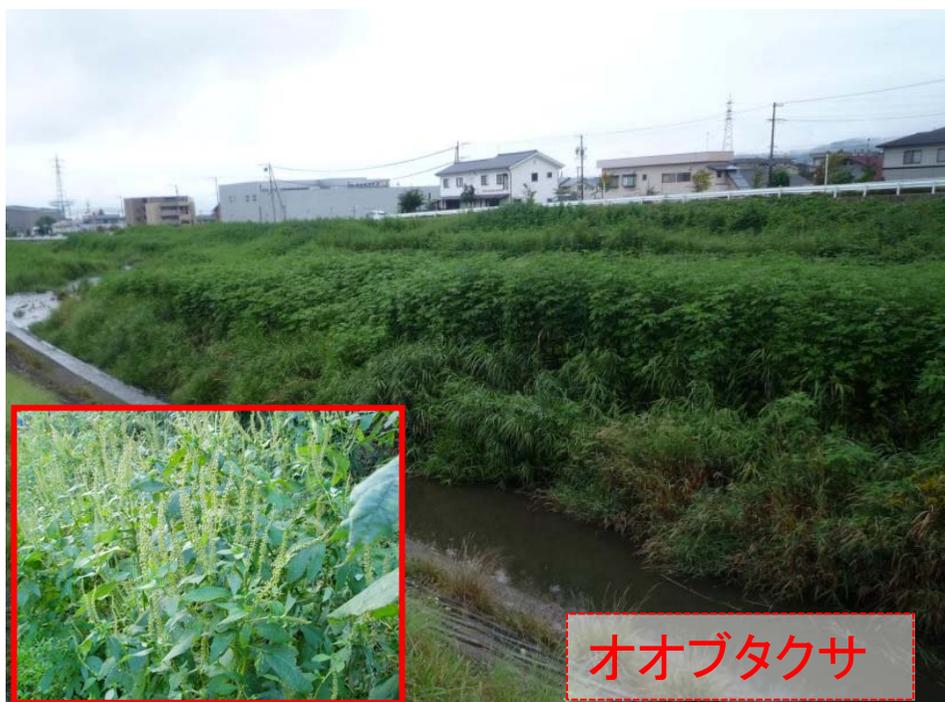
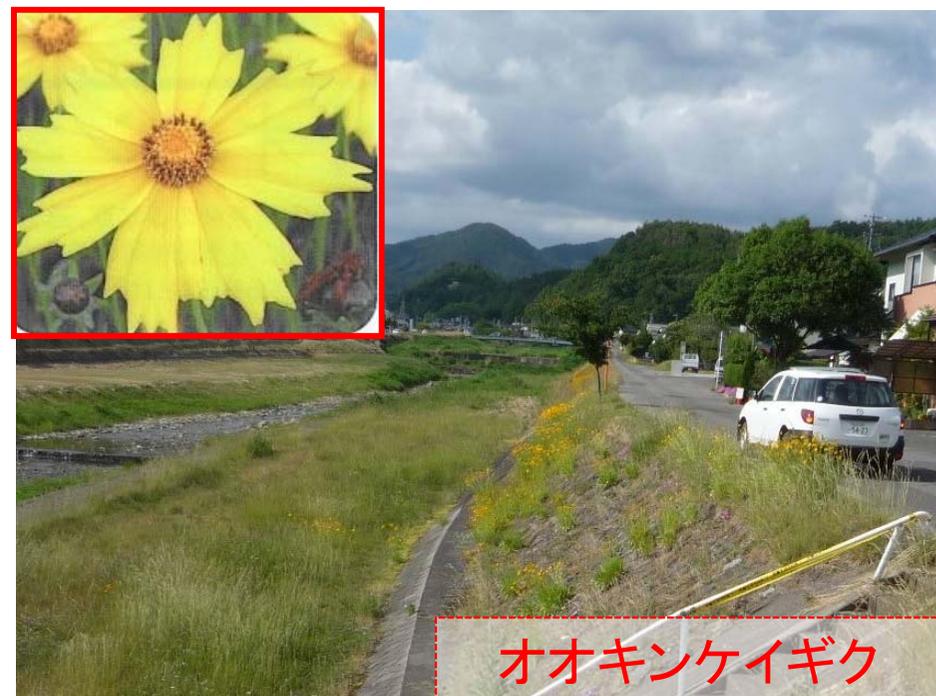
外来生物の侵入
