## 多自然川づくり取り組み事例

タイトル：女鳥羽川改修工事における取り組みについて-松本城下町湧水群への影響に配慮した事例-		
水系/河川名：信濃川/女鳥羽川	河川分類：中小河川	
河川の流域面積：54.8km <sup>2</sup>	整備計画流量：250m <sup>3</sup> /s(W=1/80)	セグメント：1
事業：河川改修	事業開始年度	昭和24年度
目標設定：定性的	段階	D(実施・施工時)
課題・目的(主な)：流下能力の確保、小川・湧水の保全・再生・創出、その他		
工法(主な)：掘削(低水路)、護岸整備、その他		
配慮事項(主な)：河川景観への配慮、施工管理、その他

# 女鳥羽川改修工事における取り組みについて

-松本城下町湧水群への影響に配慮した事例-

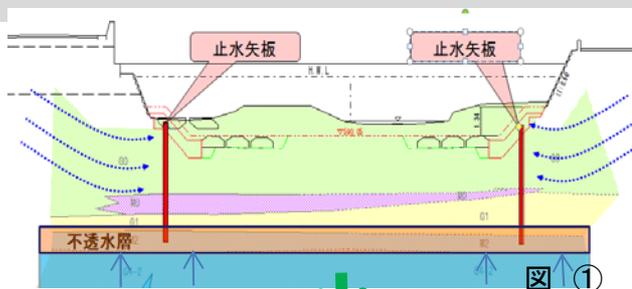
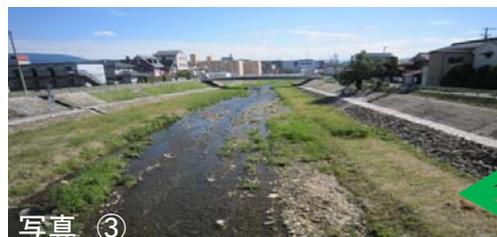
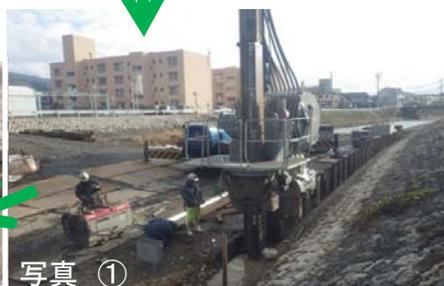
施工時の配慮：矢板打ち込み及び掘削時の地下水水位監視  
(図①,写真①)

- ・コンクリートによる根継の上にアンカーによる空石張を施工。
- ・できる限り低水路巾を広くして自然に州を形成させる。

止水対策後の掘削

竣工時

- ・施工中の水位変動はほとんど見られず、矢板打込長は適当であったと考えられる。
- ・水位の常時観測ができなかったことが今後の課題。

- ・河床の掘削に先行して鋼矢板による止水を行った。

計画時の工夫：自由帯水層の地下水を止め、被圧水層の地下水を打ち抜かない矢板長の設定。

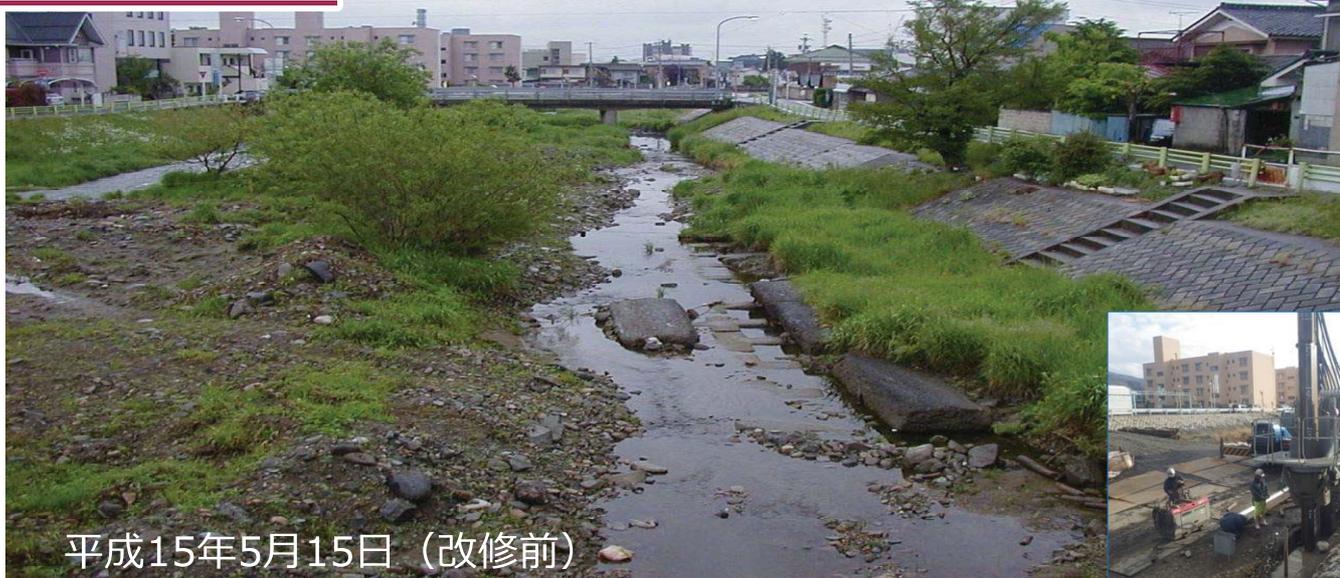
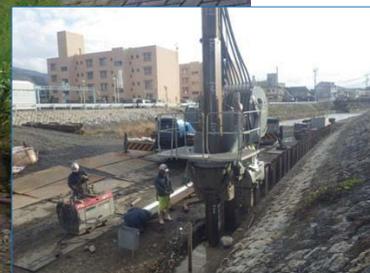
## Before

今回紹介の改修区間は市街地を流れるため、拡幅が難しく、上流より狭い川幅を掘り下げることによって通水断面を確保する必要があった。しかし、地下水位より深くなる掘削は地下水を流出させてしまい、豊かな地下水により生じる湧水群への影響は避けられないと推測された。湧水群を保全すべく、その対策に取り組んだ、事例である。

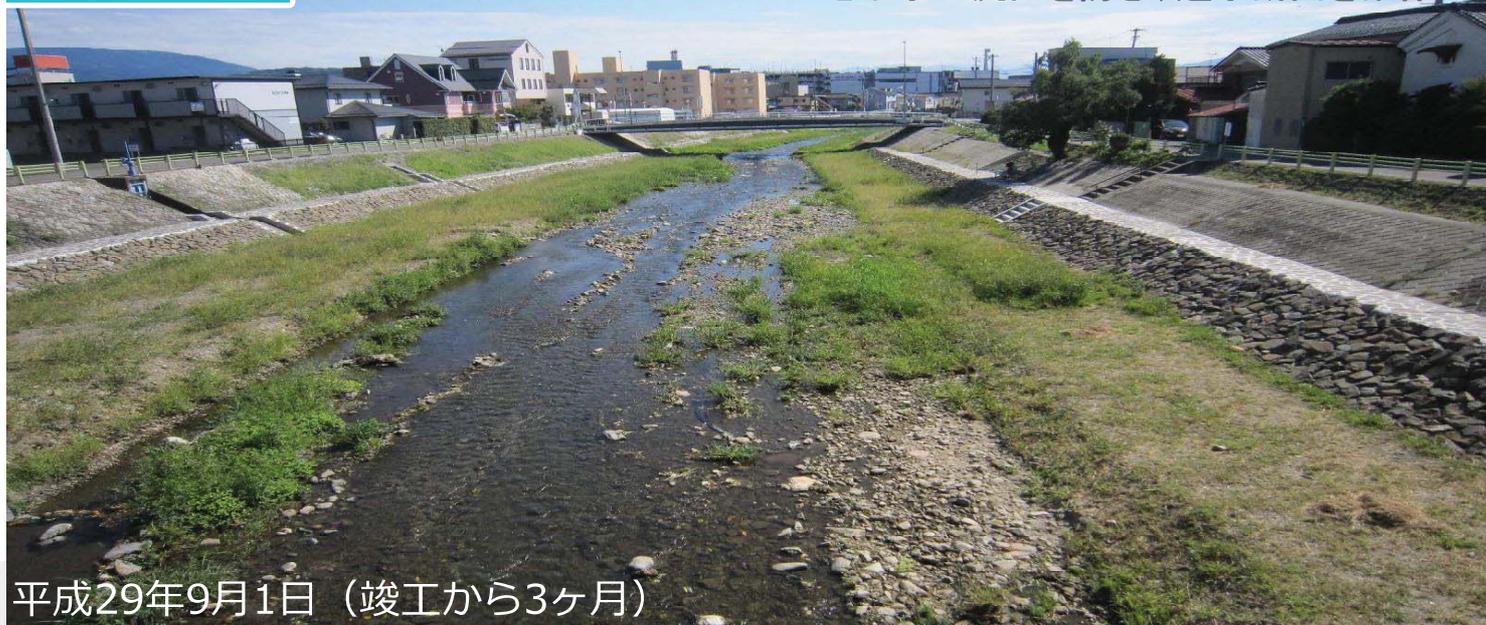
## After

止水対策により、湧水群の源である  
地下水の流出を防ぎ、通水断面を確保
