# 瀬切れ河川における 現実的な水環境確保の取組み

河川整備計画段階における高時川でのバース工設置とモニタリング

令和3年12月14日(火)

滋賀県 土木交通部 流域政策局

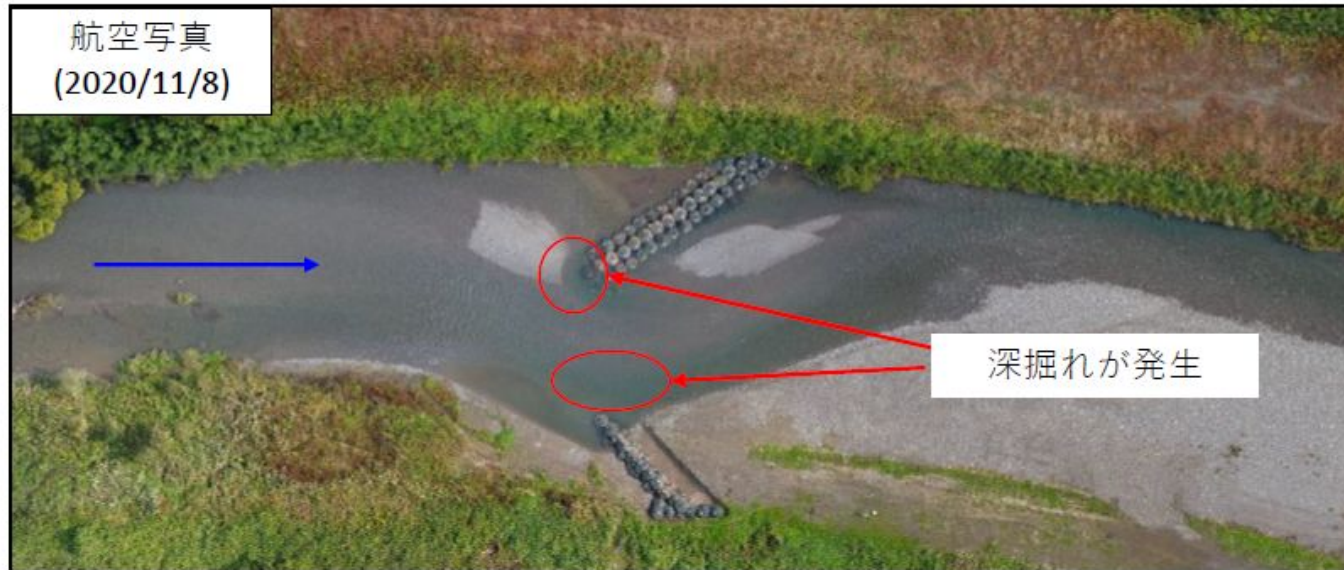
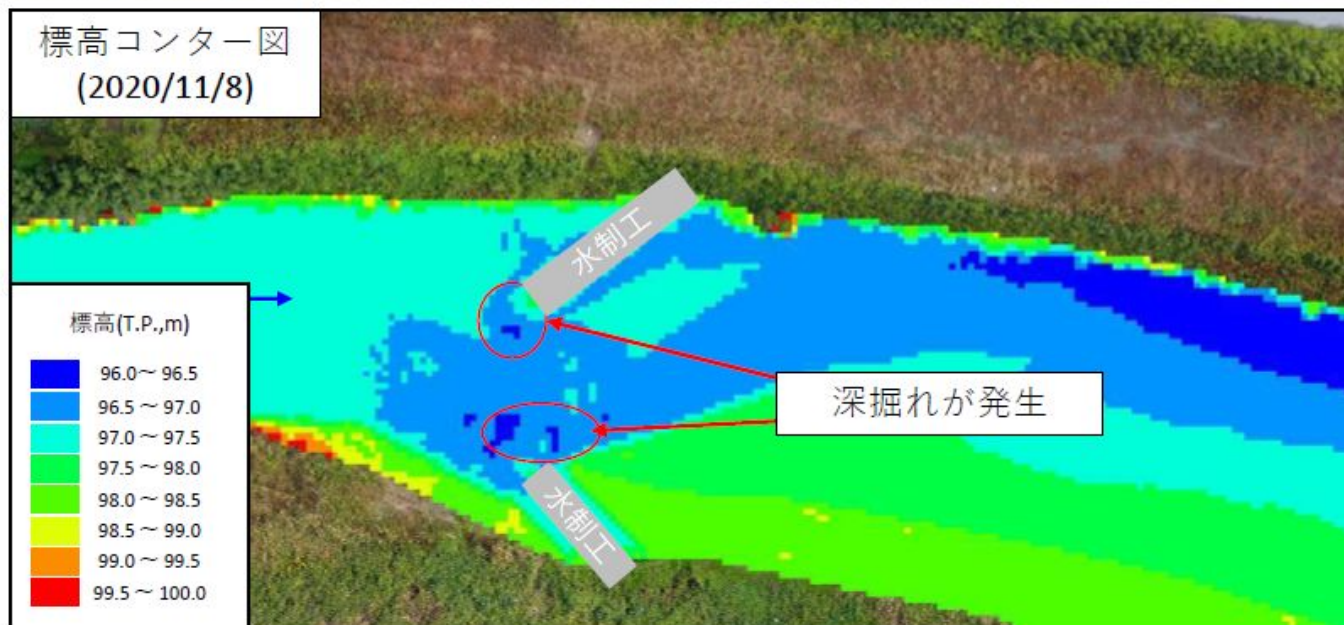
【2020年11月8日のUAVで撮影した航空写真】

- 水制工設置直後から11月8日までの間に、最大1.03m(約70m<sup>3</sup>/s)の外力が発生している。
- 左岸側水制工の先端部および、右岸側水制工の下流で深掘れが発生していた。→小規模の出水では、水制工周辺が深掘れ。

設置後2ヶ月  
1mの深掘れ

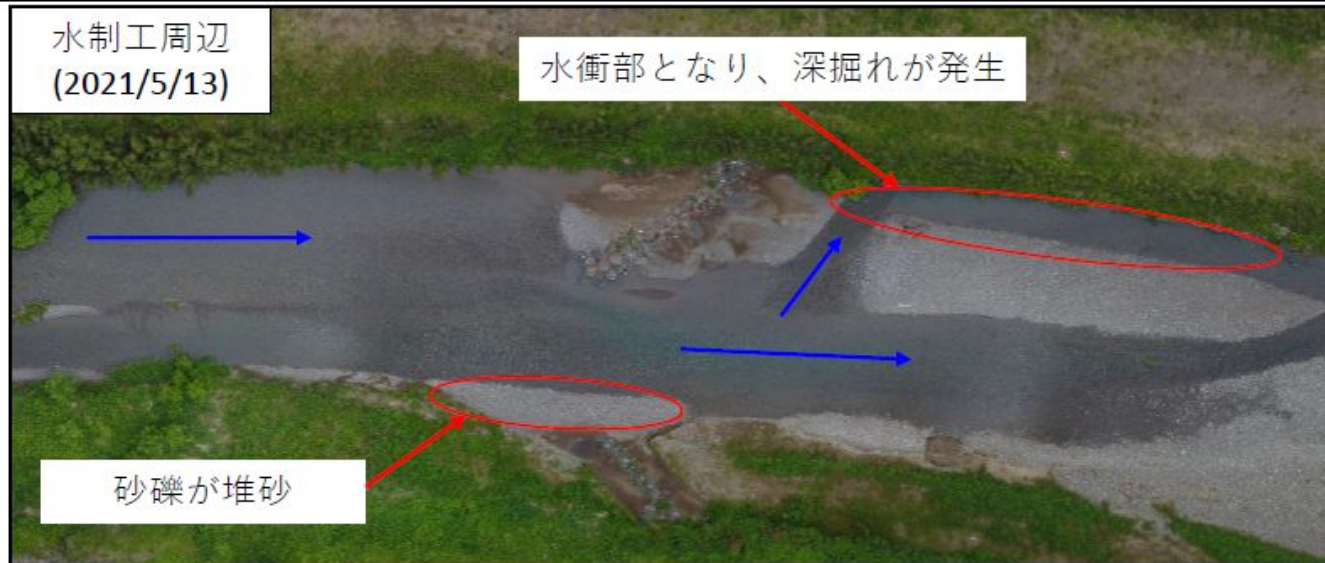
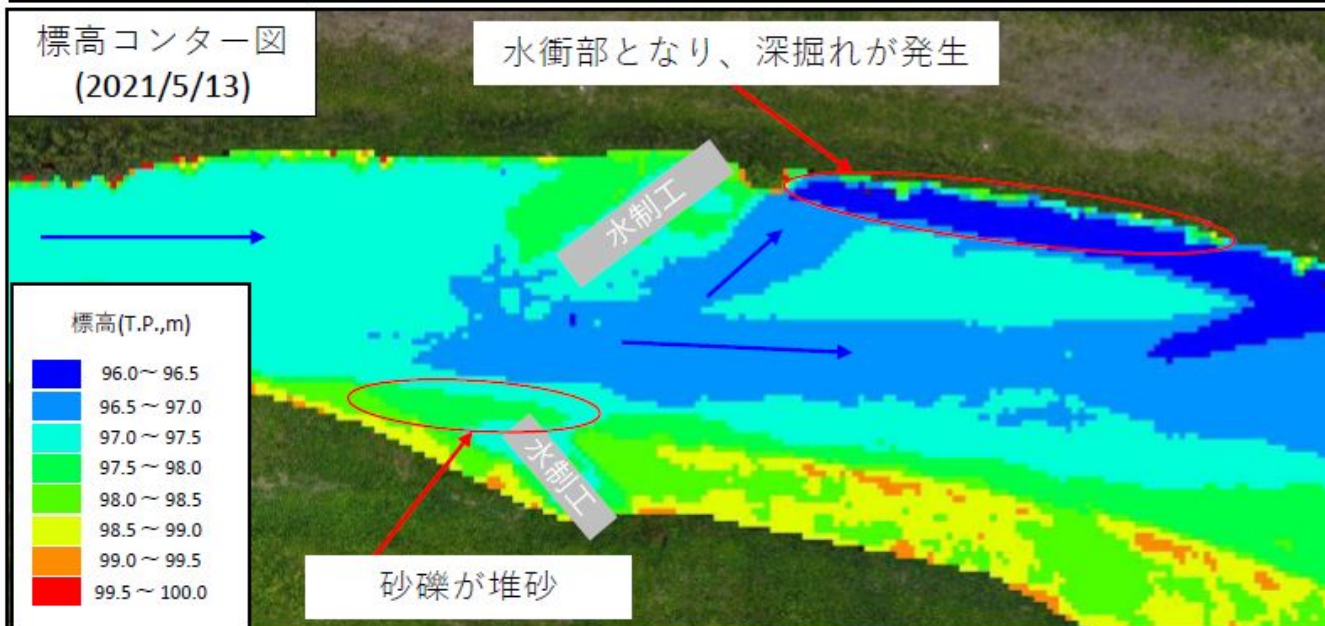
## 【2021年5月13日に撮影した航空写真】

- 2020年11月8日から2021年5月13日までに、最大2.14m(約217m<sup>3</sup>/s)の外力が発生している。
- 左岸側水制工の下流部で深掘れが発生していた。また、右岸側水制工の先端付近は砂礫が堆砂していた。
- 比較的大規模な出水により水制工下流側の河床が流出。

設置後8ヶ月  
2mの深掘れ

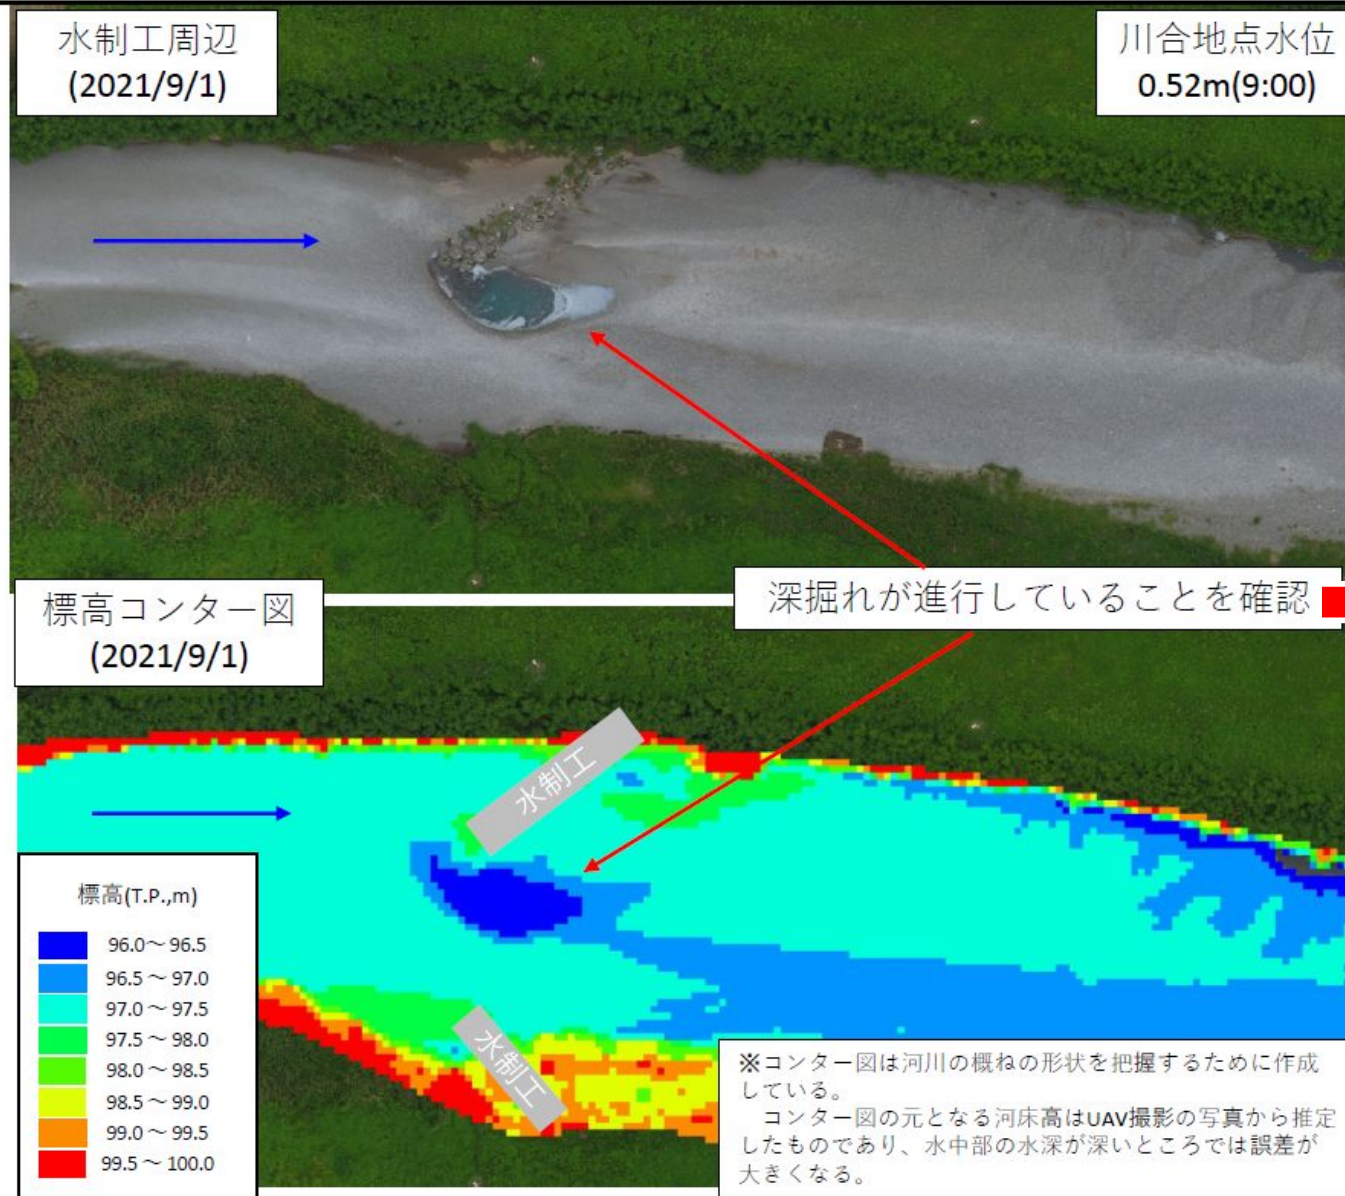
【2021年9月1日に撮影した航空写真】

- 2020年8月5日から2021年9月1日までに、最大2.0m(約194m<sup>3</sup>/s)の外力が発生している。
- 撮影日は瀬切れが発生していた。
- 左岸側水制工先端部で深掘れが進行していることを確認した。

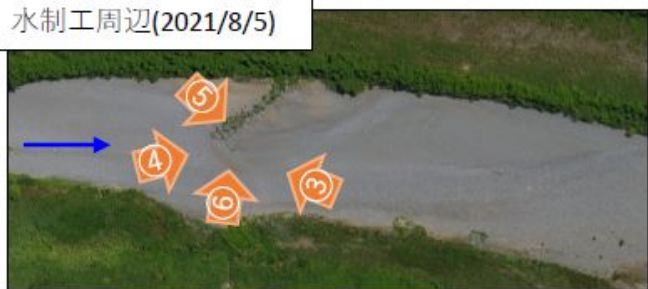
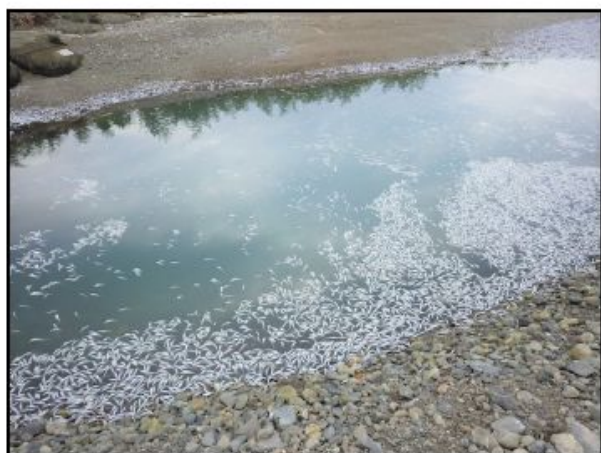
水制工周辺(2021/8/5)

⑥ 2021/9/1撮影 水は濁っており、河床を確認することは出来なかった。写真の白い箇所は魚の死骸である。

8月14日に発生した出水により、左岸側水制工先端部で深掘れが進行した。8月5日よりも深掘れの範囲が広がっており、深くなっていると考えられる。

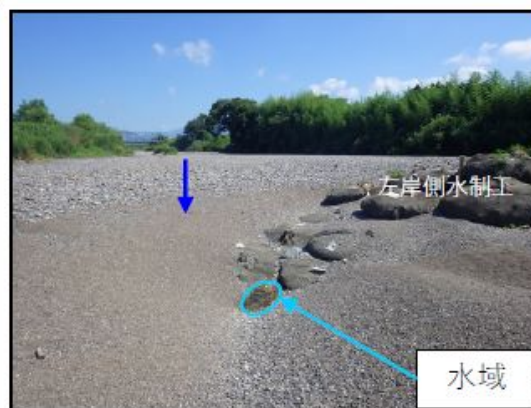
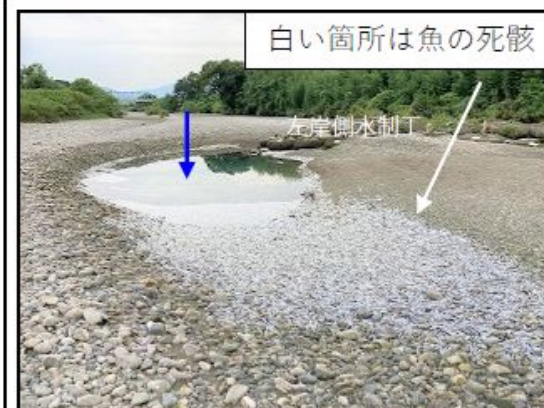
③

2021/8/5撮影 川合水位：0.46m

2021/9/1撮影 川合水位：0.52m
