北上川上流自然再生事業(和賀川) 事業概要・モニタリング・成果

5. モニタリング結果について(礫河原の再生:航空写真から)

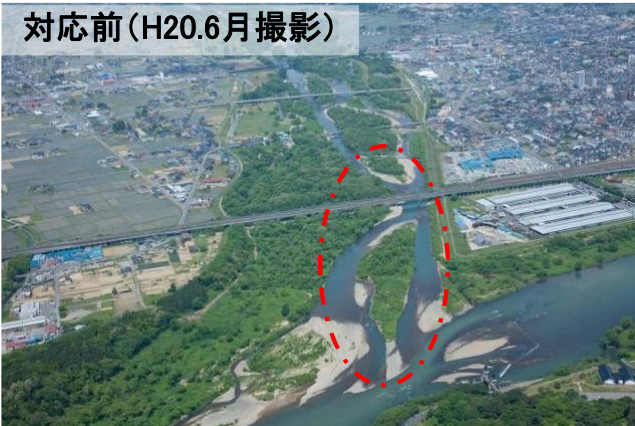
対応前(H20.6月撮影)

- 左岸流路の河床低下により河岸安全度が低下している
- 二極化が進行

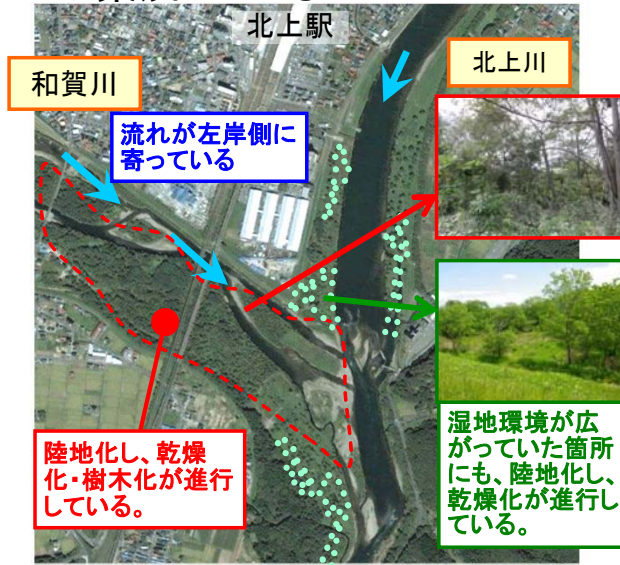
平成18年(事業実施前)の状況

- 中洲の樹木繁茂が進行している
- 右岸高水敷が発達しており、樹木が繁茂している

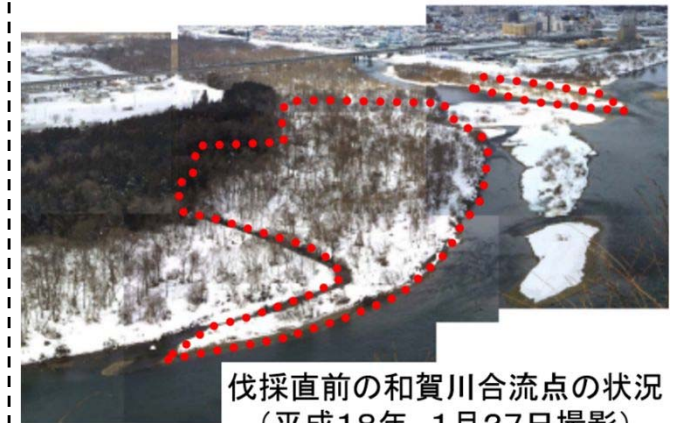
伐採直前の和賀川合流点の状況
(平成18年 1月27日撮影)

- 右岸高水敷で樹木が繁茂
- ハリエンジュなど外来樹林が増加

- ハリエンジュ林を伐採伐根
- ハリエンジュの再繁茂対策

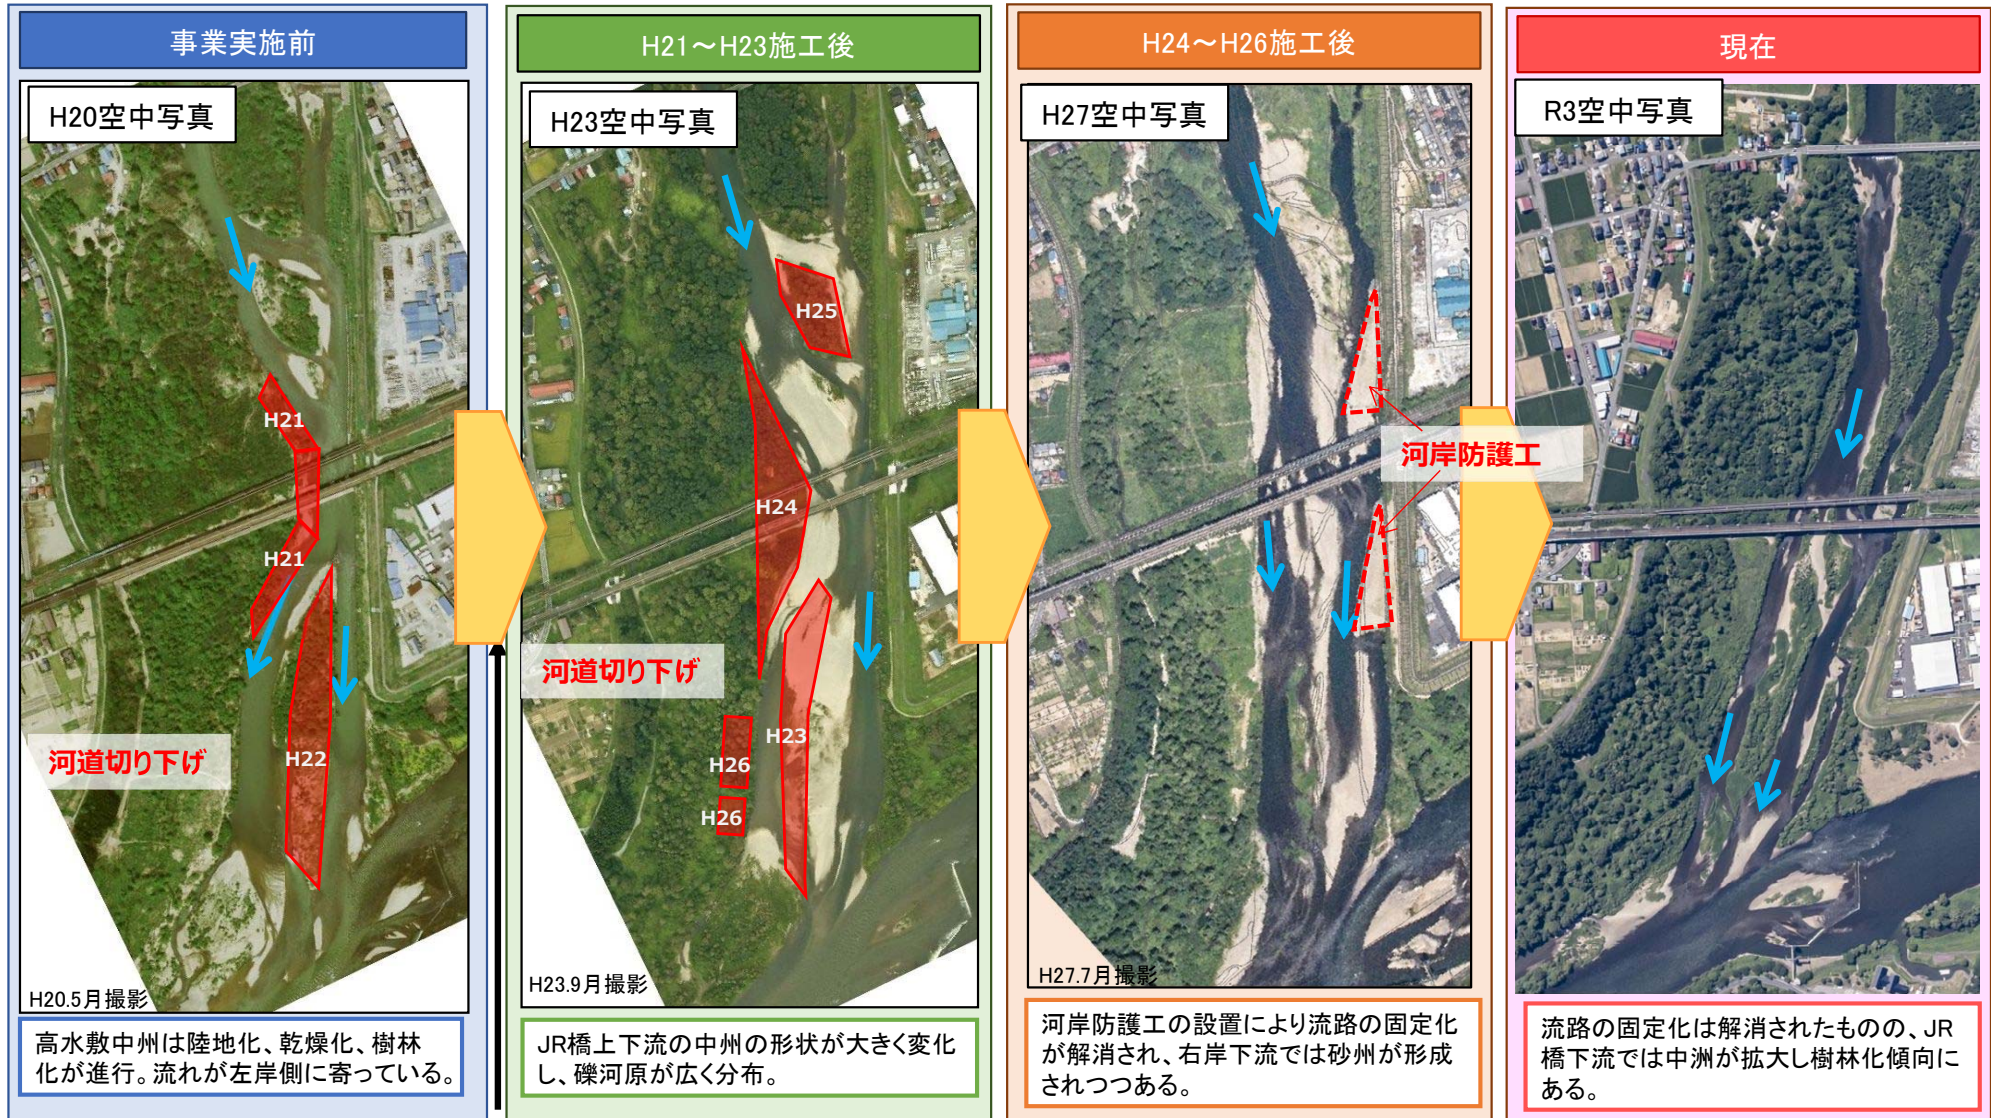
河道の切り下げ直後はJR橋上下流で礫河原が出現。切り下げ完了後5年が経過し、北上川合流点付近の中州やJR橋上流側の中州では植生が繁茂しているが、JR橋付近の中州については礫河原が維持されている場所も見られる。

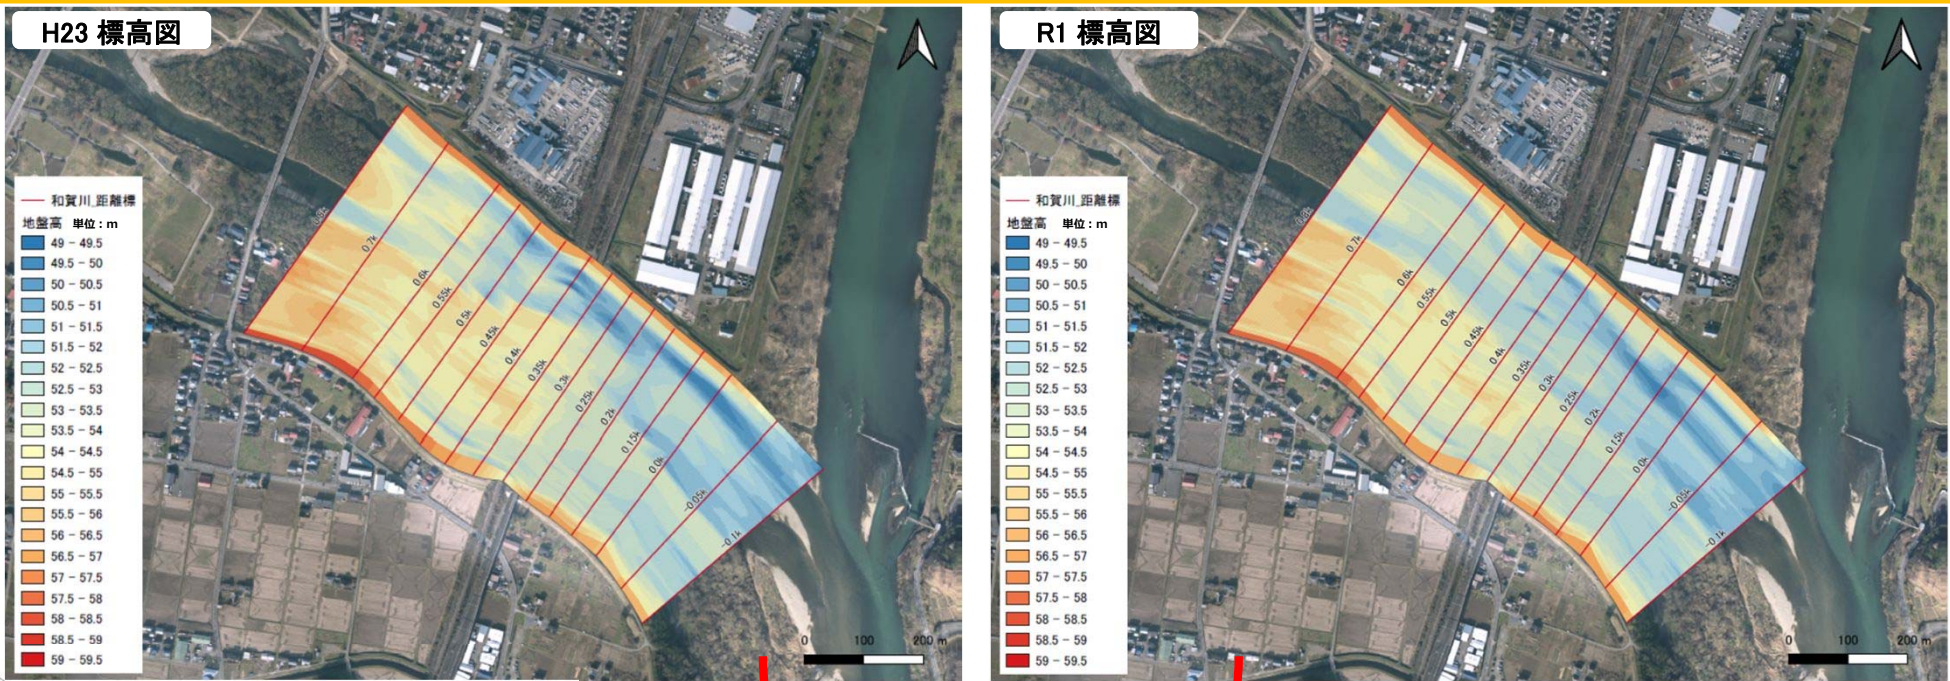
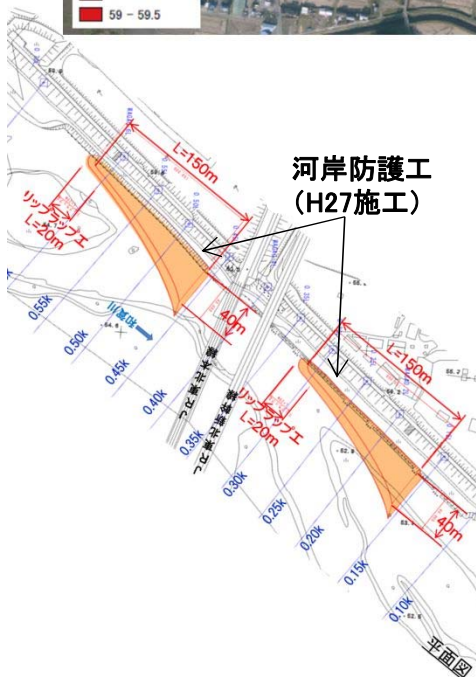
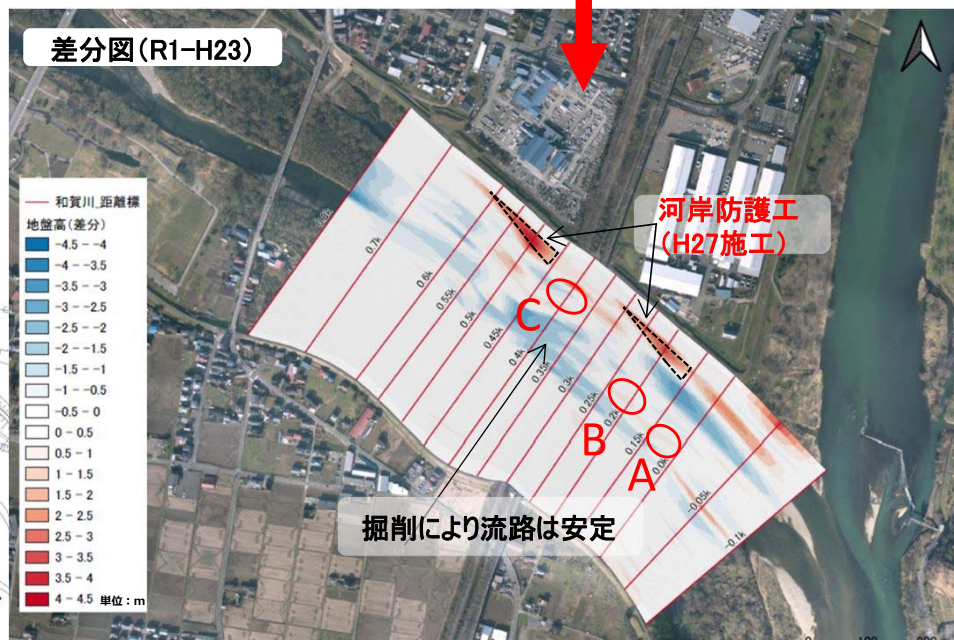
- 河道切り下げにより、左岸に寄っていた滞筋が中央寄りとなり、流路が安定している。
- 河岸防護工の効果が大きく、左岸の安全度が向上した。
- 河道切り下げを実施していない高水敷の標高は変化していないため、ハリエンジュの繁茂が続いている。

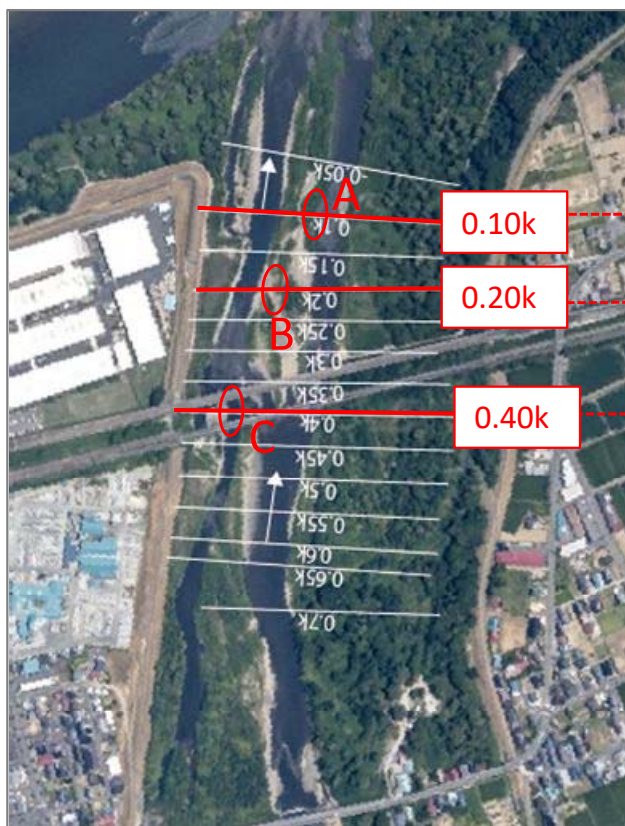
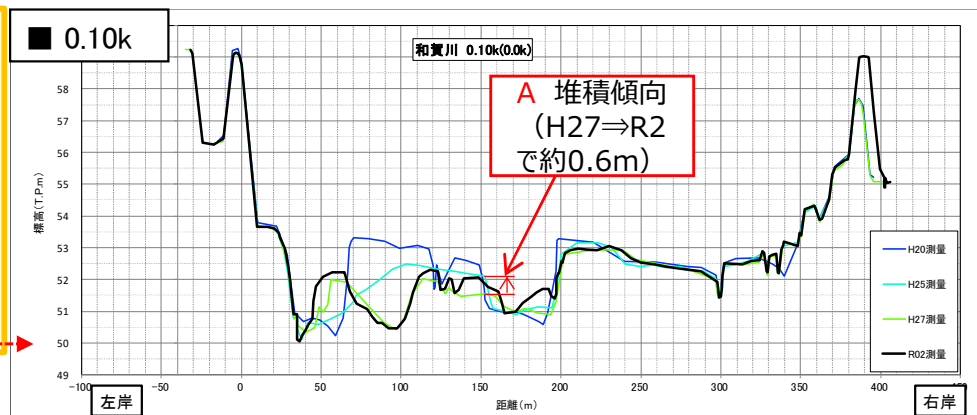
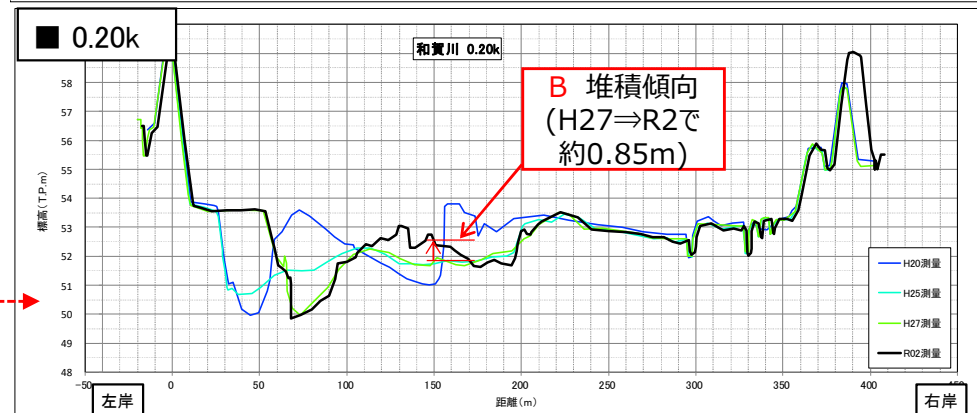
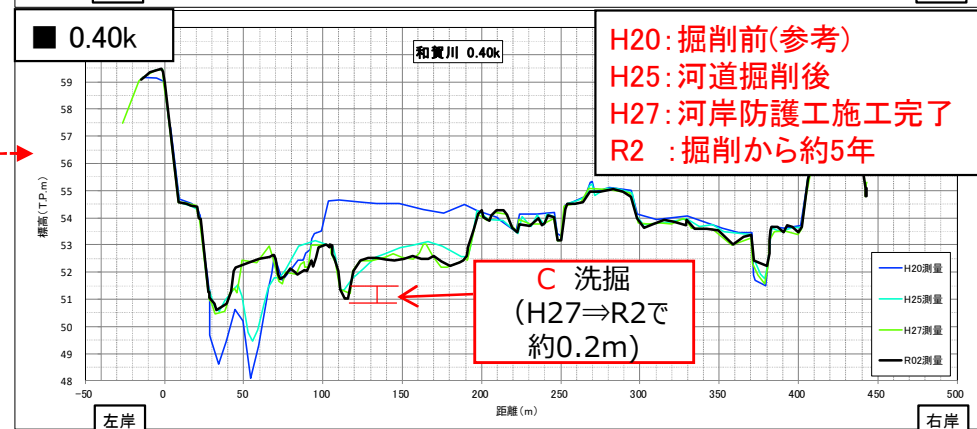
R1.8.8撮影 (広表水位T.P. 62.00m)

- 河道切り下げや河岸防護工の施工後、河道は安定している。
- 河道中央の砂州部で一部堆積が進行している箇所が見られる(0.1k~0.2k付近)。
- 濬筋部分では一部深掘れが進行している。

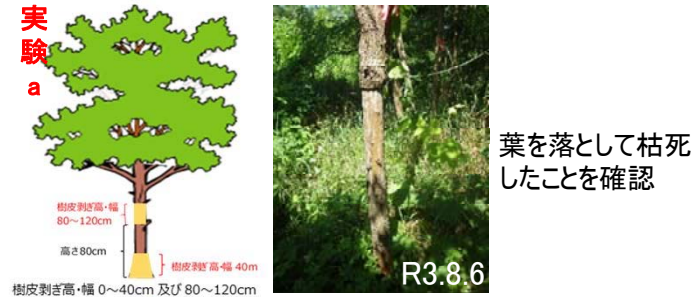
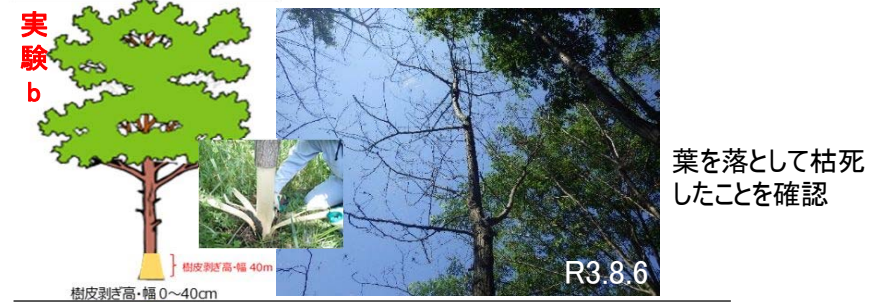
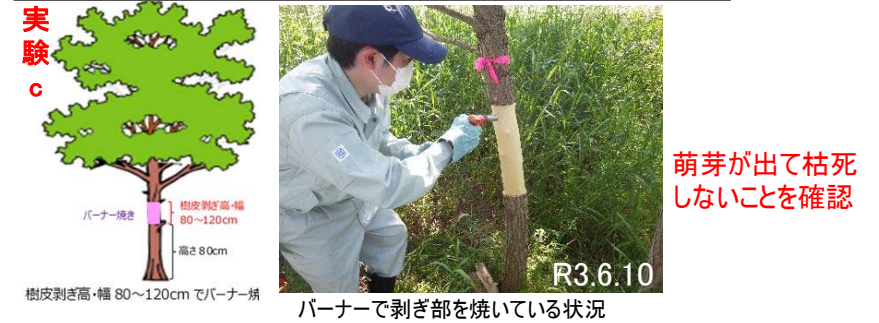
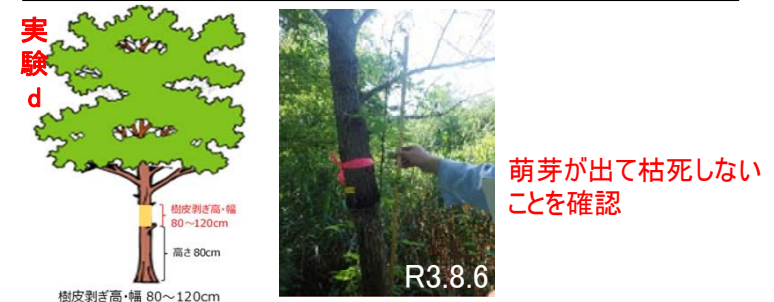
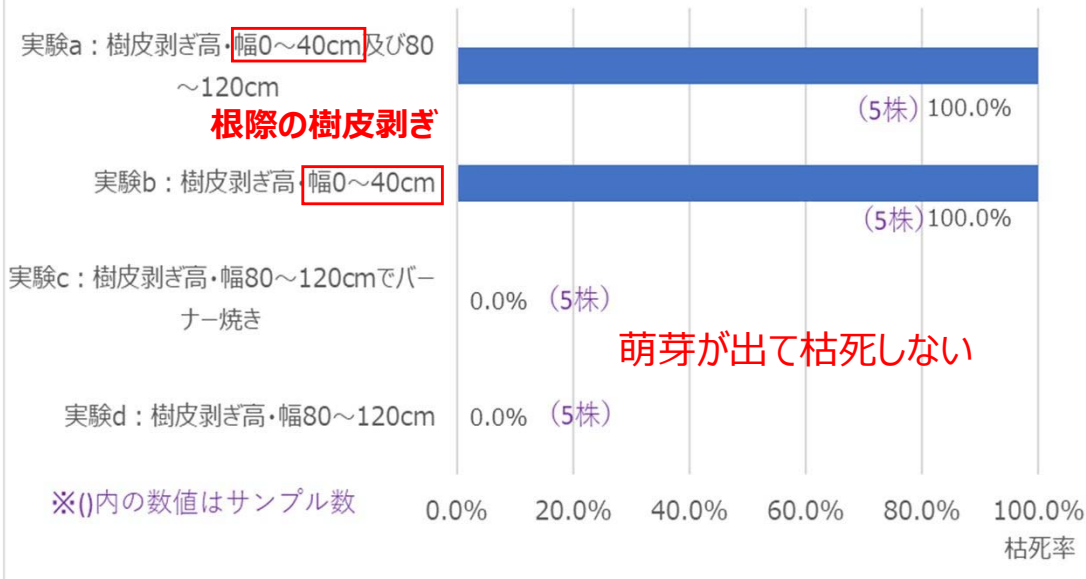
ハリエンジュの樹皮剥ぎ試験 (樹皮剥ぎ6月)

- 樹皮剥ぎする高さや組合せを変えて、4つの実験パターンを実施。
- 樹皮剥ぎを根際(0~40cm)で行うと、萌芽が出ず、枯死することが判った(枯死率100%)。
- 人力によるため労力がかかる。

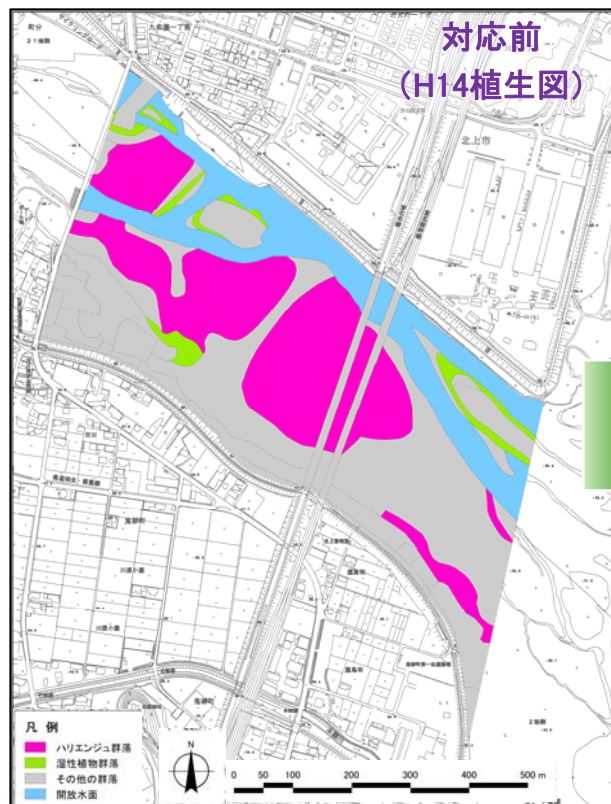
施工前

- 施工前状況：ハリエンジュ林が繁茂
- 施工概要：ハリエンジュ林の伐採・伐根を実施

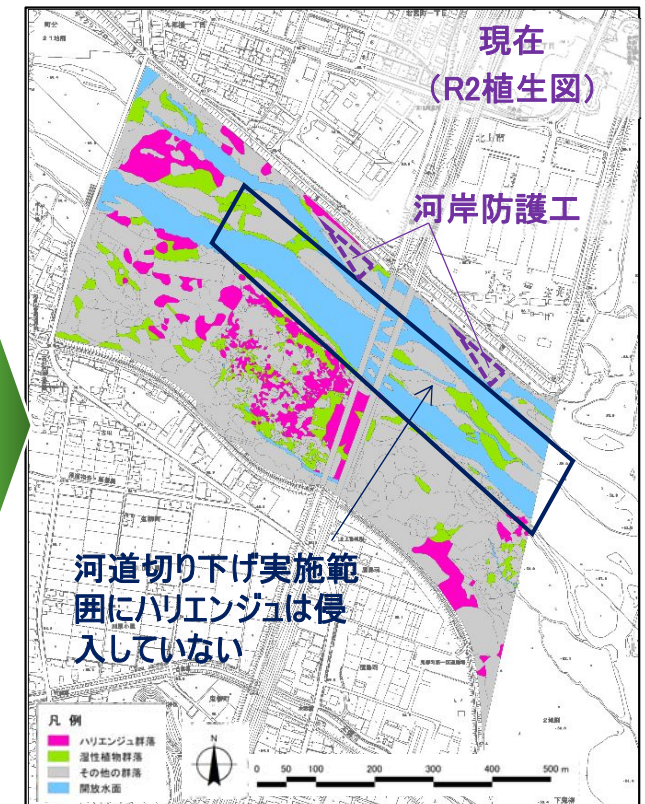
現在 (R2)

- 中州へのハリエンジュの侵入規模は小さい(少なくとも、河道切り下げ箇所ハリエンジュは侵入していない)。
- 樹皮剥ぎにより枯死させることは可能だが、重機を使用しないため労力を要する。
