多自然川づくり取組事例

タイトル：堅磐河道掘削事業実施後のモニタリング結果		
水系/河川名：久慈川水系/久慈川	河川分類：大河川	
河川の流域面積：1490km ²	整備計画流量：3400m ³ /s	セグメント：2-2
事業：河川改修	事業開始年度：平成22年度	
目標設定：定性的	段階：C(モニタリング・評価時)	
課題・目的(主な)：流下能力の確保、貴重種、特定動植物の保全、瀬・淵の保全・再生・創出		
工法(主な)：掘削(高水敷)、樹木伐採、除根		
配慮事項(主な)：委員会、協議会等の開催、その他

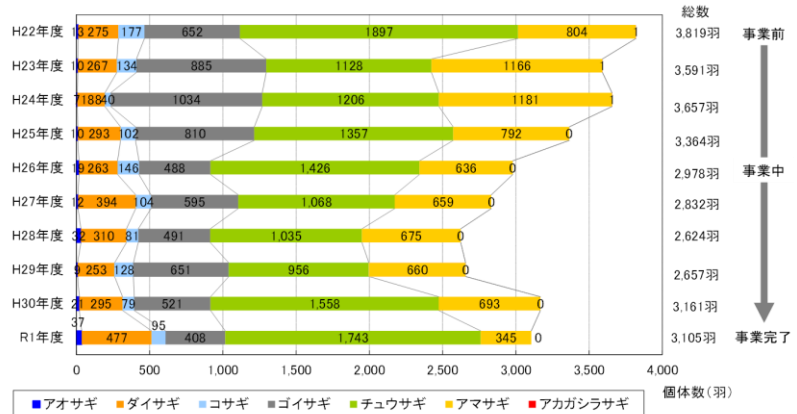
- ・個体数調査では、事業期間を通して概ね3,000羽程度で推移しており、掘削による影響は確認されなかった。
- ・サギ類の行動範囲の調査では、H29以降に分水路内に創出された水域において、サギ類が採餌・休息する状況も確認されており、サギ類の繁殖環境が維持されていることを確認できた。

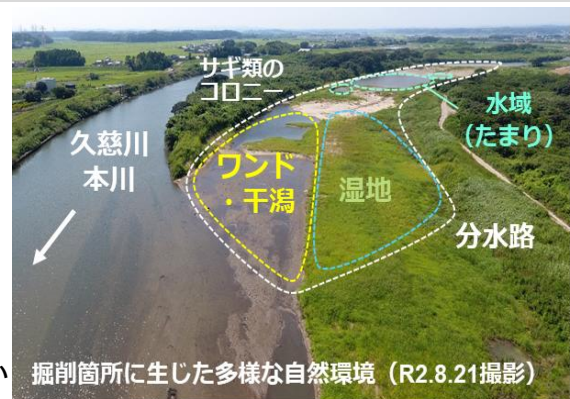
- サギ類コロニー
 - ・サギ類のコロニーの形成・解消動向、アオサギの飛来時期ともに年変動はあるものの、概ね過年度調査と同時期であることから、掘削事業によるサギ類コロニーへの影響はないものと考えられる。
- ワンド部の環境
 - ・植生調査：分水路内が安定した植生へ遷移し陸化の傾向はあるが、湿地に生息する植物は確認されていることから湿地環境は維持されていると考えられる。
 - ・魚類・底生動物：R3以降、重要種を含む種数が増加傾向であり、新たな生息環境の創出の効果と考えられる。
 - ・鳥類調査：確認種数はR2に増加し、R3以降は事業中と同程度の種数を確認できている。
 - ・アユの産卵床の調査：令和3年以降、産卵床を確認出来ていない。今後も引き続き、調査を実施し、久慈川のアユの産卵場の変化の把握に務める。

R1以降、分水路内を攪乱するような大規模な洪水が発生していないことから、湿地環境の陸地化が進行し、樹林化の傾向があるため、河川巡視などにより普段から状況確認を行い、土砂堆積や樹木繁茂が見られる場合は、必要に応じ掘削・伐採を検討する。
