バープ工を用いた河川環境再生の取組とモニタリング結果について
～信濃川水系 五十嵐川～

新潟県三条地域振興局地域整備部
治水課 課長代理 坂井 雅幸

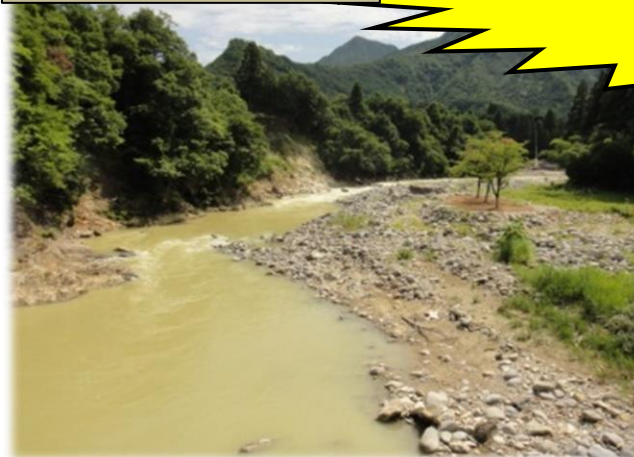
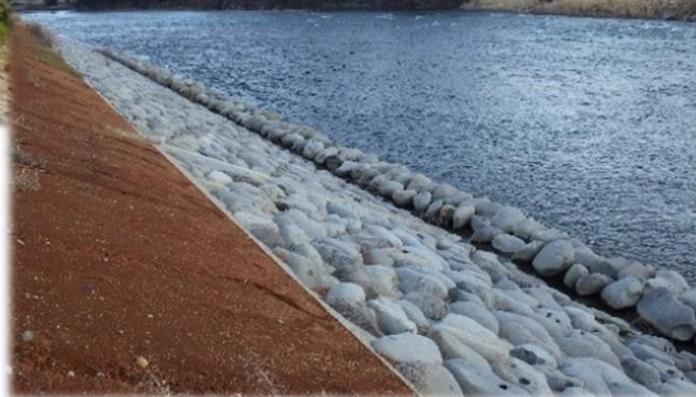
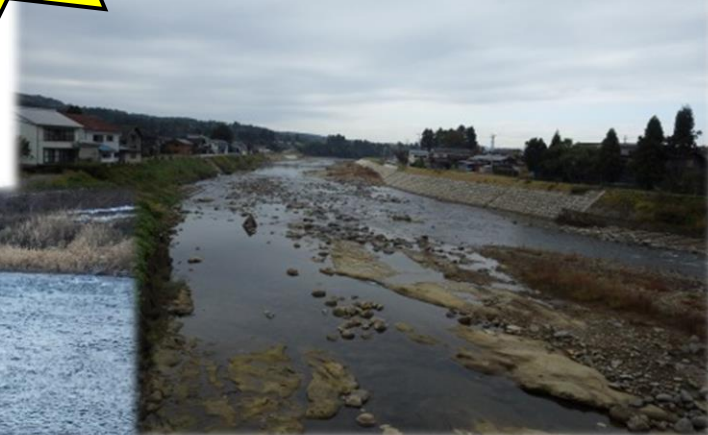
- 洪水により河床材料が流失し河床の岩盤が露出
- 河川改修工事に伴う水際の単調化、河床の平坦化
- 上流域の山地崩壊に伴い、ダム貯水池へのシルト堆積が進行し濁水が長期化

濁水・シルト堆積

河床の岩盤化

水際の単調化

河床の平坦化

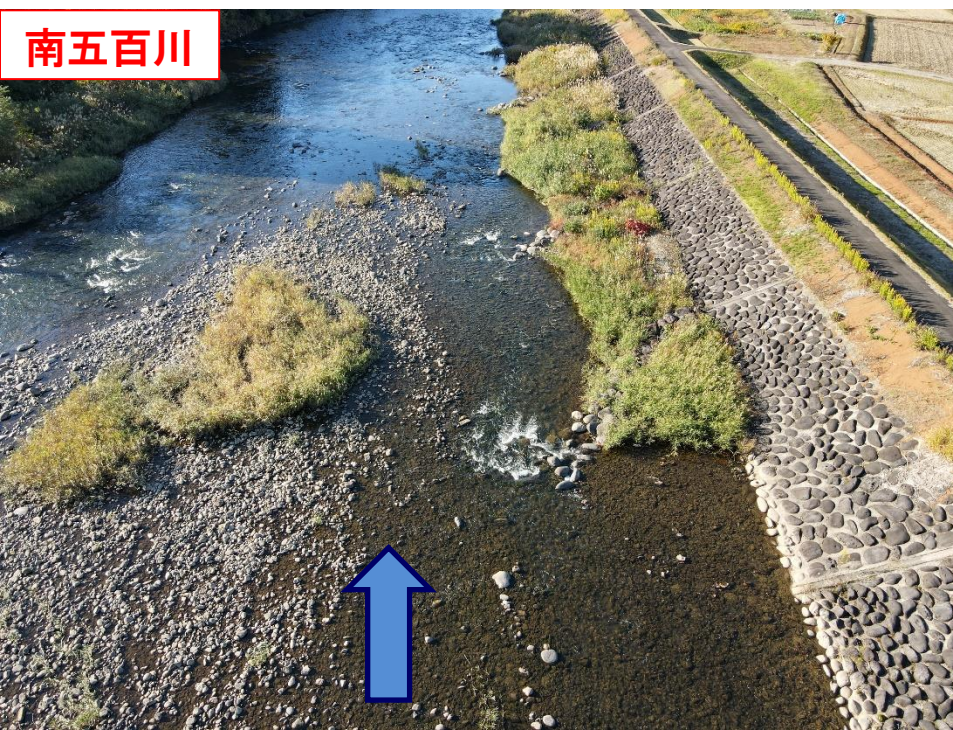
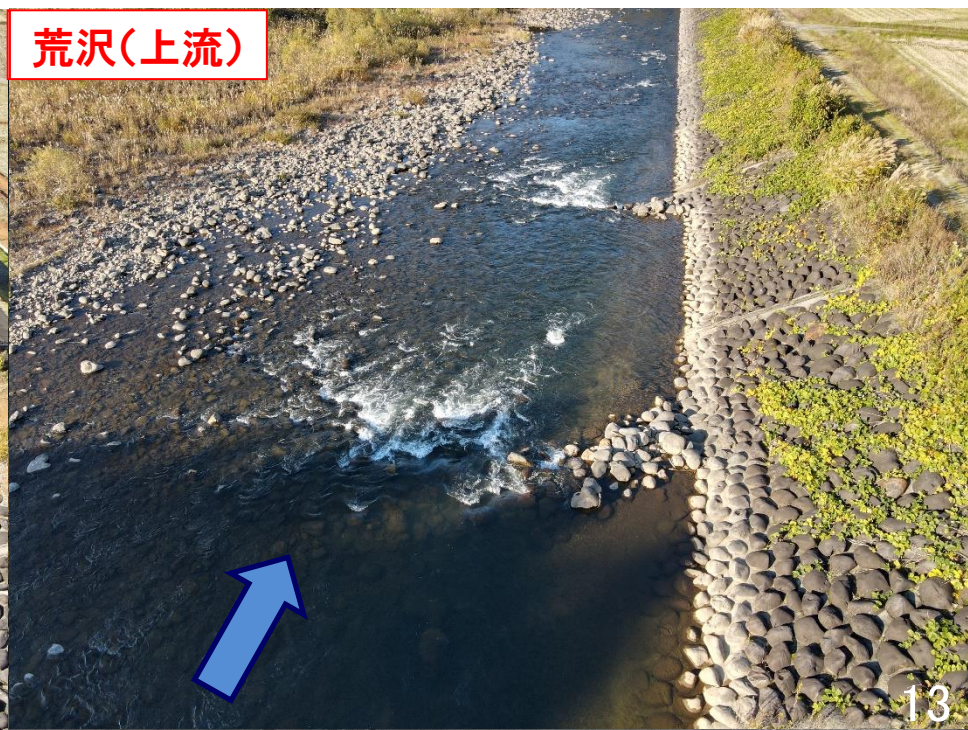
直線部においては概ね達成

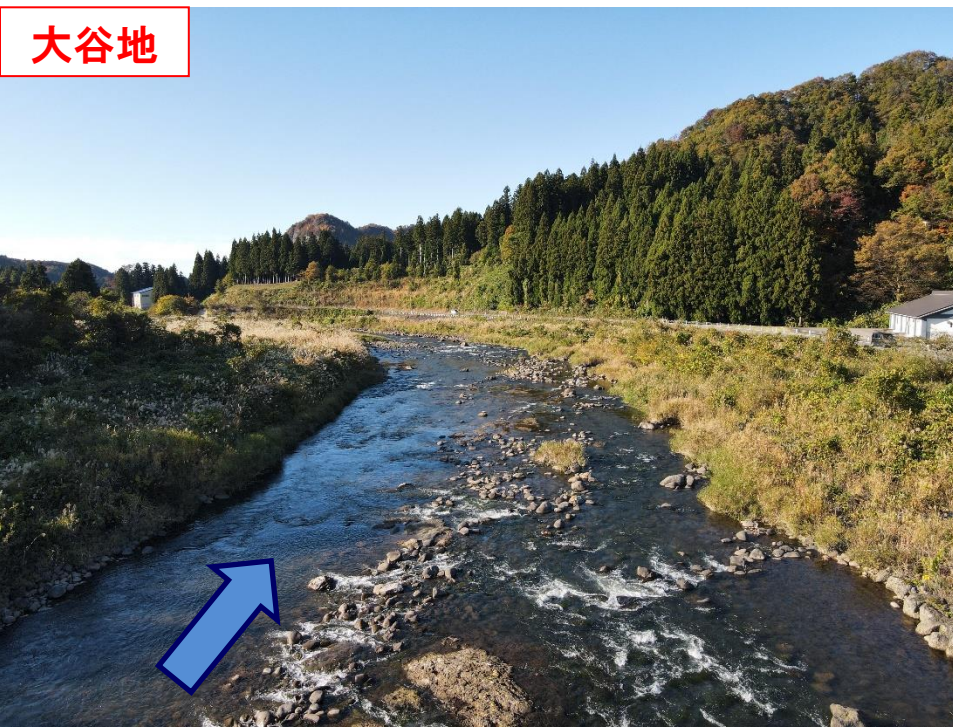
大谷地

水衝部においては概ね達成

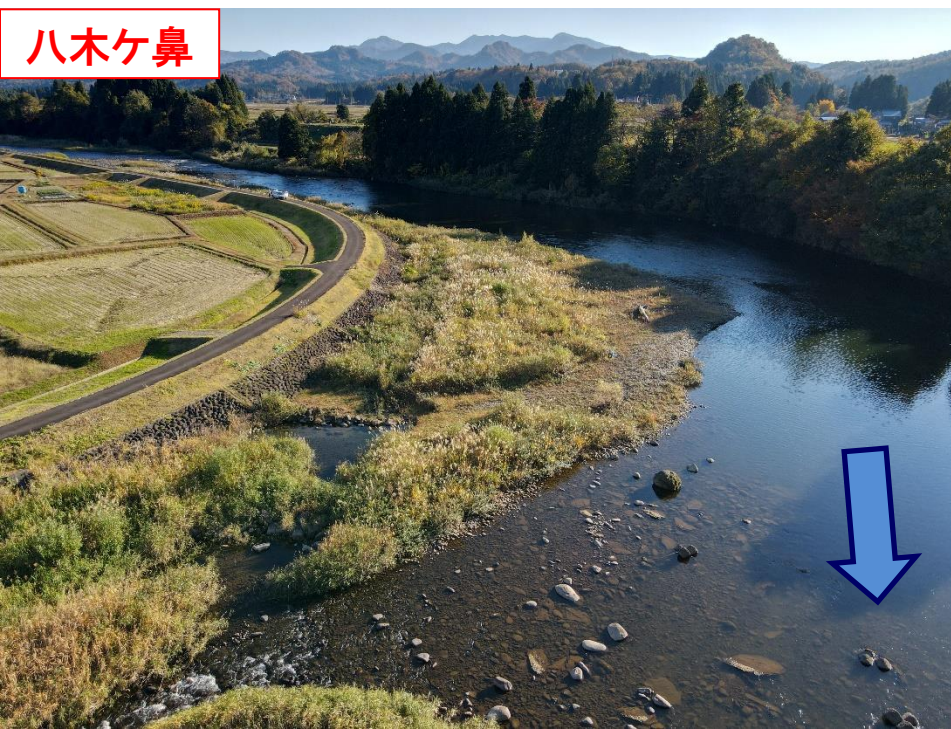
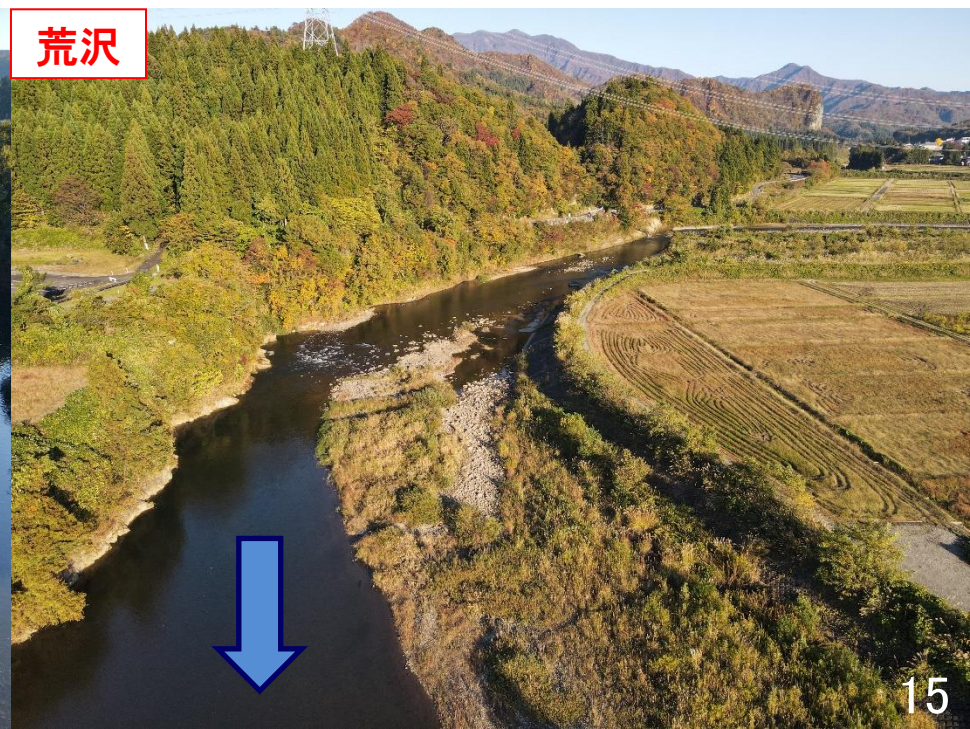
水裏部においては達成できず
