# 岩木川魚のすみかの再生と保全

青森河川国道事務所

- 目的：岩木川は、多様な魚類が確認されているが、中・上流部では砂州の発達や樹林化によりアユ等の生息環境の悪化が見られ、産卵にも悪影響を及ぼす事から、河川環境の改善を行い、魚がすみやすい川づくりを目指すものである。
- 内容：岩木川上流域におけるアユ・ウグイの産卵のための浅場の回復及び再生とその効果

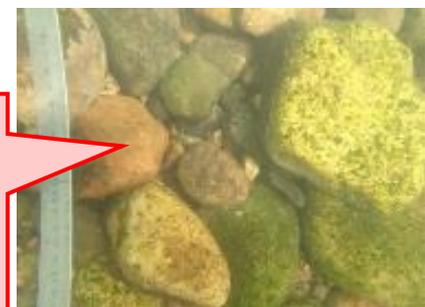
■河床材料は粗粒化傾向で、河床表面のアーマー化(固定化)により『産卵床に好まない環境』となっていることが確認された。

**●産卵場の河床(現況)**  
 過去に産卵場であった河床は粗礫に覆われた  
アーマリング河床で産卵に適さない

- 発達した砂州を掘削することで、かつての川幅を確保し、砂州の掘削土を低下した河床に埋戻すことで『産卵床（浅場）の再生』を行った。
- 砂州の堆積土に含まれている様々な大きさの砂礫が攪乱され混ざることによって、産卵床に適した『浮き石環境の再生』にもつながった。

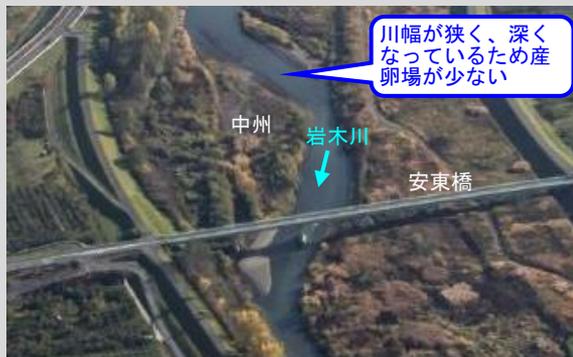
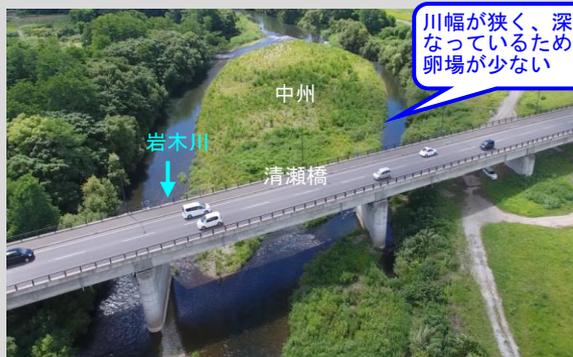
砂州の形成で川幅が狭く、産卵場に適した浅場（瀬）が減少

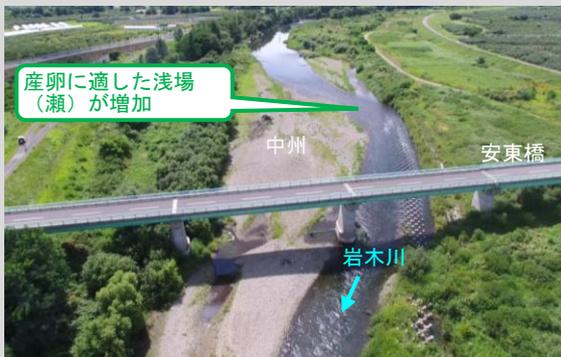
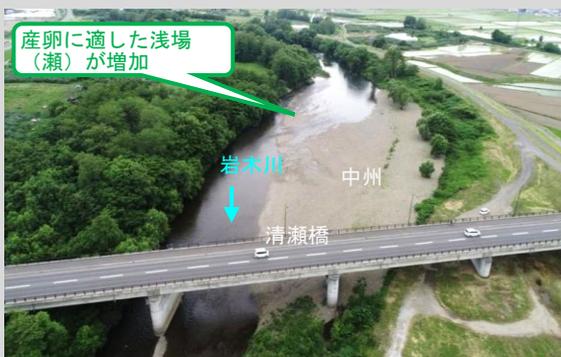
砂州を掘削して川幅を広く、産卵場に適した浅場（瀬）が増加

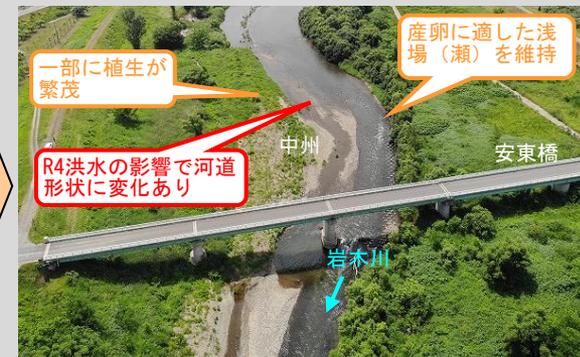
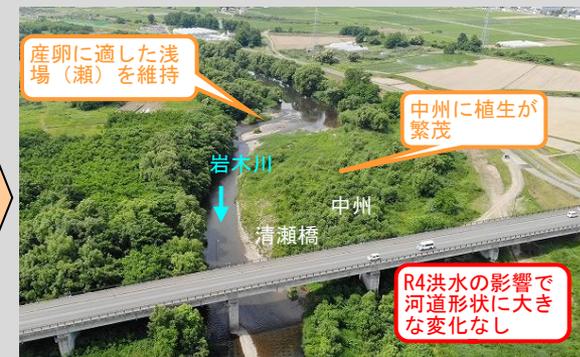
砂州の一部に植生がみられるが産卵場に適した浅場（瀬）を維持

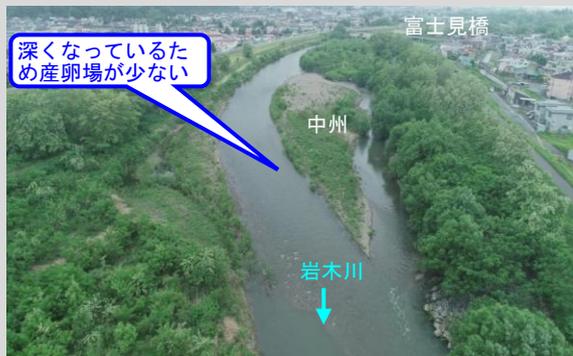
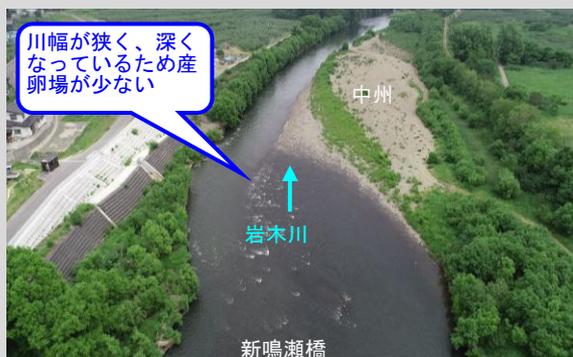
砂州の形成で川幅が狭く、産卵場に適した浅場（瀬）が減少

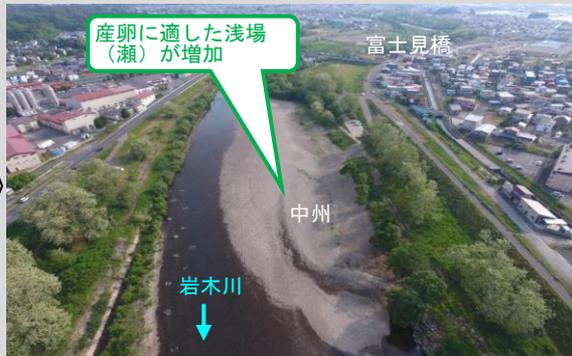
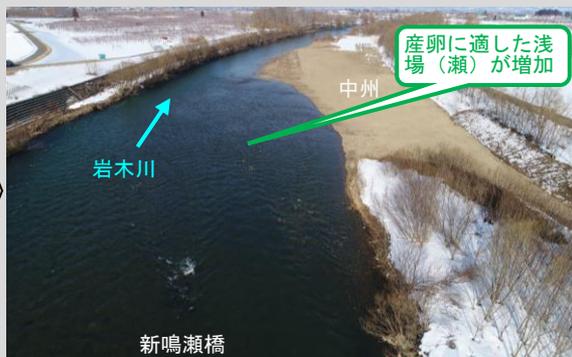
砂州を掘削して川幅を広く、産卵場に適した浅場（瀬）が増加

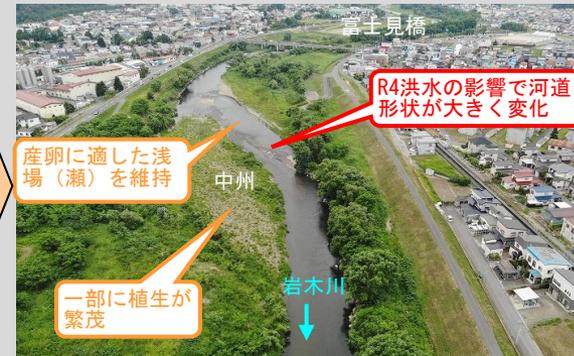
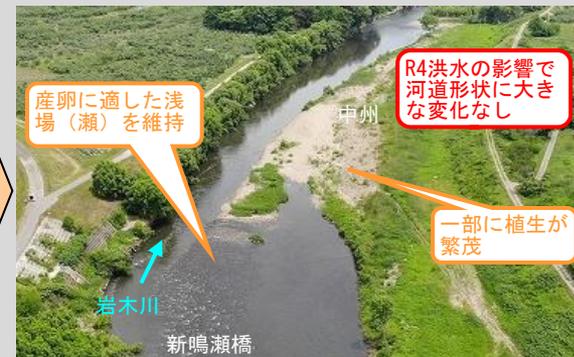
砂州の一部に植生がみられるが産卵場に適した浅場（瀬）を維持

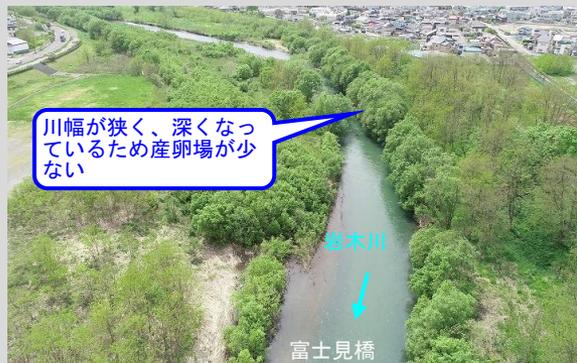
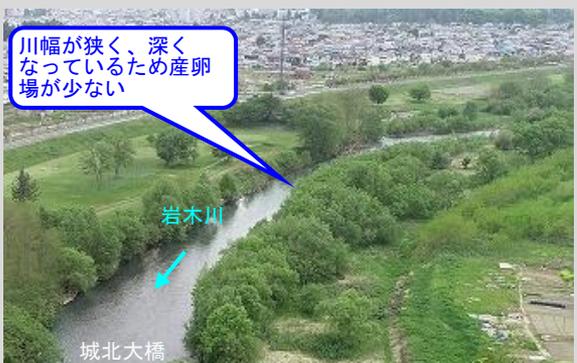
砂州の形成で川幅が狭く、産卵場に適した浅場（瀬）が減少

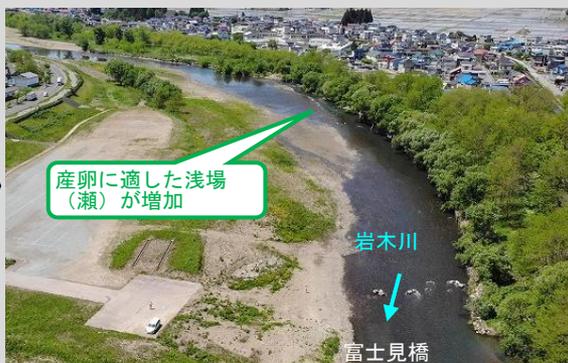
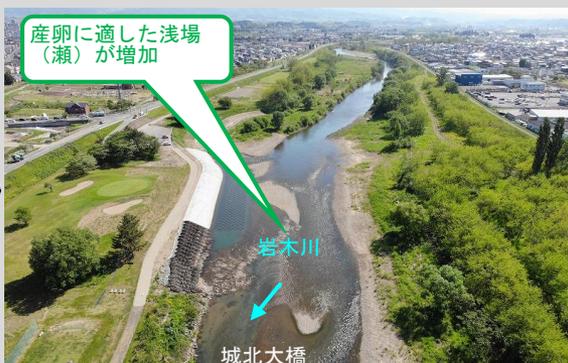
砂州を掘削して川幅を広く、産卵場に適した浅場（瀬）が増加

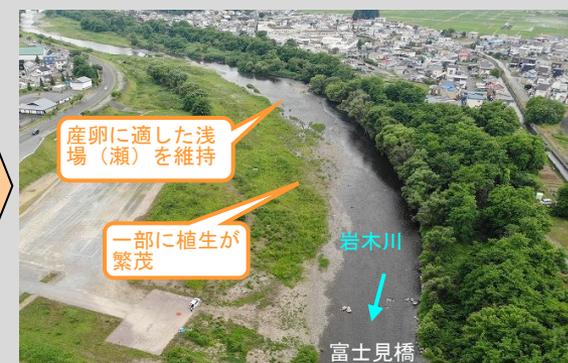
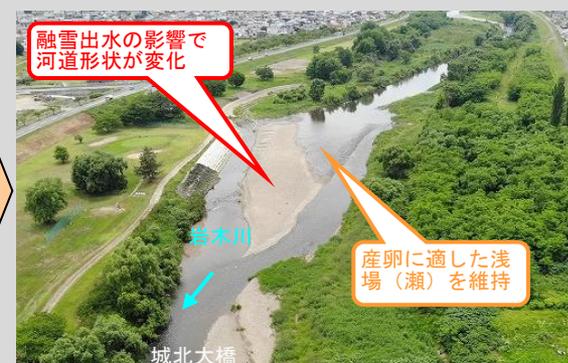
砂州の一部に植生がみられるが産卵場に適した浅場（瀬）を維持

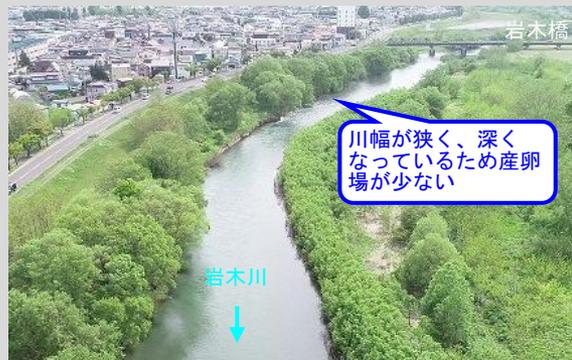
R3. 6撮影

砂州の形成で川幅が狭く、産卵場に適した浅場（瀬）が減少

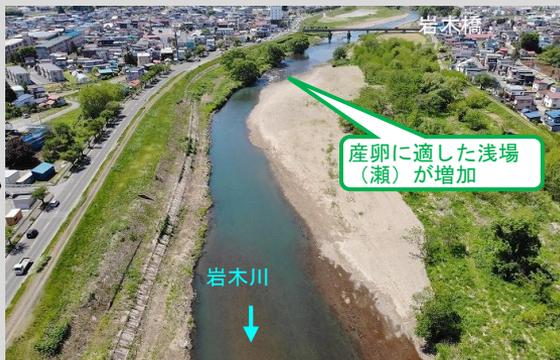
R6. 5月撮影

砂州を掘削して川幅を広く、産卵場に適した浅場（瀬）が増加

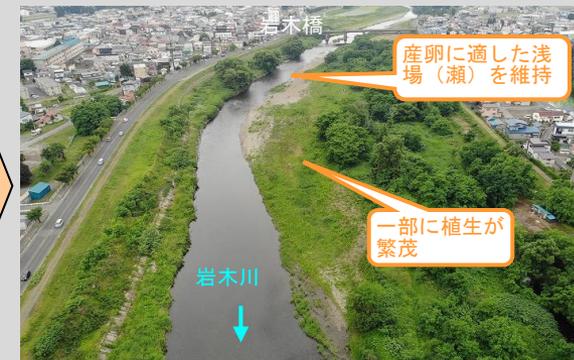
R7. 6月撮影

砂州の一部に植生がみられるが産卵場に適した浅場（瀬）を維持

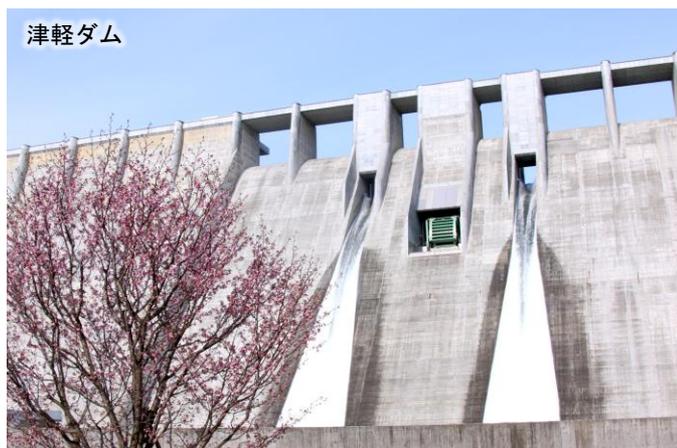
- **整備後3年程度で砂州・河道形状の固定化が発生する傾向**であり、産卵場になりうる浅場ではなくなると推定されたため、検討委員会では「**河床のメンテナンス**」の必要性について意見があり、今後の実施に対し方法や協力体制を検討中である。
- 産卵に必要な条件は、「**砂礫に付着藻類が少なく泥が詰まっていない浮き石の状態**」と推定され、産卵場となるには付着藻類や泥を除き砂礫を柔らかくするメンテナンスが必要であるため、**ダムからのフラッシュ放流**や**重機を使用**しての河床攪拌等の対策方法を検討委員会で協議する。

岩木川上流部のダムと連携して定期的なフラッシュ放流を行い、河床に付着する藻類や隙間の泥の除去する。
