災害発生日 平成16年10月23日

旧山古志村
復旧工事中(平成17年11月)▶
被災時

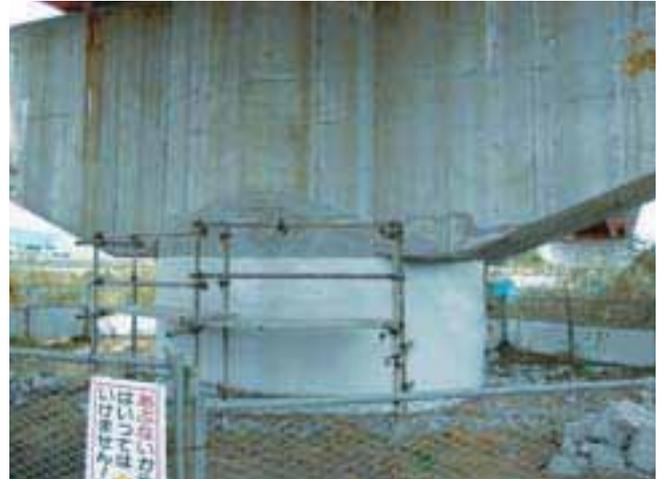
国道17号小千谷大橋の橋脚損傷現場(小千谷市)
〔写真提供 / 北陸地方整備局〕
