# 平成28年の土砂災害

*Occurrence of sediment-related disasters in 2016*

【国土交通省 砂防部】

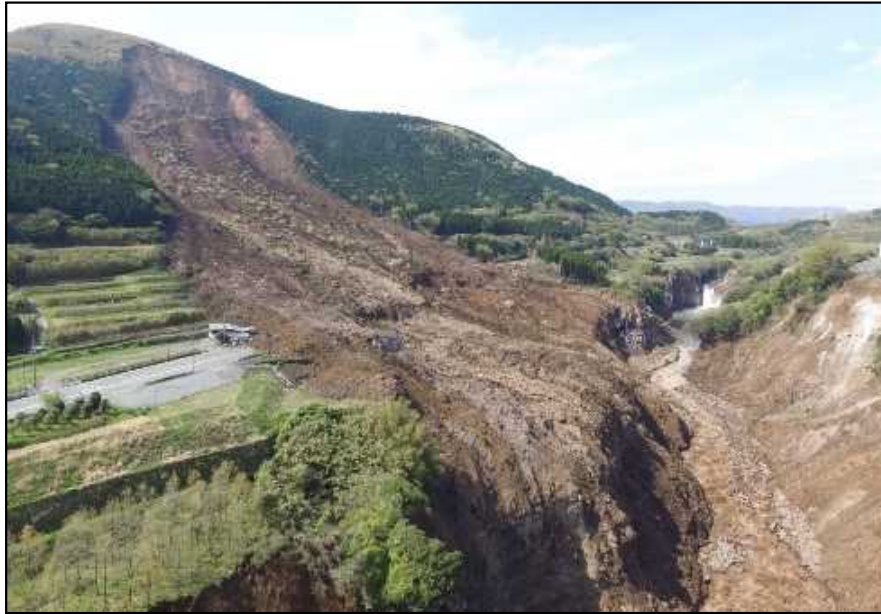
## 1. 大規模な斜面崩壊が発生

大規模な崩壊事例（阿蘇大橋地区）

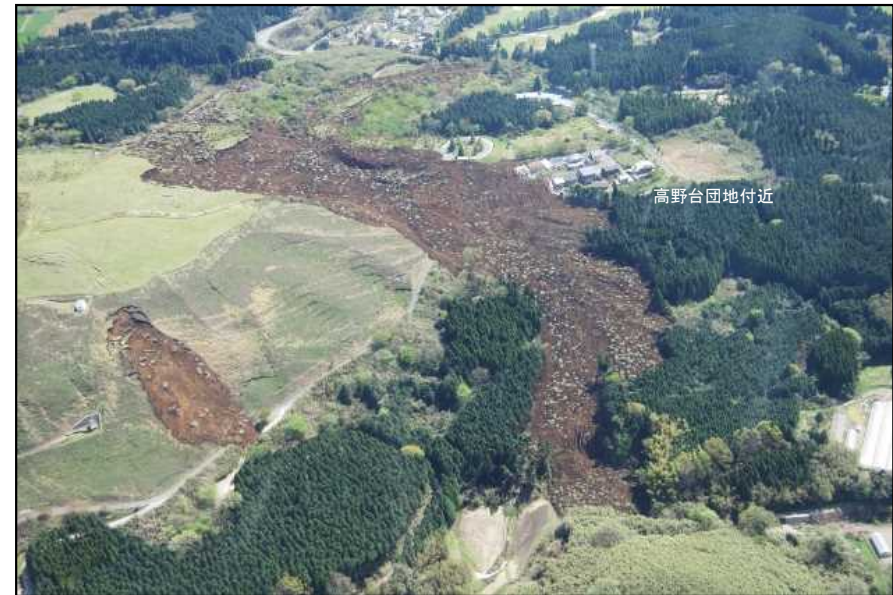
## 2. 勾配の緩い斜面でも斜面崩壊や地すべりが発生

緩傾斜地の崩壊事例（高野台地区）

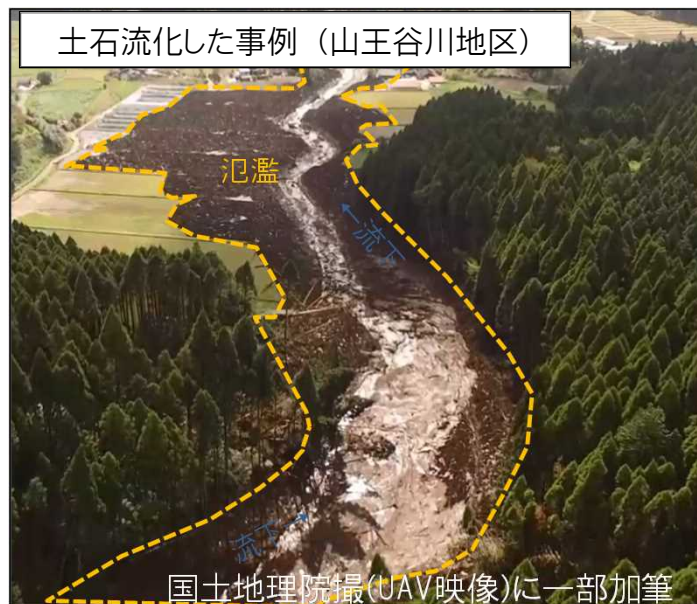
## 3. 崩壊土砂が土石流化して下流まで流出

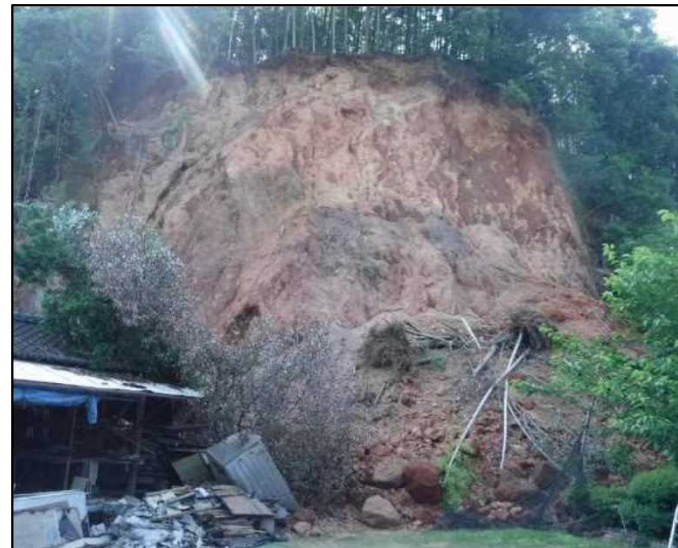
自然斜面崩壊状況（熊本県益城町）

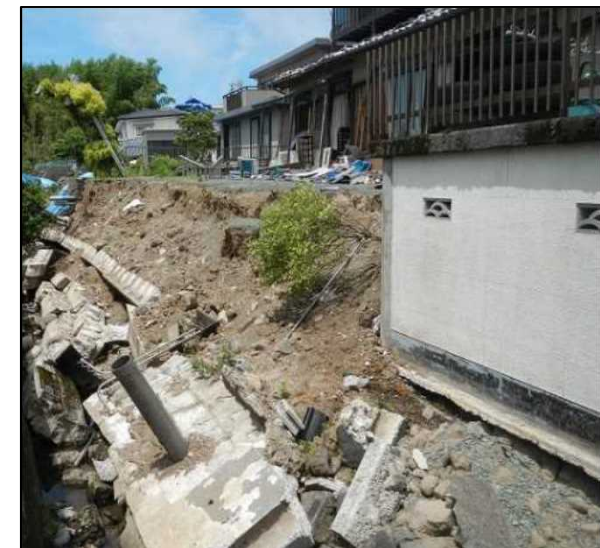
人工斜面崩壊状況（熊本県益城町）

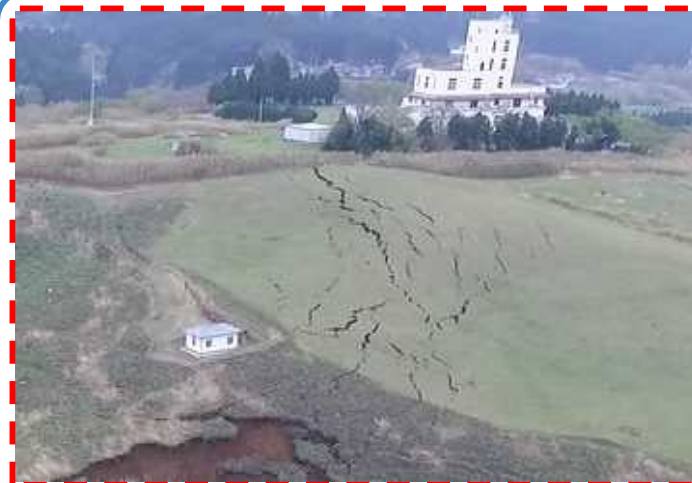
ヘリ調査で確認できなかった地盤のクラックが確認された。(撮影4/18 高野台地区)

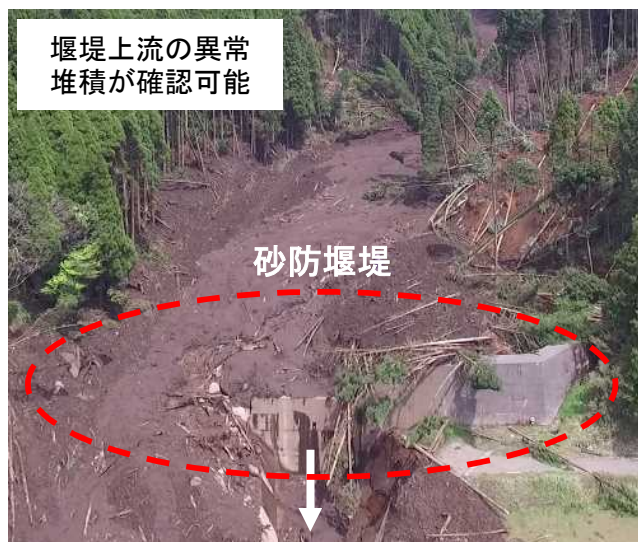
堰堤上流の堆積状況  
(撮影4/19 山王谷川地区)

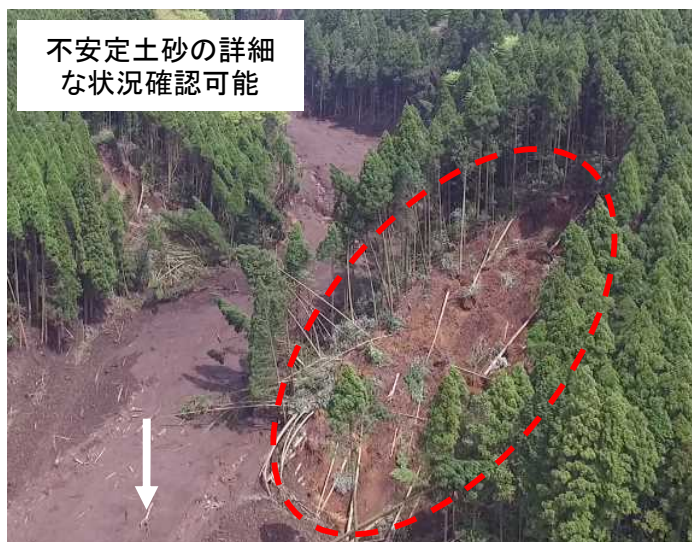
山腹崩壊の状況  
(撮影4/19 山王谷川地区)

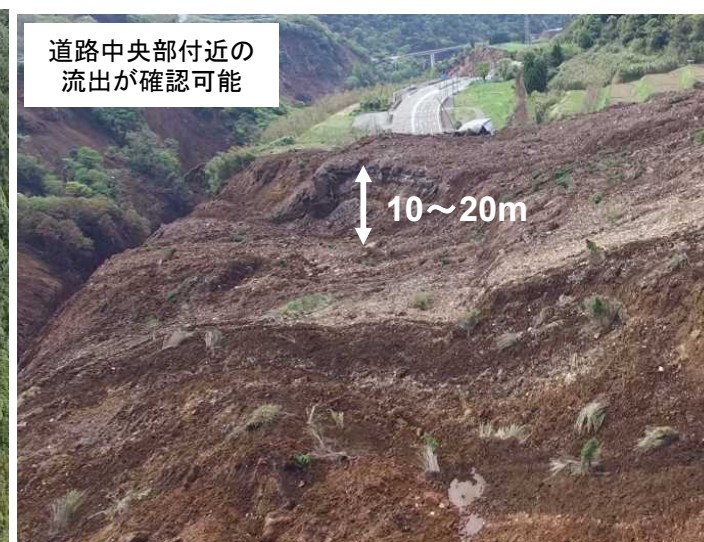
土砂流出状況  
(撮影4/16 阿蘇大橋地区付近)

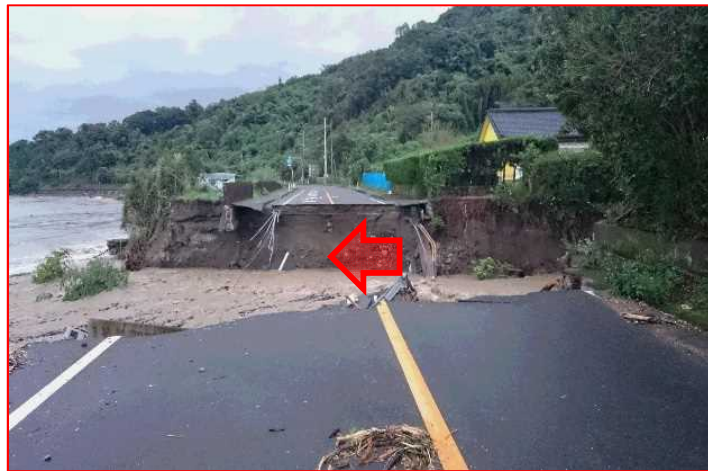
たるみずしうしねふもと  
鹿児島県垂水市牛根麓

9/20 土石流等

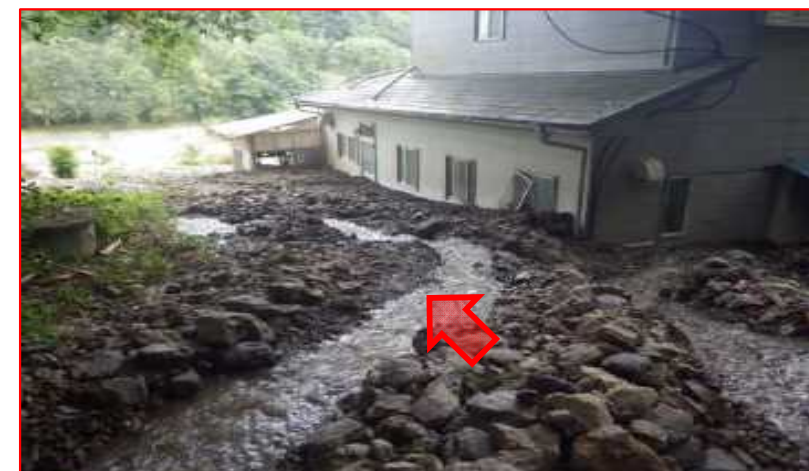
みやざきしたかおかちようごちよう  
宮崎県宮崎市高岡町五町

9/20 土石流等

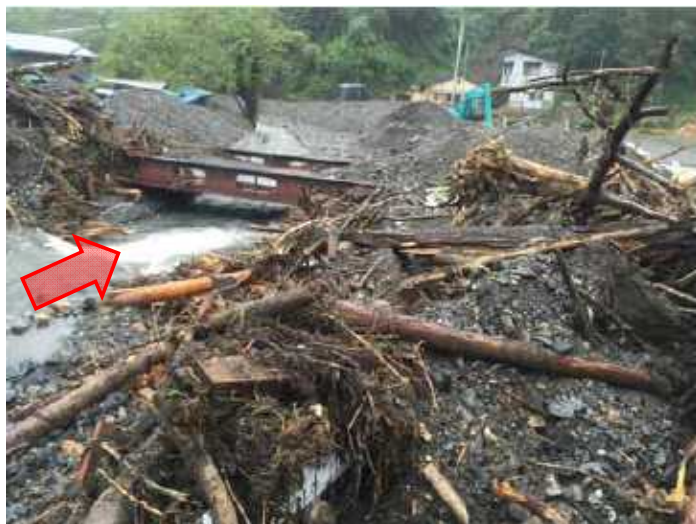
松橋川(岩手県下閉伊郡岩泉町)

## ＜台風10号による流木の流出事例＞

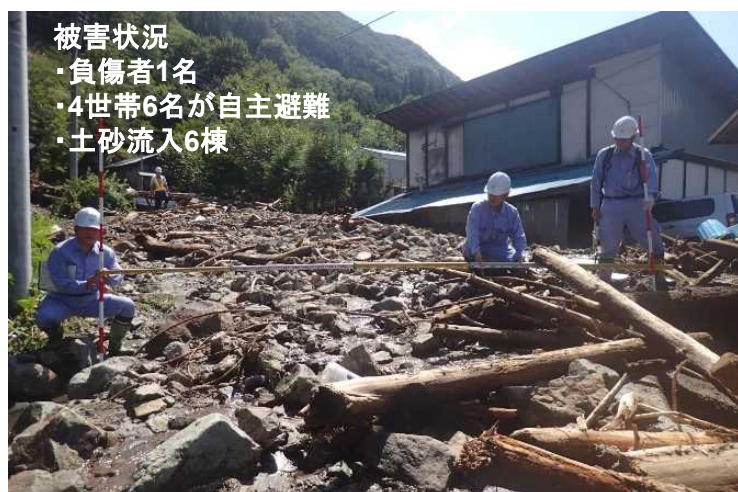
応急調査実施状況(被災状況の確認)

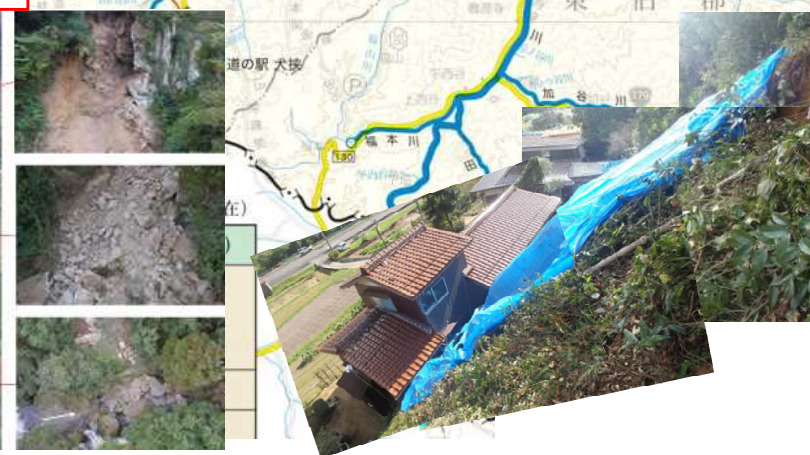
鳥取県東伯郡三朝町牧

【がけ崩れ】

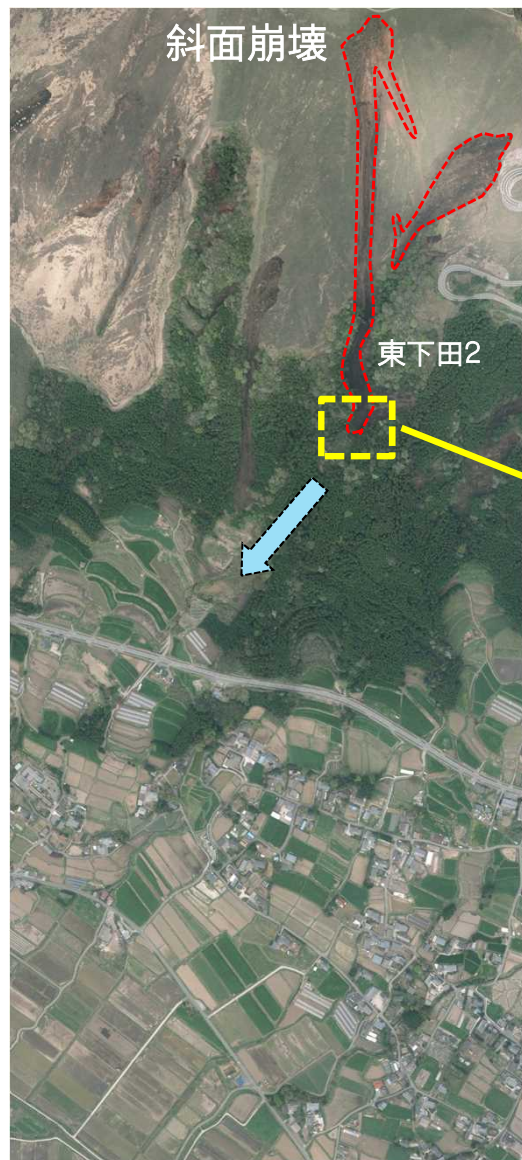
ひがし しも だ  
【施設効果事例】東下田2大山砂防堰堤(熊本県阿蘇郡南阿蘇村)

地震で崩壊した土砂を砂防堰堤が捕捉し、下流への2次災害を防止した。

平成28年4月16日の航空写真  
では砂防堰堤まで土砂が到達  
していないことが分かる

平成27年1月の点検では未満砂  
であることを確認

平成28年4月21日  
日雨量113mm  
最大時間雨量  
24.5mm/h  
の降雨を観測  
(気象庁南阿蘇観測所)

4月21日の  
降雨により  
土石流が  
が発生

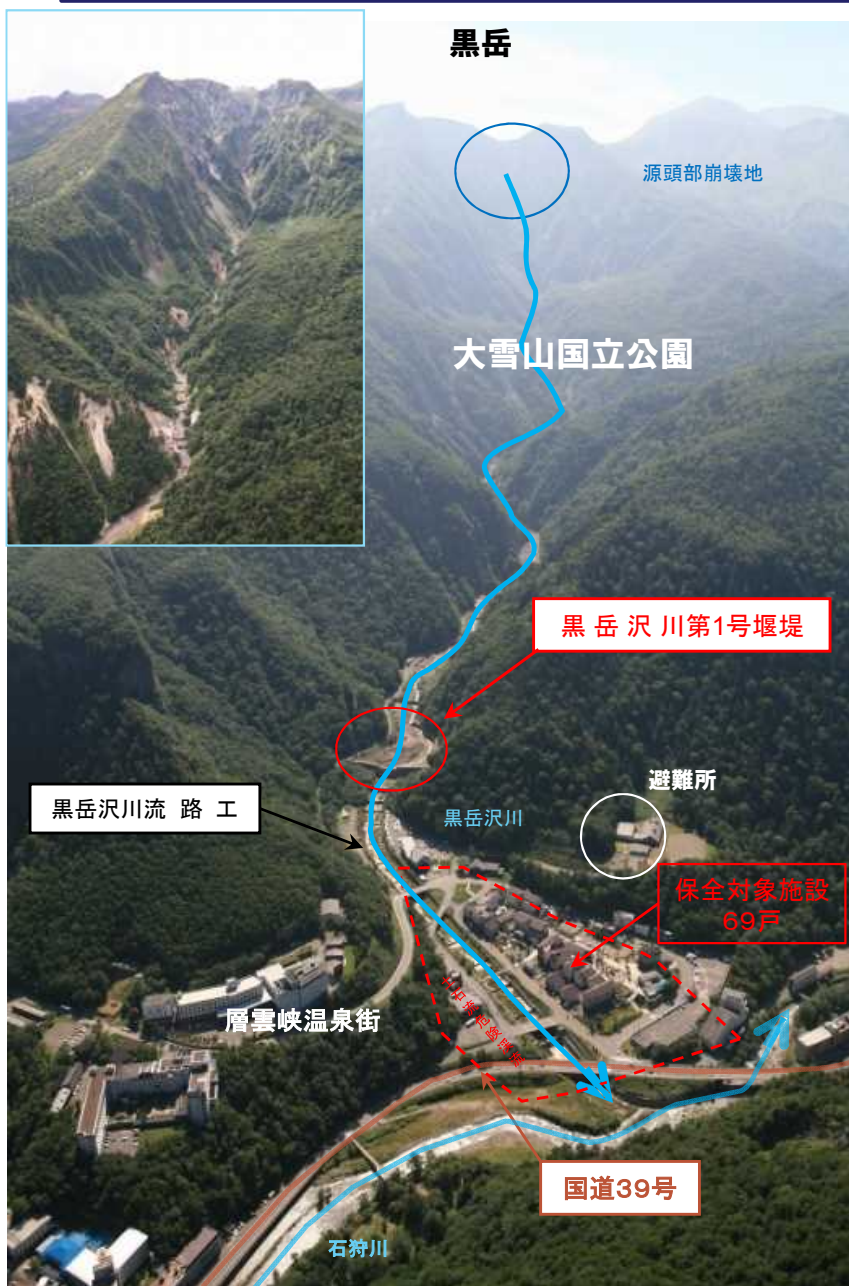
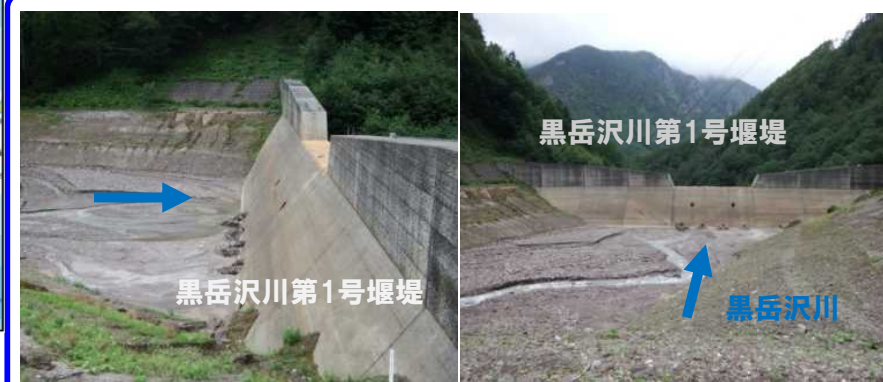
くろ だけ さわ かわ かみかわぐん かみかわちょう  
【施設効果事例】 黒岳沢川第1号堰堤(北海道上川郡上川町)

8月23日早朝、台風11号の影響により土石流が発生したが、砂防堰堤(高さ22m、長さ136m)により土砂及び流木を捕捉(約2万m<sup>3</sup>速報値)層雲峡温泉街への被害を未然に防止した。

土石流発生直後 (H28.8.23撮影)

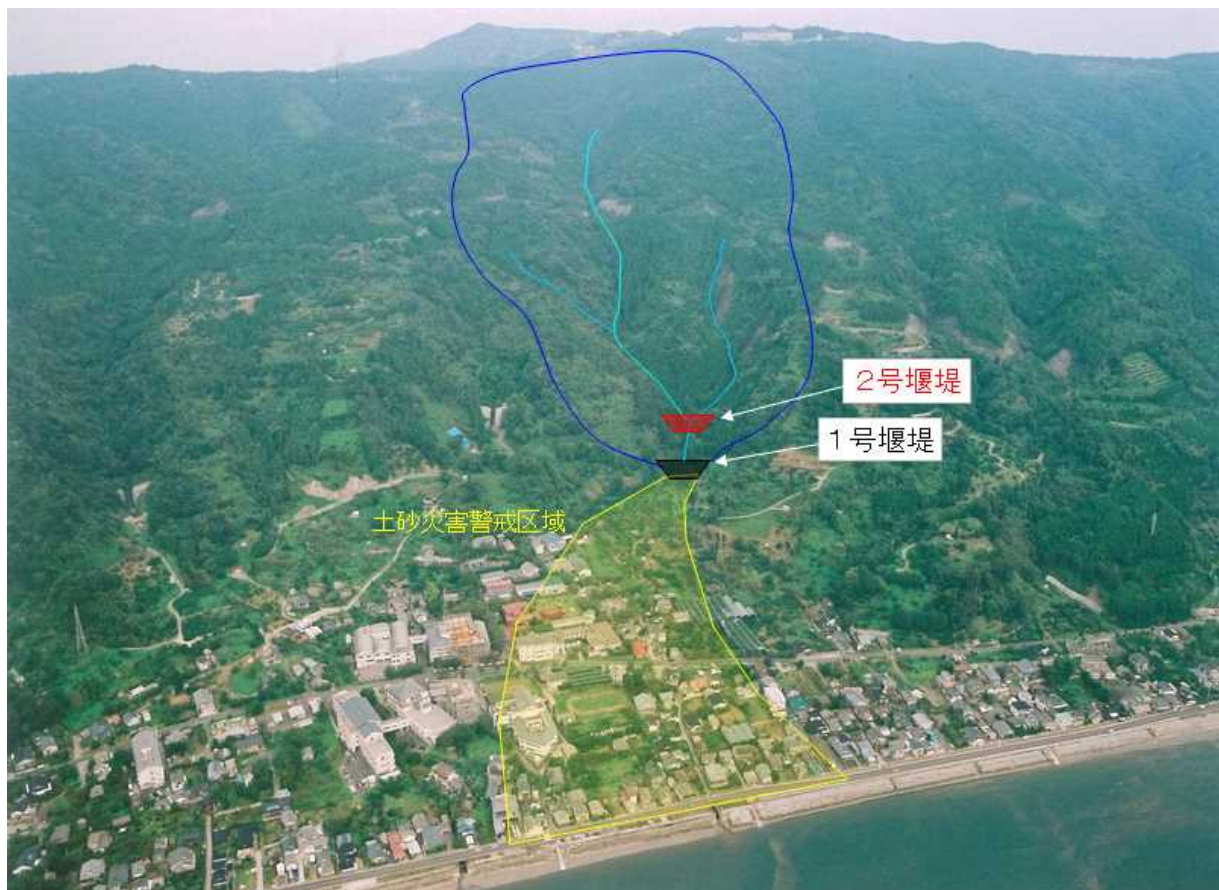
2号砂防堰堤の流木の捕捉状況

状況：台風16号による豪雨により発生した土石流を、透過型砂防堰堤が捕捉し、下流への被害を未然に防止。

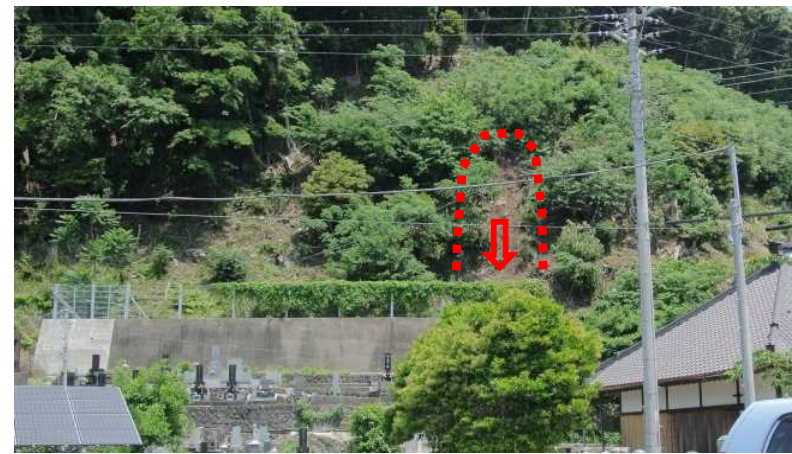
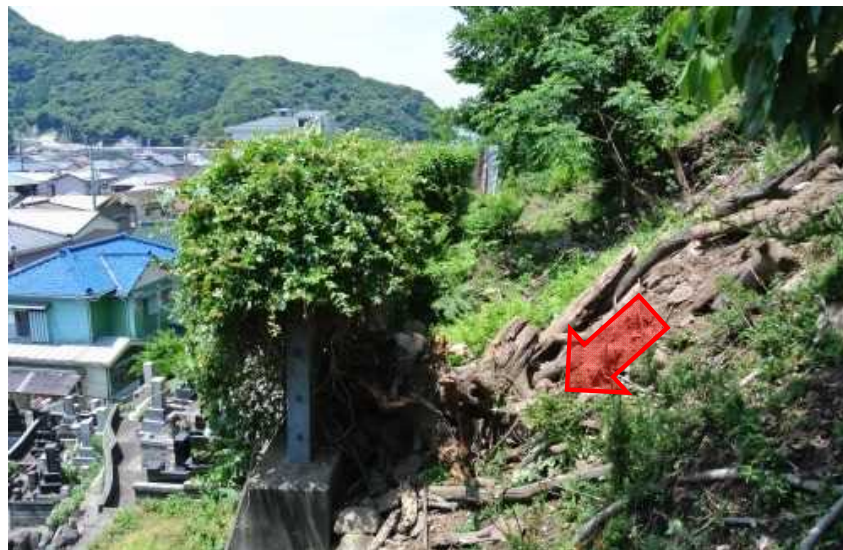
# 【施設効果事例】安良里向田(静岡県賀茂郡西伊豆町)

- ◆発生箇所：静岡県賀茂郡西伊豆町 安良里向田
- ◆状況：5月17日の大雨によりがけ崩れが発生したが、急傾斜地崩壊防止施設が整備されており崩壊した土砂を捕捉。被害を未然に防止。

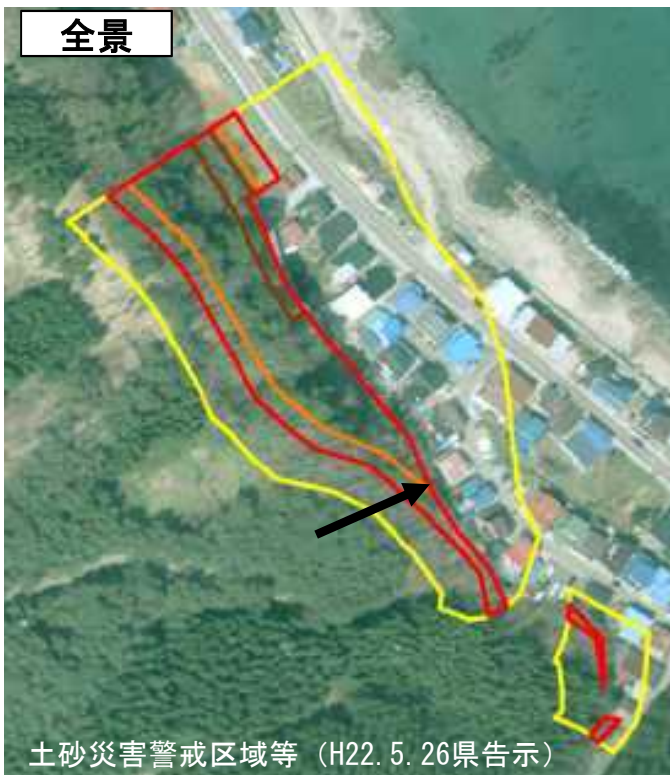
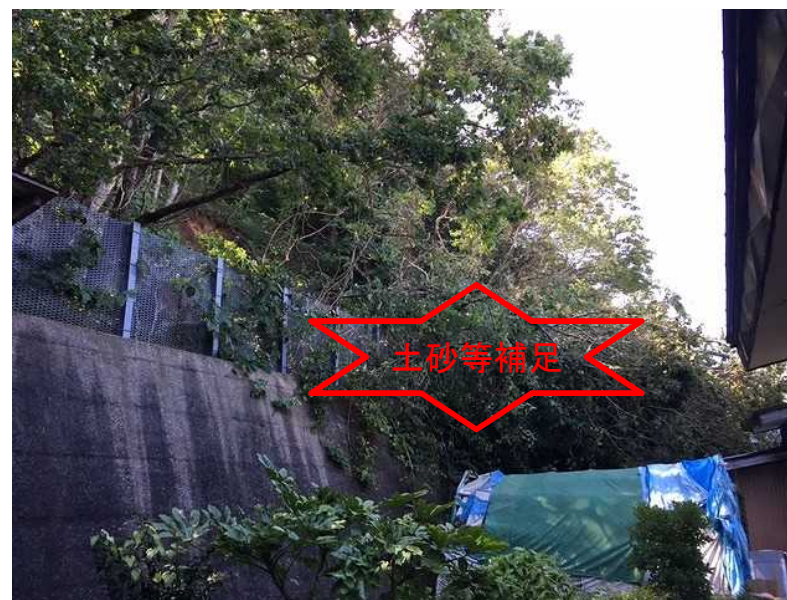
# 【施設効果事例】<sup>かぶとたいらのした</sup>甲平ノ下区域急傾斜<sup>しもきたぐんかざまうらむら</sup>(青森県下北郡風間浦村)

災害発生日：平成28年8月31日  
 降雨状況：連続雨量 36mm (8月30日0時～22時)  
 時間最大雨量 11mm (8月30日21時～22時)  
 ※下風呂雨量観測所 (県)  
<sup>あおもりけん しもきたぐん かざまうらむら</sup>  
 発生箇所：青森県下北郡風間浦村大字下風呂 <sup>しもふろ</sup>  
 急傾斜地崩壊危険区域指定済み (S57. 12. 28県告示)  
 土砂災害警戒区域等指定済み (H22. 5. 26県告示)  
 崩壊状況：土石流捕捉量 約70m<sup>3</sup>  
 状況：8月30日から31日の台風10号によりがけ崩れが発生したが、昭和58年度に急傾斜地崩壊防止施設 (擁壁工、落石防護柵工) が整備されており、土砂等を補足。被害を未然に防止し効果を発揮した。

## 崩壊土砂補足状況
