資料-2

河川堤防の被災状況の 調査・分析について

台風第19号による被災要因

被災要因の分析について

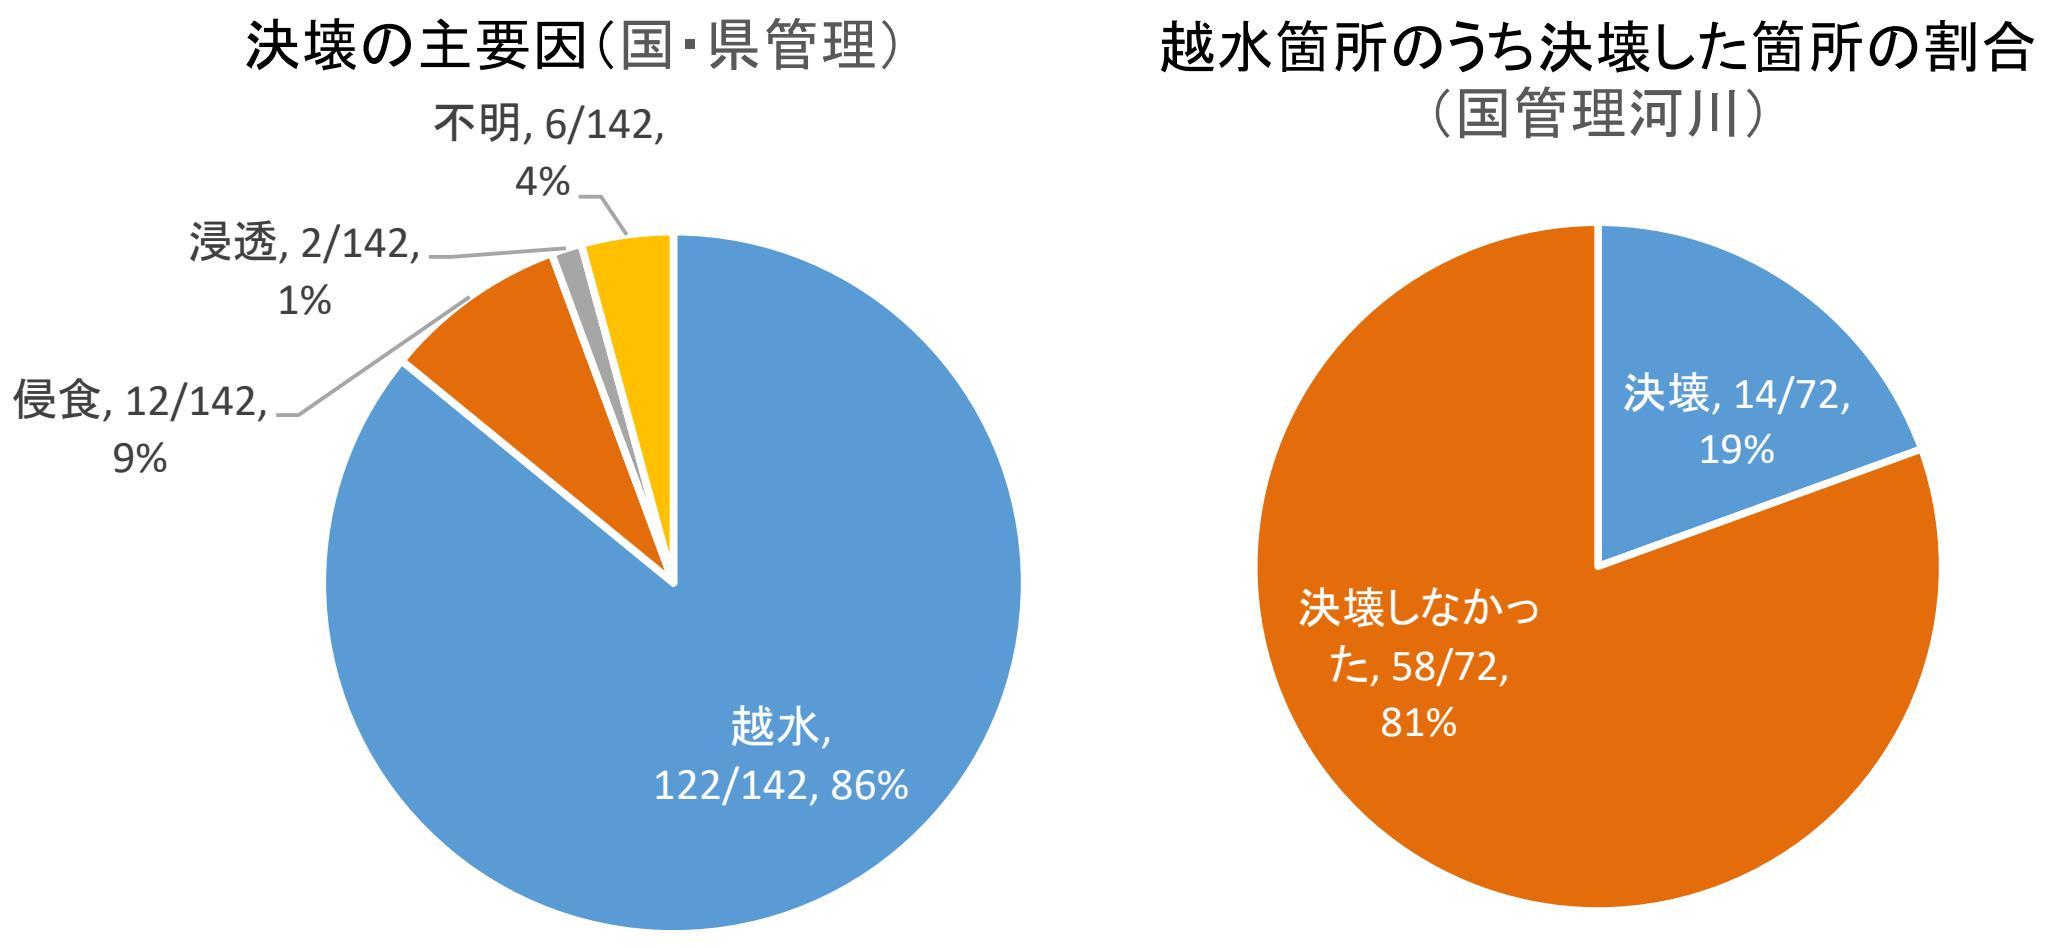
- ・台風第19号による洪水では国管理河川の14箇所・県管理河川の128箇所で堤防決壊が発生した。
- ・決壊の主要因は「越水」が86%で、被災要因の多くを占める。
- ・また、越水が確認された箇所は国管理河川で72箇所である。(内、決壊は14箇所)

決壊の主要因が越水のうち、堤内地側からの越水 国管理河川 2事例 県管理河川 18事例 ※県管理区間の決壊の主要因は県からの聞き取りによる

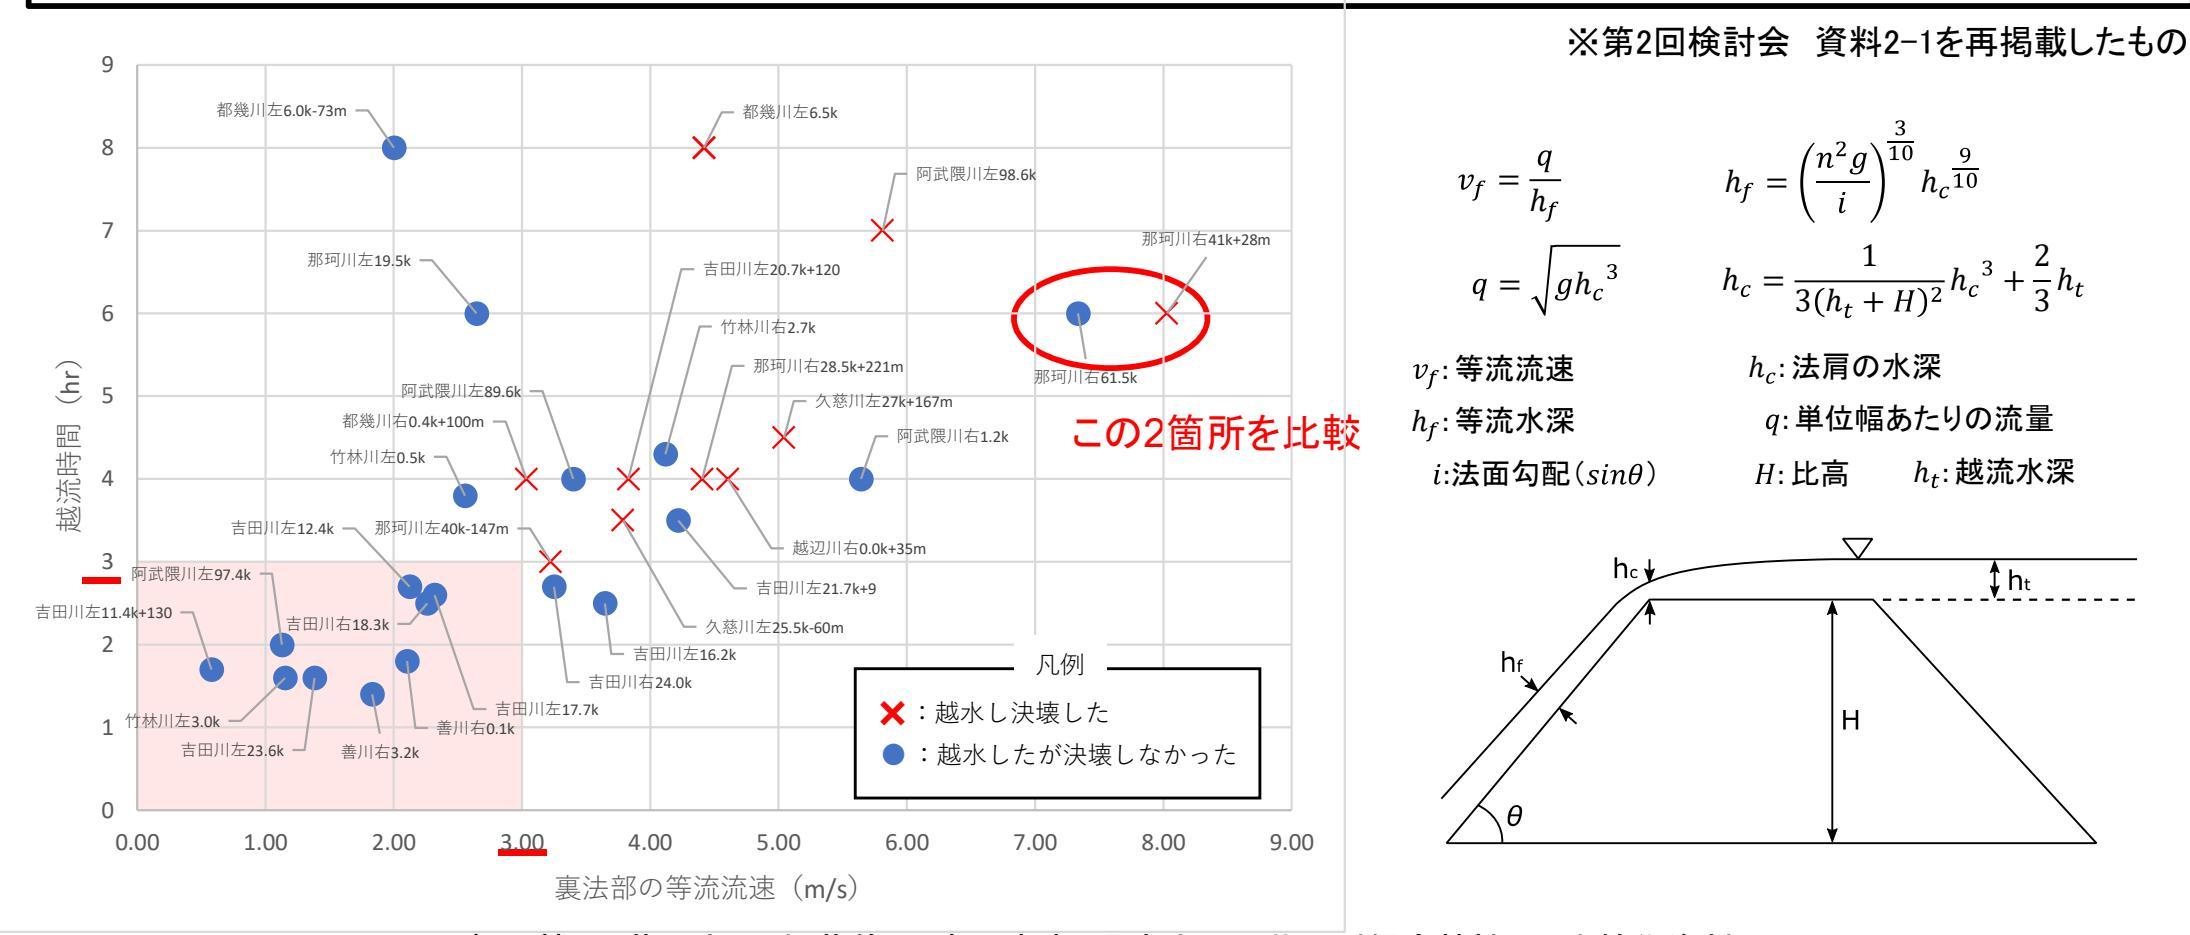
- 越水による外力と決壊の関係を見るために、越水により決壊した箇所と決壊しなかった箇所における越流時間と流速(等 流流速)の関係を整理した。
- 法尻付近での流速(裏法部の等流流速)が3m/s未満、越流時間が3時間未満の箇所で今回決壊している箇所はない。
- 既往の知見※1)によると、「流速2m/sを目安として、芝の耐侵食性は確保されている」とされている。
- 一方、今回の洪水では、法尻付近の流速が3m/s未満であれば堤防裏法面および法尻表面の耐侵食性は一定程度、確保されているものと考えることができる。
- <u>那珂川右岸41.2kと那珂川右岸61.5k(下図の赤丸)</u>は、外力が同程度であるが決壊・非決壊の違いが出ているため、土質 や形状を比較した。

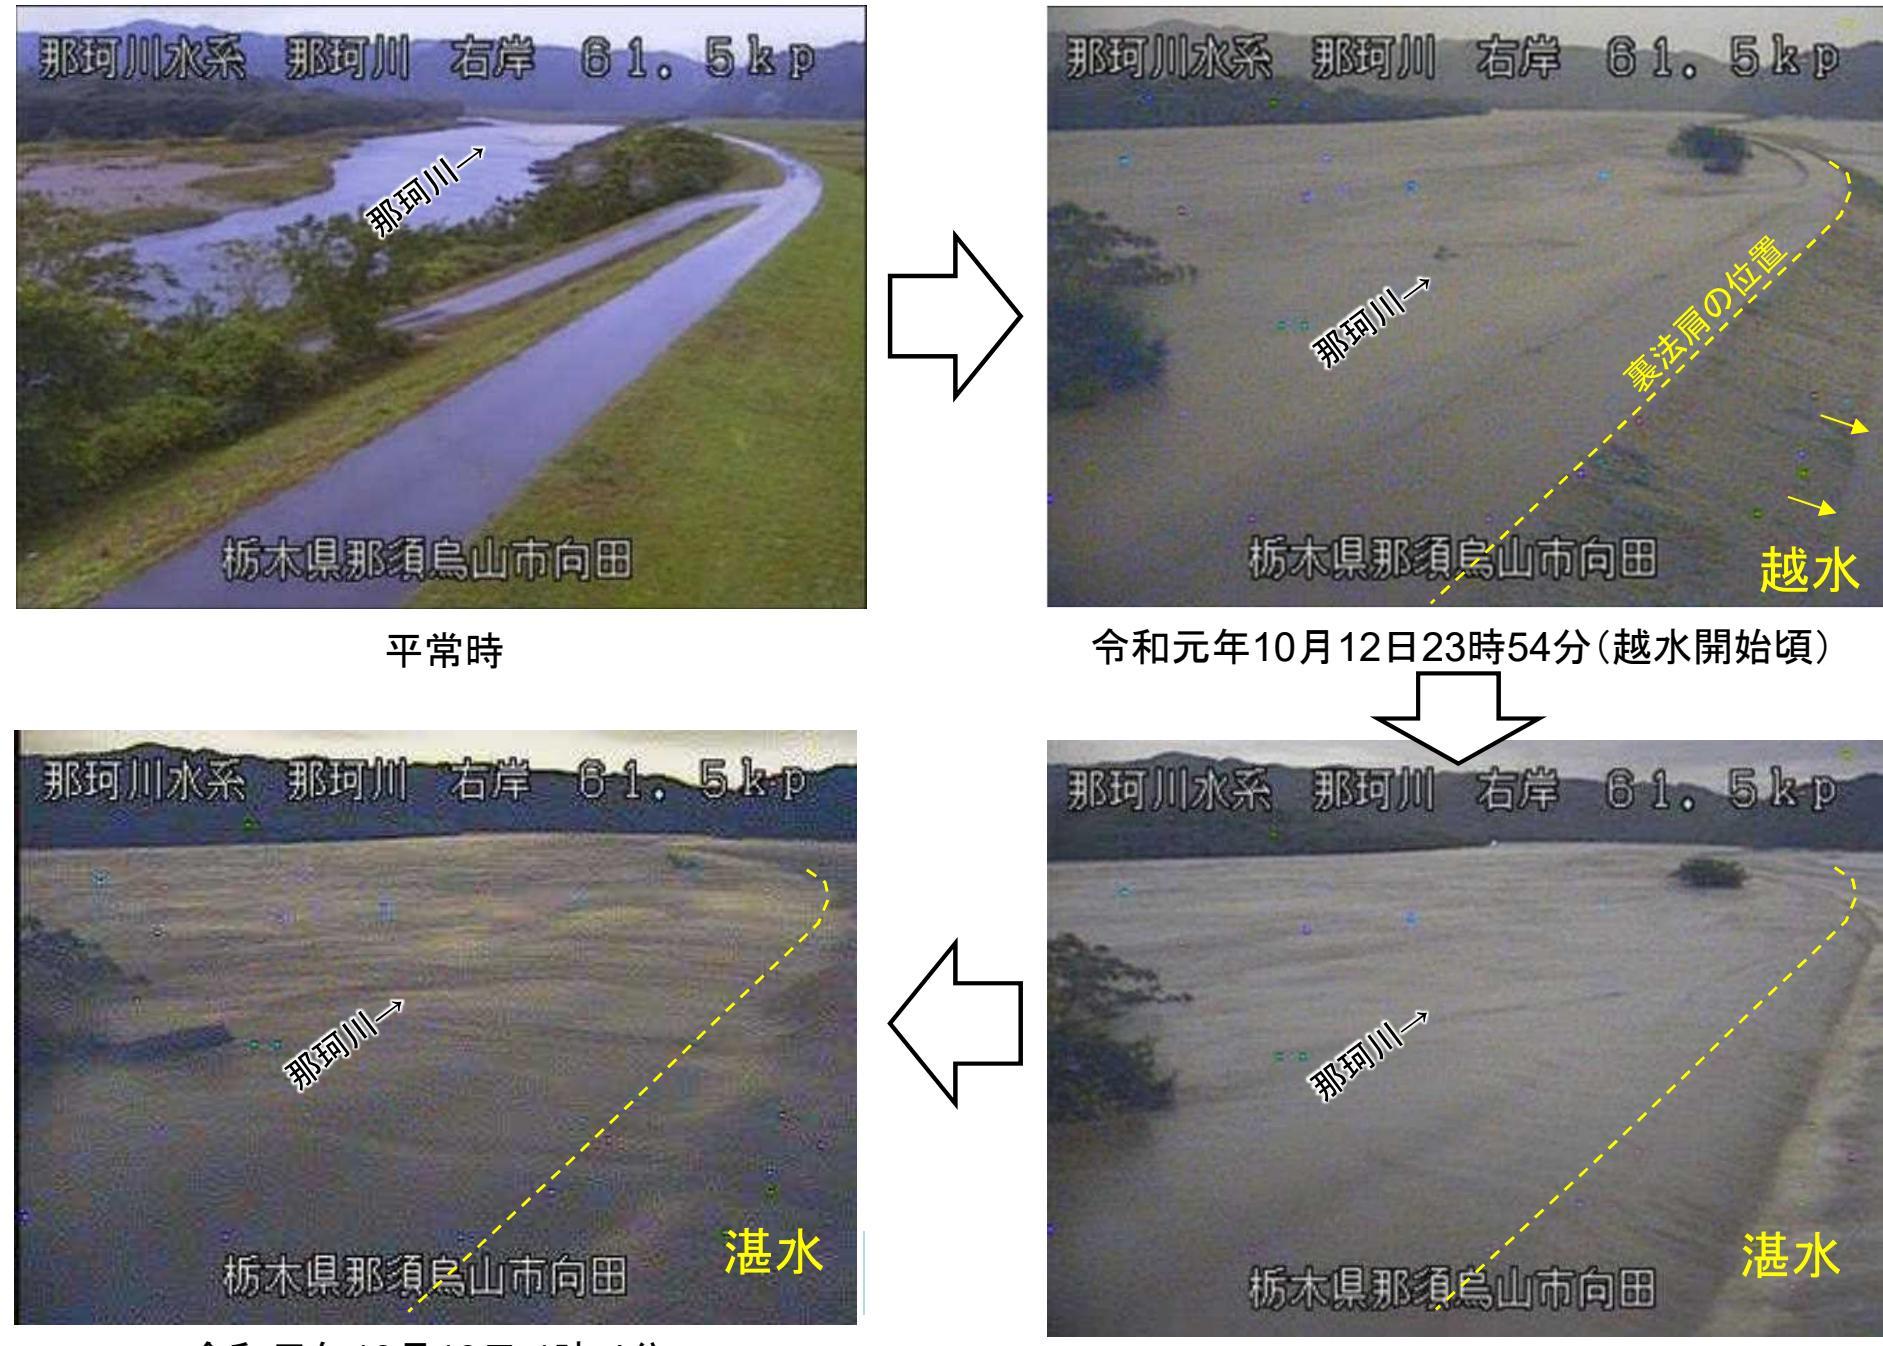
那珂川R61.5k付近のCCTV記録1/2(越水後に決壊しなかった箇所)

令和元年10月13日 1時 4分

令和元年10月13日 0時15分

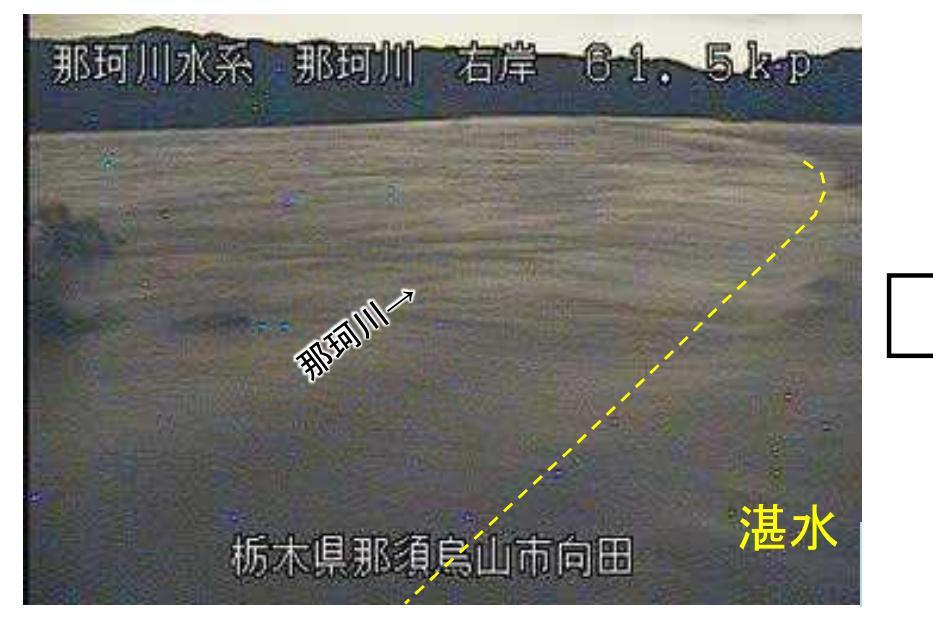
那珂川R61.5k付近のCCTV記録2/2(越水後に決壊しなかった箇所)

令和元年10月13日 1時14分

令和元年10月13日1時34分以降、機器浸水のため、 記録画像なし

- ・ 越水開始前から堤内地が湛水し、裏法面に越
 流水が作用していた時間は短かったと推測さ
 れる。
- 堤内地の湛水状況によって、堤防に作用する
 外力は大きく変化する。
- 水位計から推測した最大越流水深、継続時間 だけでは、外力の大きさを適切に評価できな い場合もある。

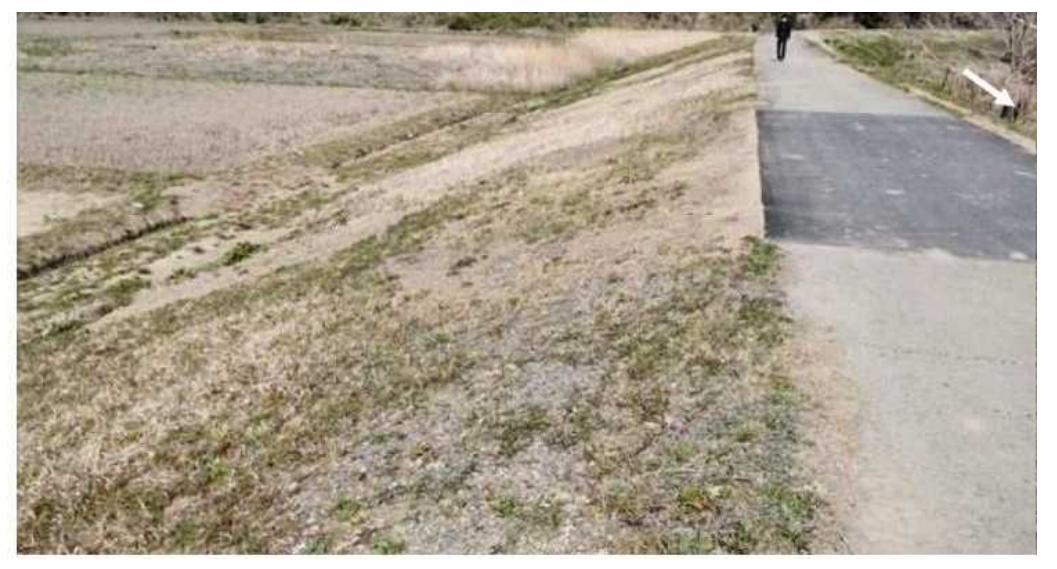
那珂川R61.5k(越水したが決壊しなかった箇所)

・天端や裏法面(中央~法肩)に補修痕跡 ・3割近い勾配

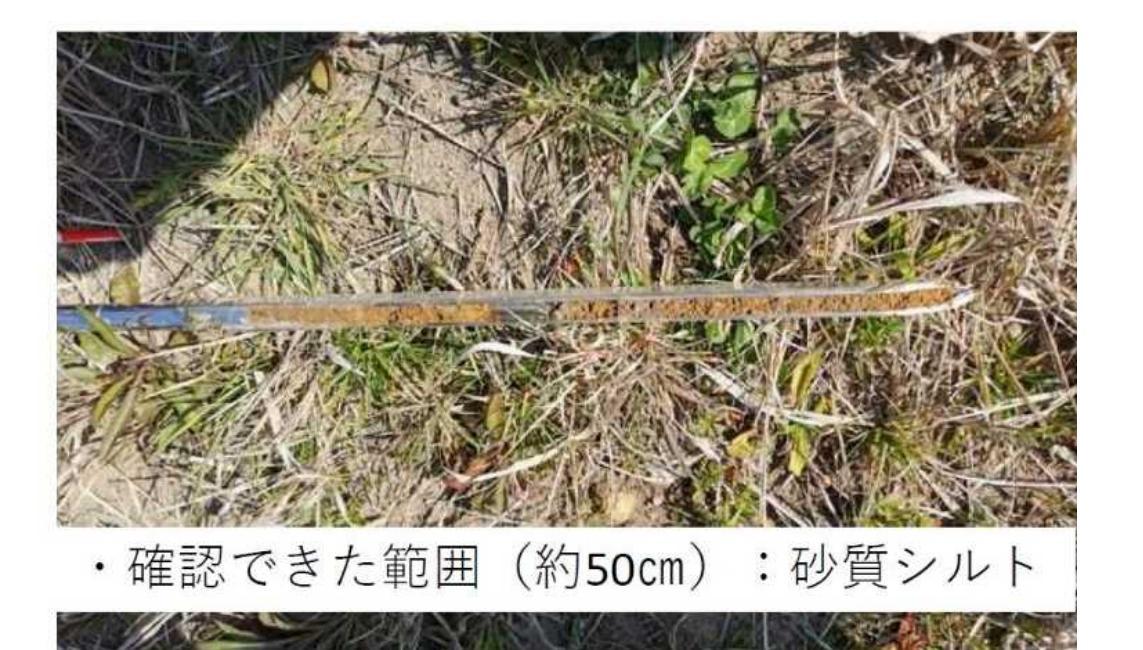
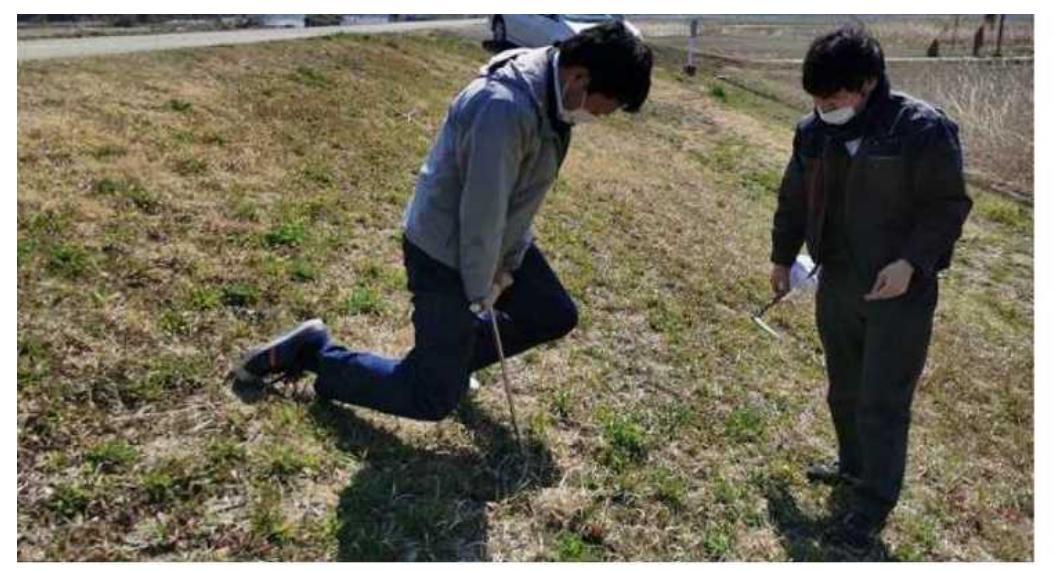
・検土杖を裏法面上中下等、複数箇所で実施。
 ・押し込もうとするが、D30cm~50cmで 硬くて押し込めない。

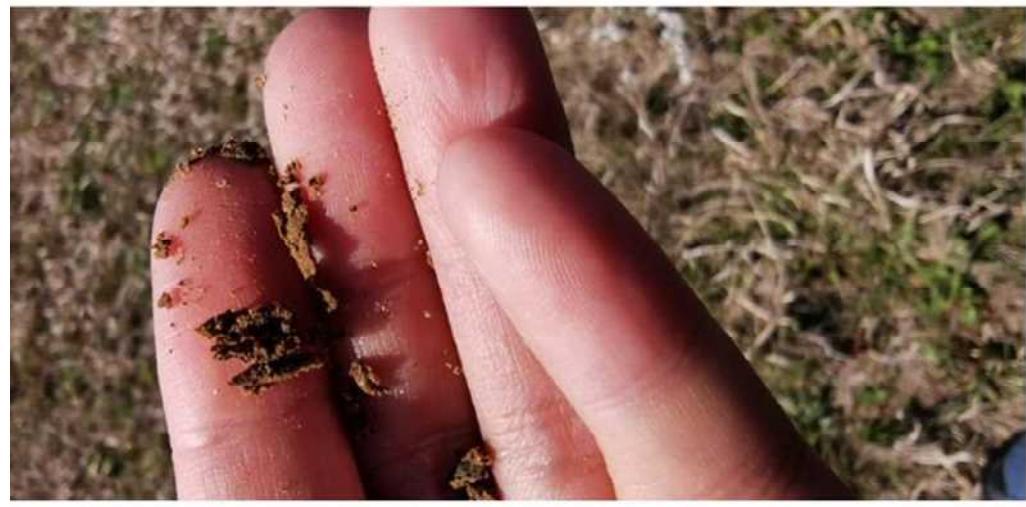
・塑性があり、粘性土分も含まれる

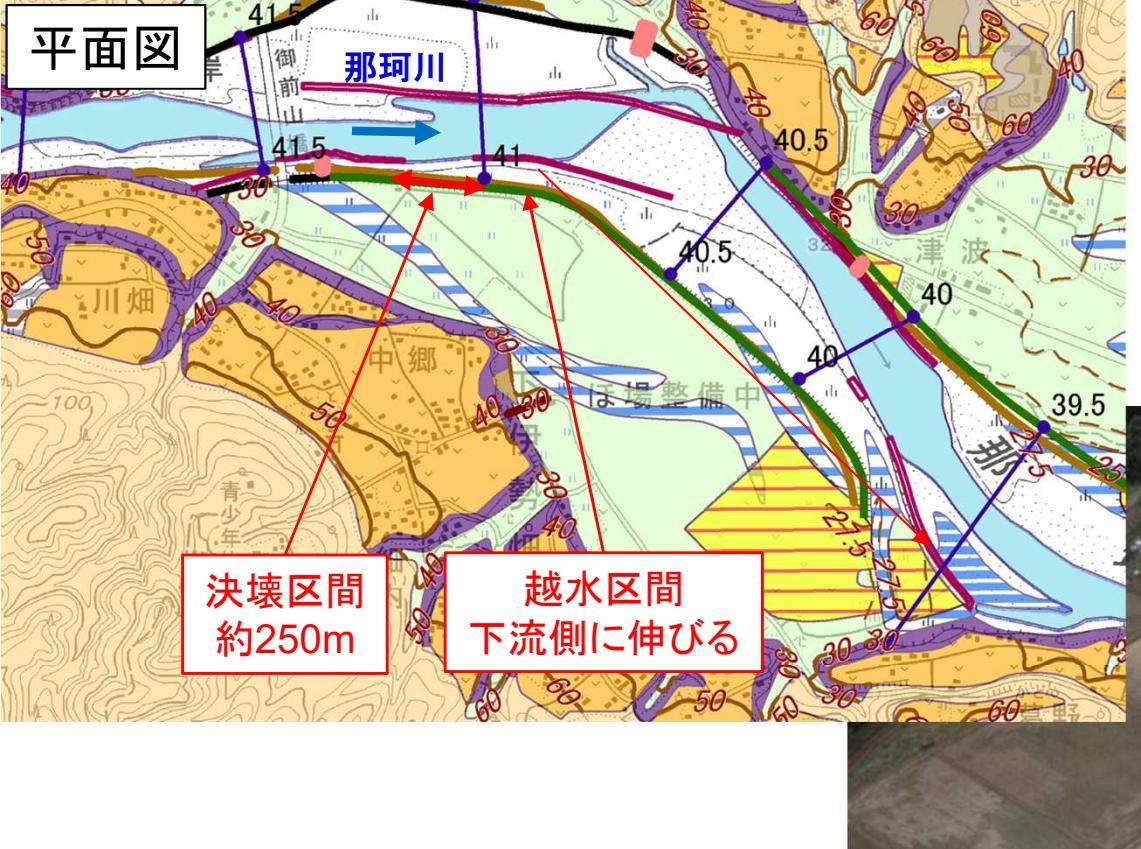
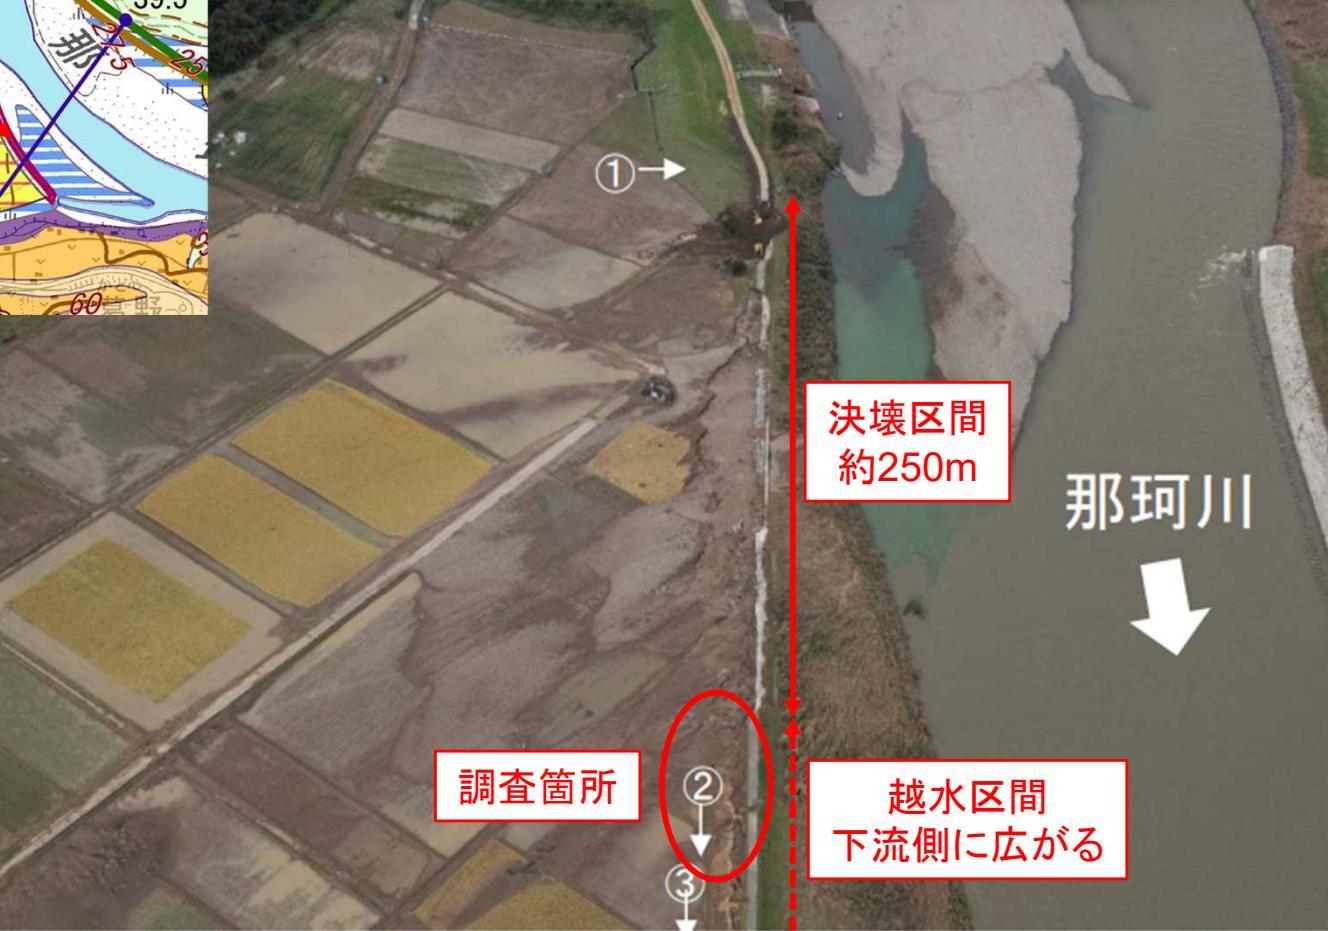
那珂川R41.2k付近(越水により決壊した箇所)

決壊区間の下流側に、越水区

決壊区間の下流側に隣接する

残存堤防にて、調査を実施した。

間が広がっていた。

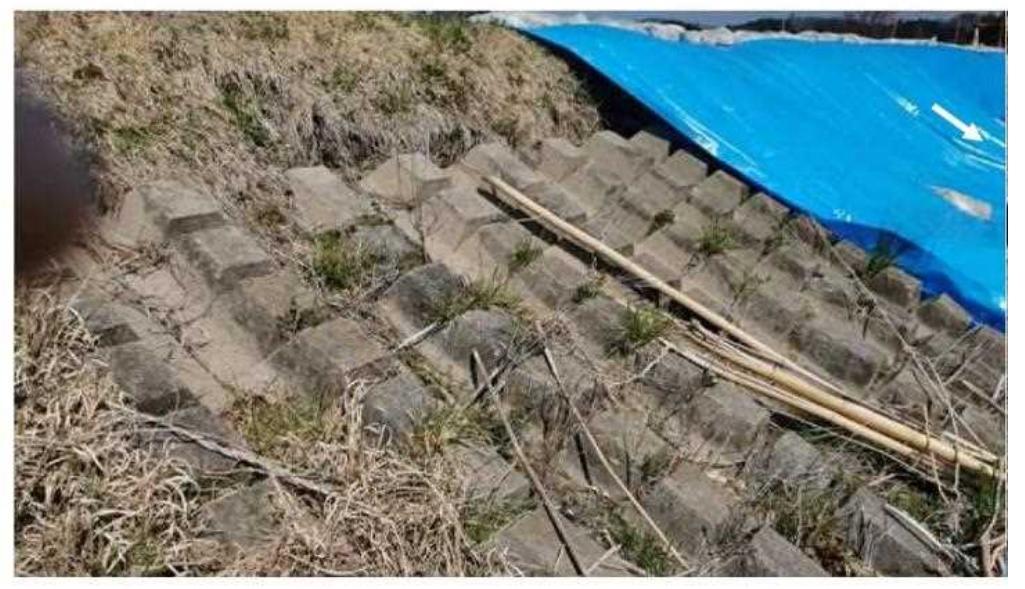
那珂川R41.2k(越水により決壊した箇所)

- ・川裏法面に連節ブロック
- 堤防高は低いが、急勾配(1.5~2割)

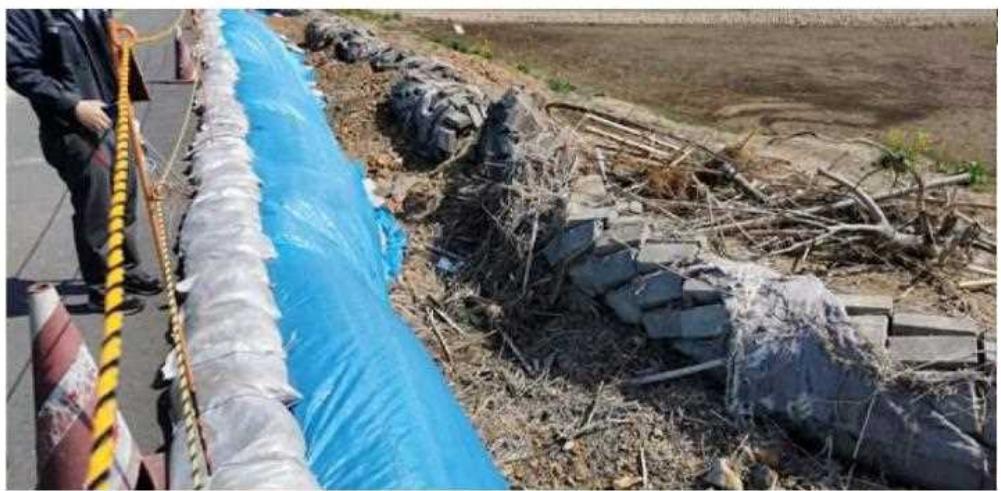
決壊箇所直下流:連節ブロックはめくれている

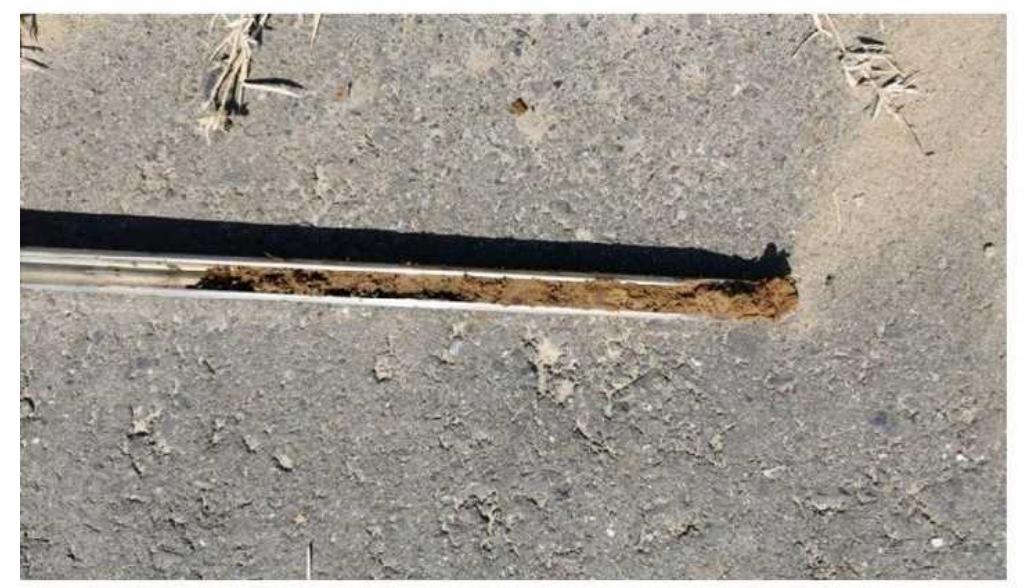
• 川表側の土質:61.5kに比べると細粒分 が少ない

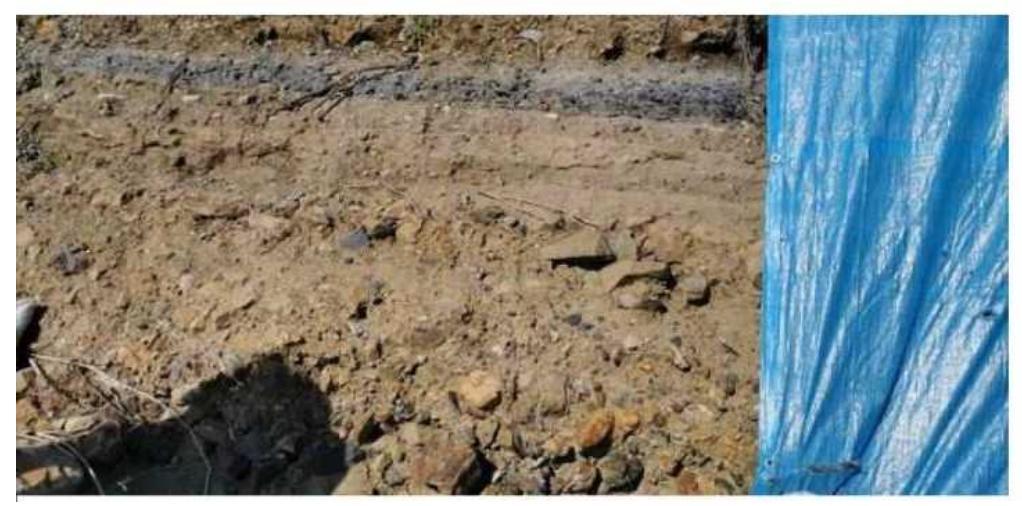
川裏法肩直下:間隙は砂・シルトで充填 されているものの、多くの石を含む

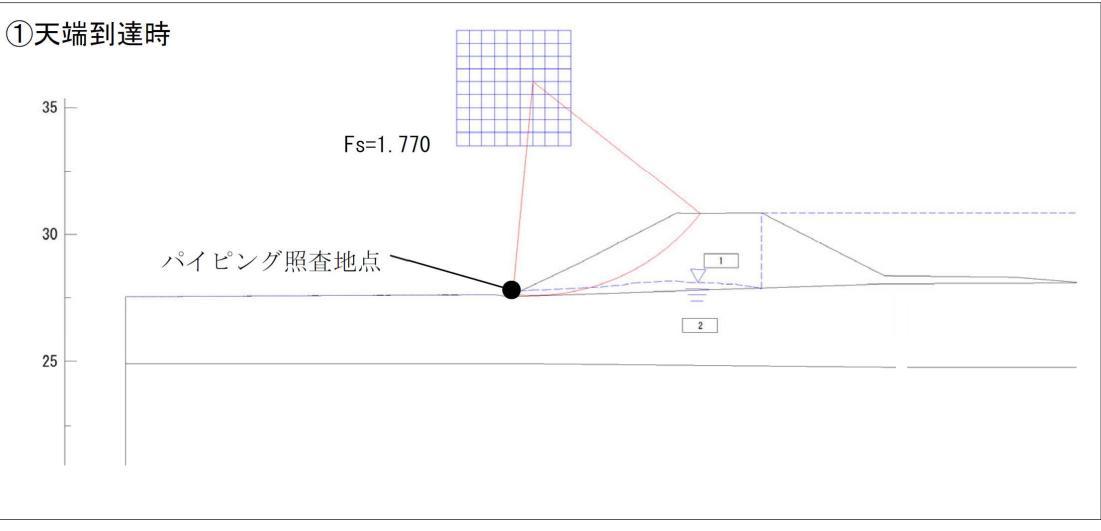
那珂川L40.0k パイピングOUT

- 越水による決壊箇所における被災時の外力を用いた河川堤防の浸透に対する再現解析を行い、結果を整理した。(逆越流による決壊箇所(阿武隈川L98.6k、久慈川R25.5k)を除く)
- 再現解析では、すべり破壊に対する<u>必要安全率を満足しない箇所は無かった</u>。また、パイピングに対する<u>必要安全率を満足しない箇所は</u>12箇所中2<u>箇所</u>である。
- 浸透の再現解析からは、<u>決壊に関して、浸透の影響は大きくなかった</u>と推測できる。

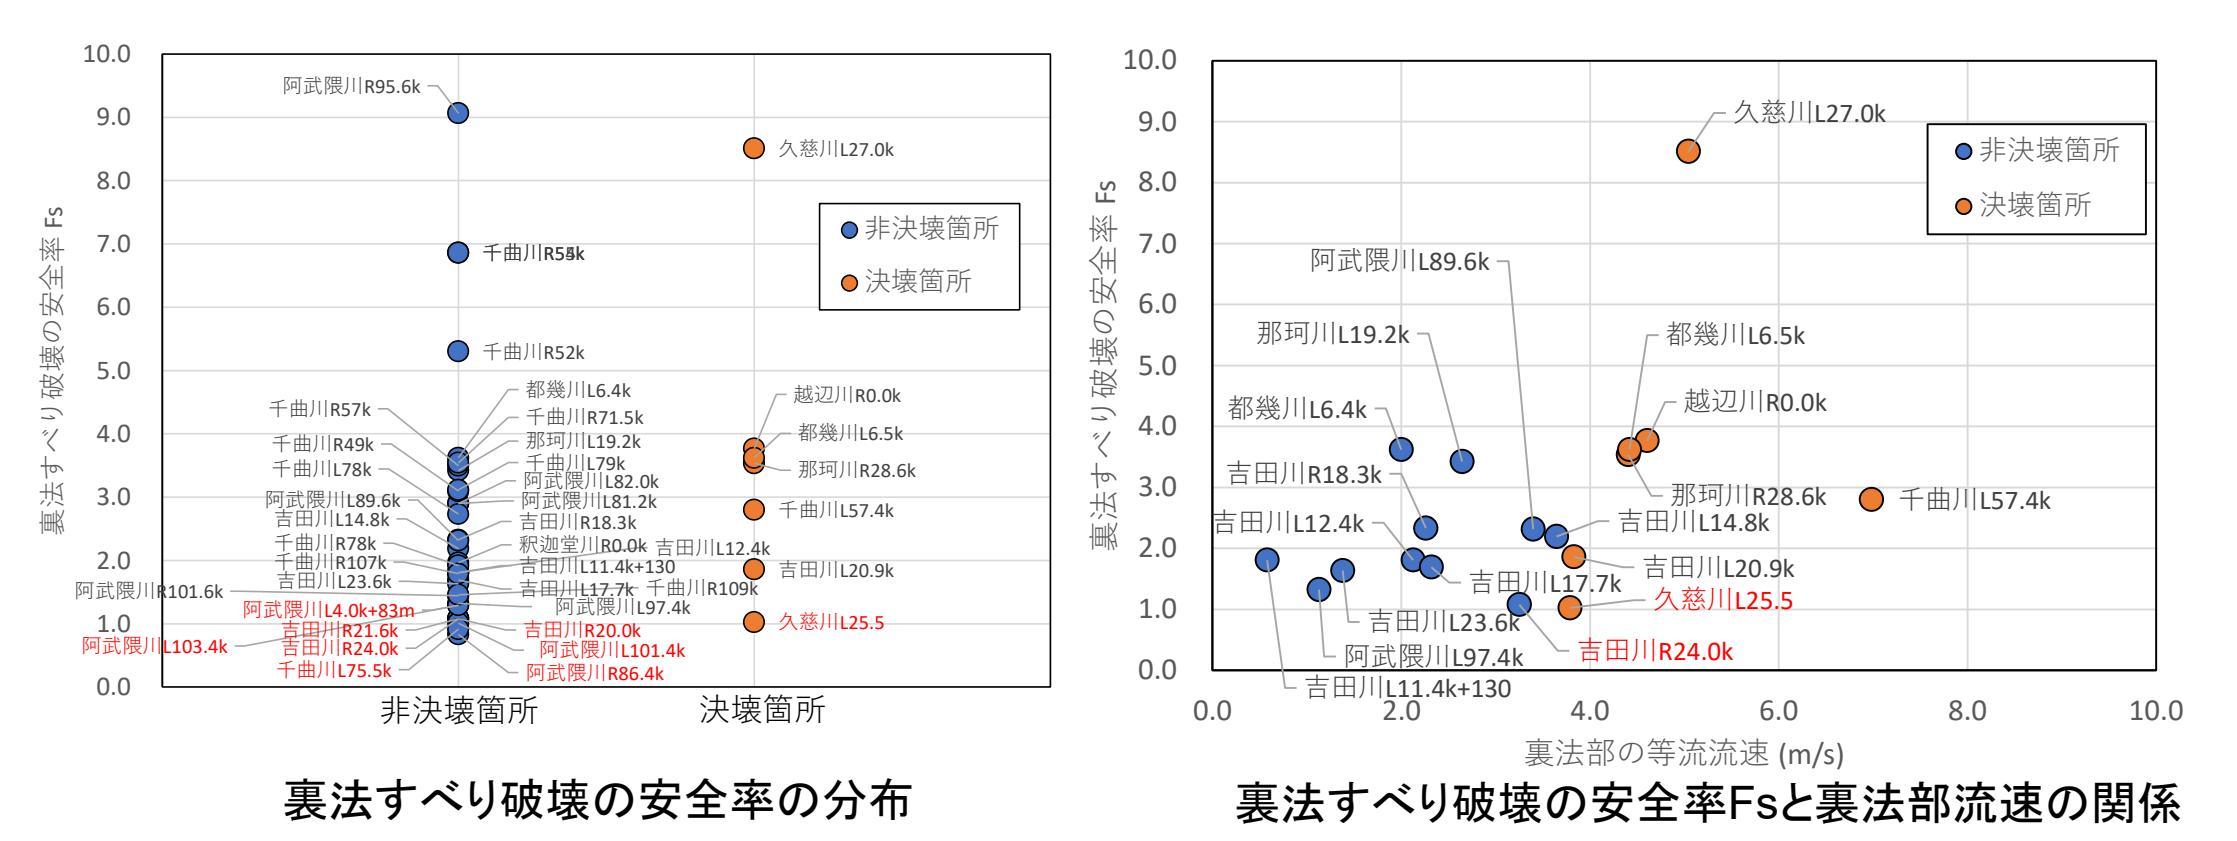
- 決壊箇所と非決壊箇所の河川堤防の浸透に対する安全を確保するための詳細点検時における裏法すべり 破壊の計算結果を整理した。
- また、裏法部の等流流速が算出可能であった箇所については、等流流速との関係を整理した。
- 決壊箇所では、詳細点検実施のうち、裏法すべり破壊の安全率を満足しない箇所は7箇所中1箇所である。
- 非決壊箇所では、裏法すべり破壊の安全率を満足しない箇所は34箇所中8箇所である。
- ●決壊箇所と非決壊箇所で裏法すべり破壊の安全率Fsの分布に明瞭な違いは確認できない。

赤字の箇所が裏法すべり破壊の安全率を満足しない箇所

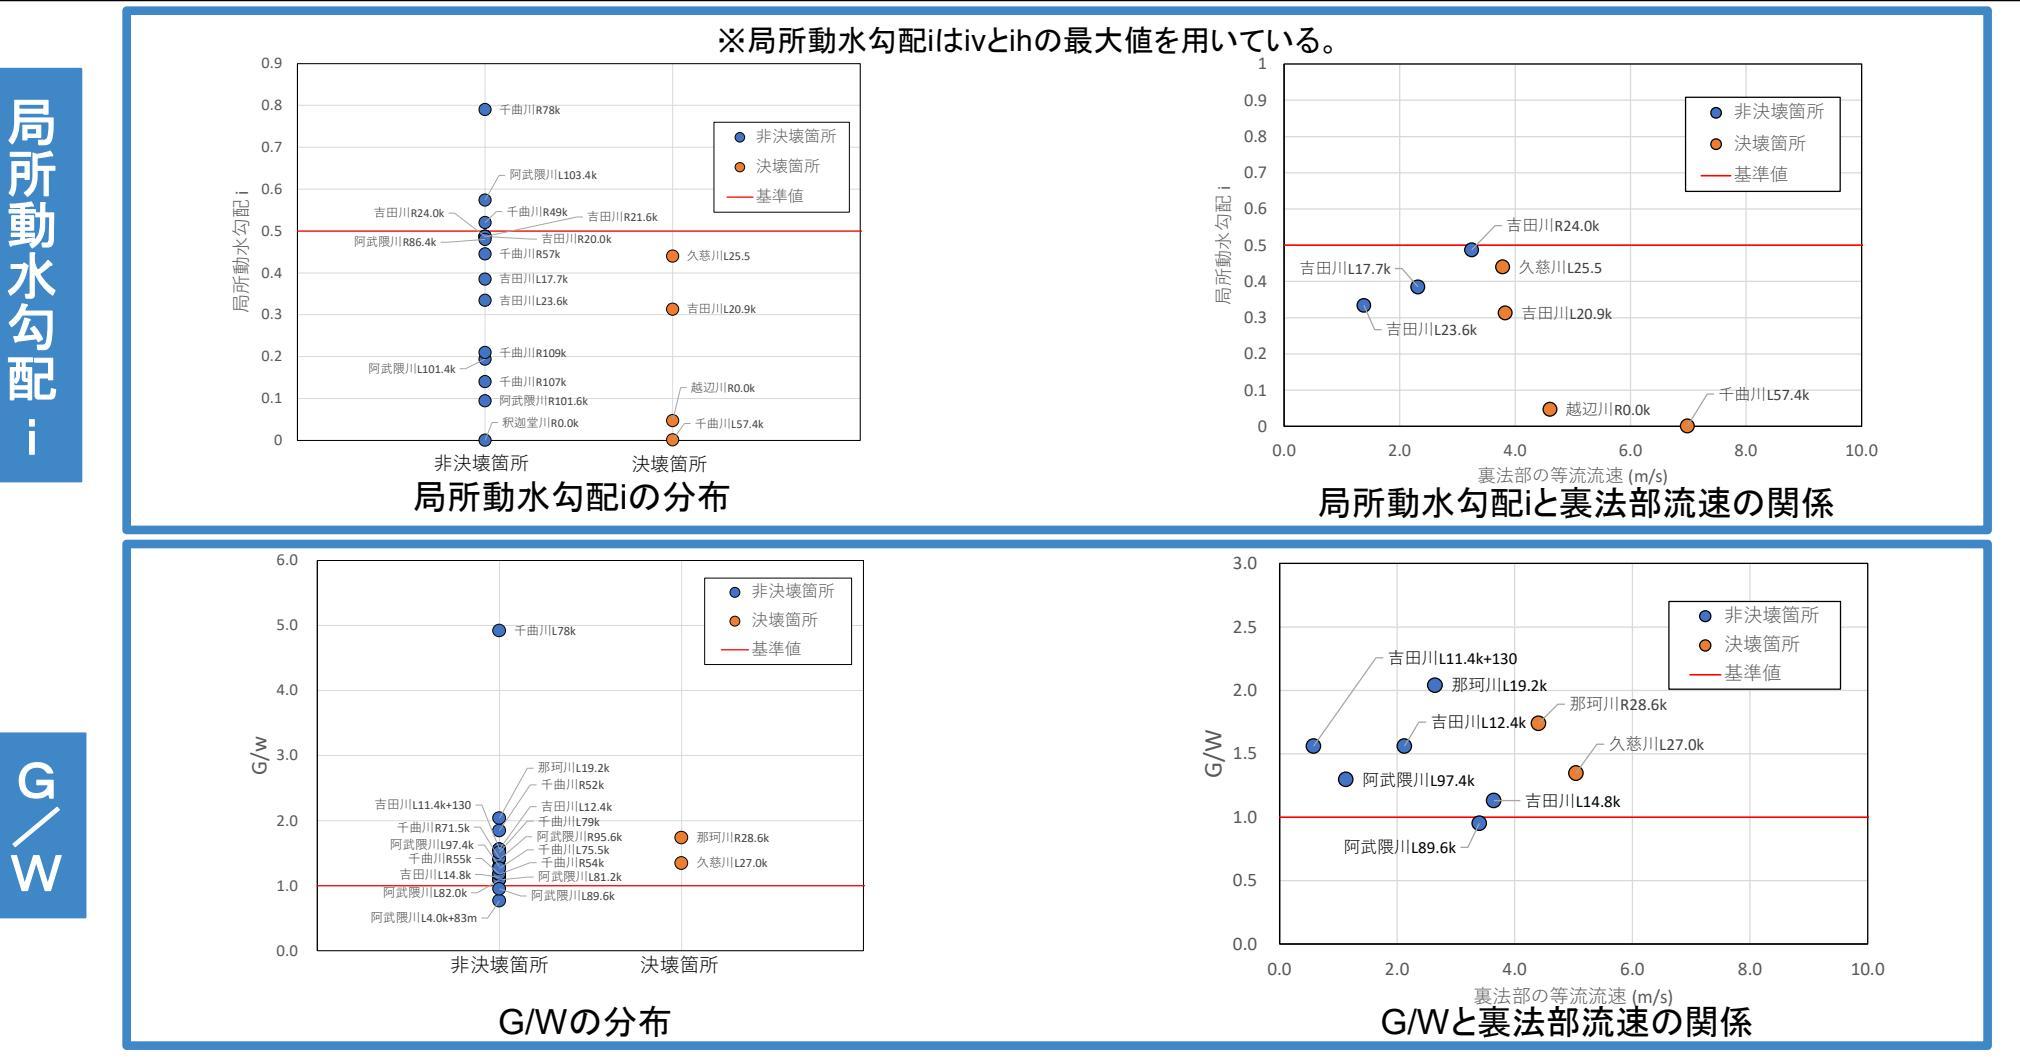
- 決壊箇所と非決壊箇所の河川堤防の浸透に対する安全を確保するための詳細点検時におけるパイピング破壊の計算結果を整理した。
- また、裏法部の等流流速が算出可能であった箇所については、等流流速との関係を整理した。
- 決壊箇所では、既往の詳細点検実施箇所のうち、パイピングの基準値を<u>満足しない箇所は無かった</u>。
- 非決壊箇所では、パイピングの基準値を満足しない箇所は32箇所中5箇所である。
- 決壊箇所と非決壊箇所で局所動水勾配iやG/Wの分布に<u>明瞭な違いは確認できない</u>。

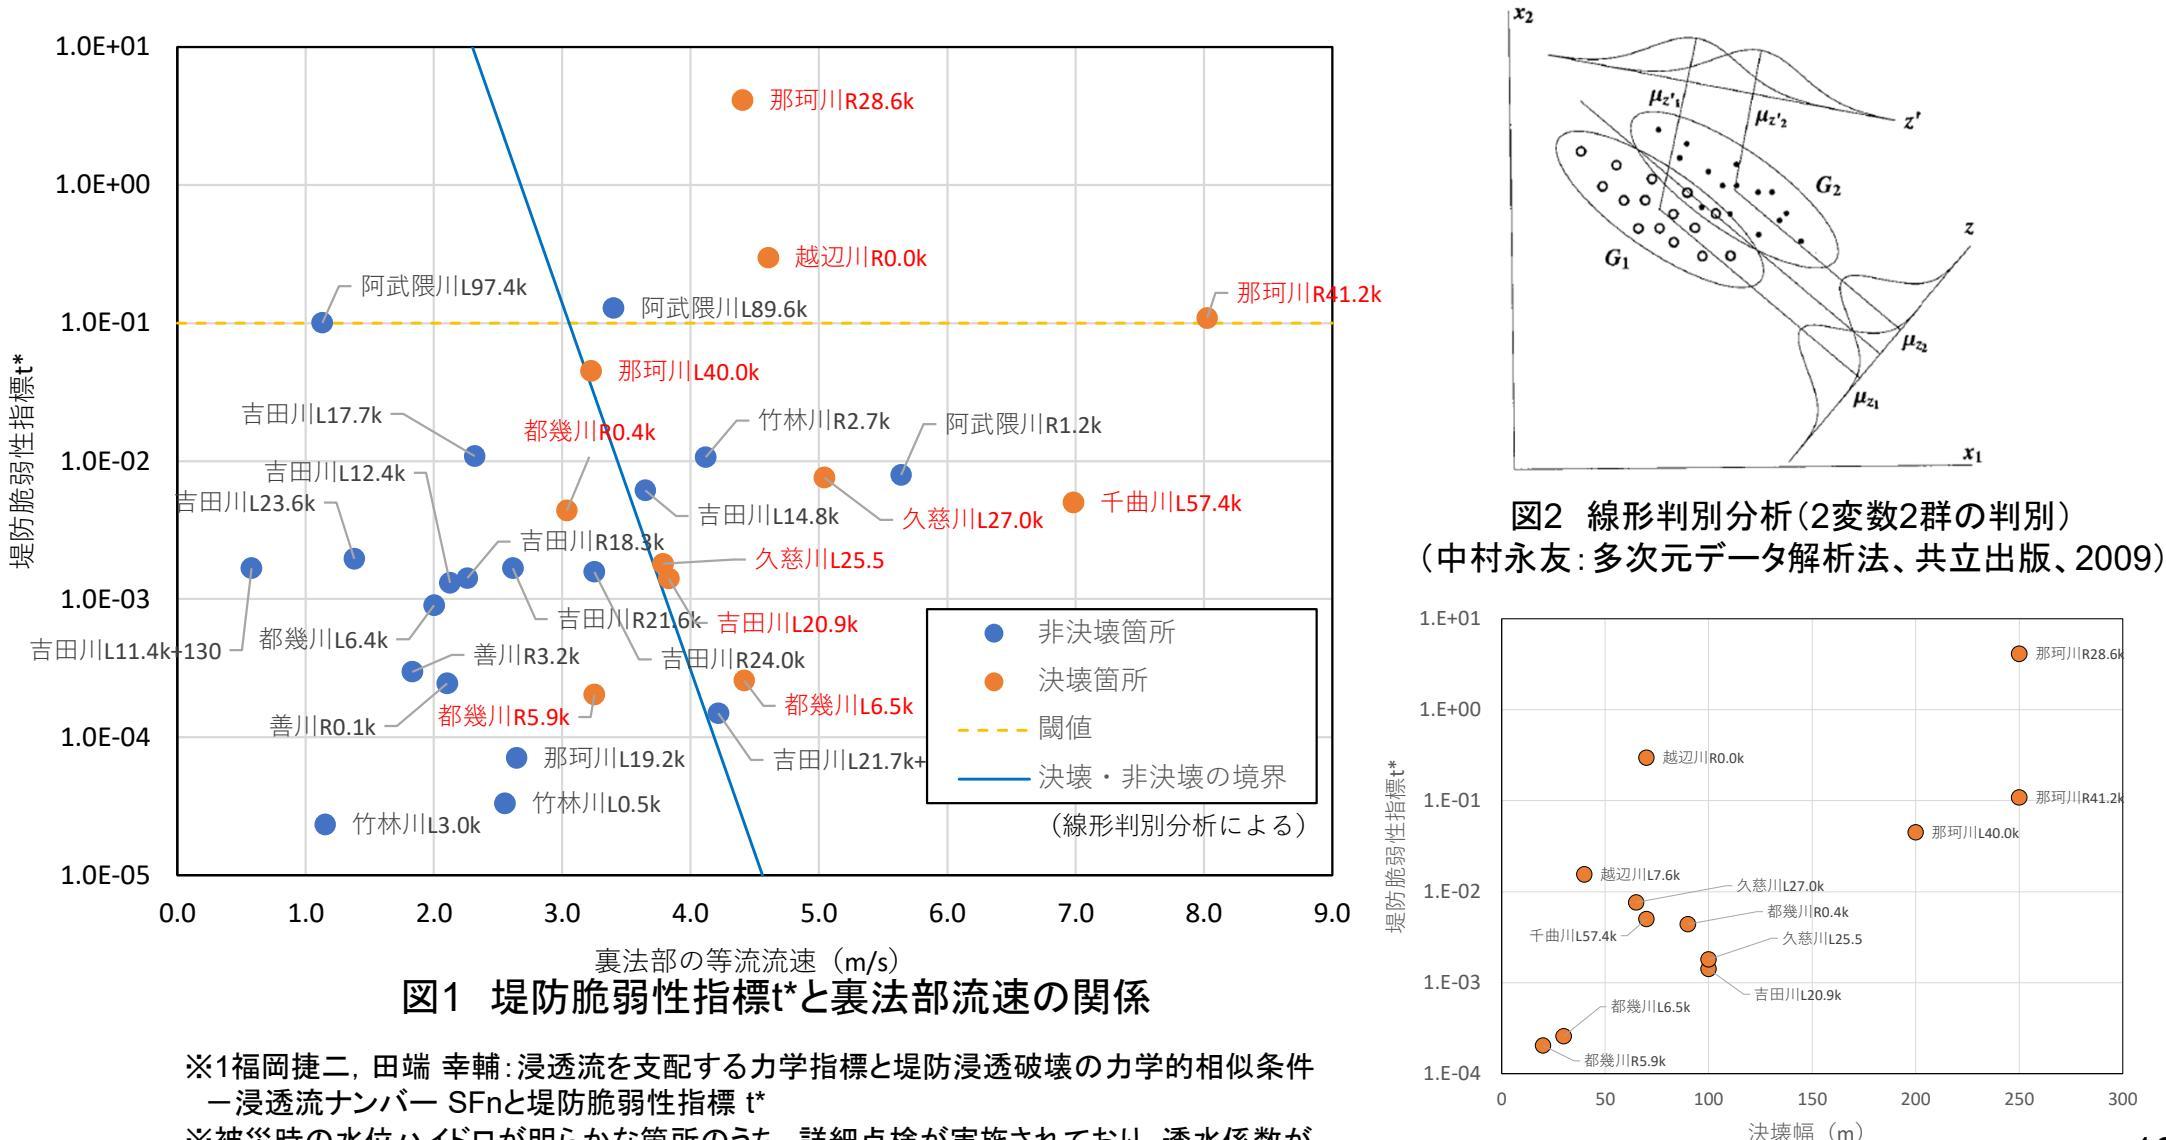
- 決壊箇所11箇所と、非決壊箇所19箇所について、堤防脆弱性指標t*と裏法尻の等流流速の関係を分析した(図1)。
- 福岡らの研究^{※1}では、決壊した堤防のt*は0.1以上、裏法すべりが生じた堤防のt*は0.01~0.1に集中していた。
- 今回の決壊箇所と非決壊箇所ではt*の分布に明瞭な違いは確認できないが、線形判別分析で得られた境界線が傾いており、堤防脆弱性指標t*の寄与を示唆する結果が得られた。また、t*が大きな箇所で決壊幅が大きい傾向が見られる(図3)。
