津波による堤防等の被災報告

※「平成 23 年(2011 年)東北地方太平洋沖地震 土木施設災害調査速報」(国土技術政策総 合研究所、独立行政法人土木研究所、平成 23 年 7 月発行予定)第6章から抜粋

6.3 津波による堤防等の被災

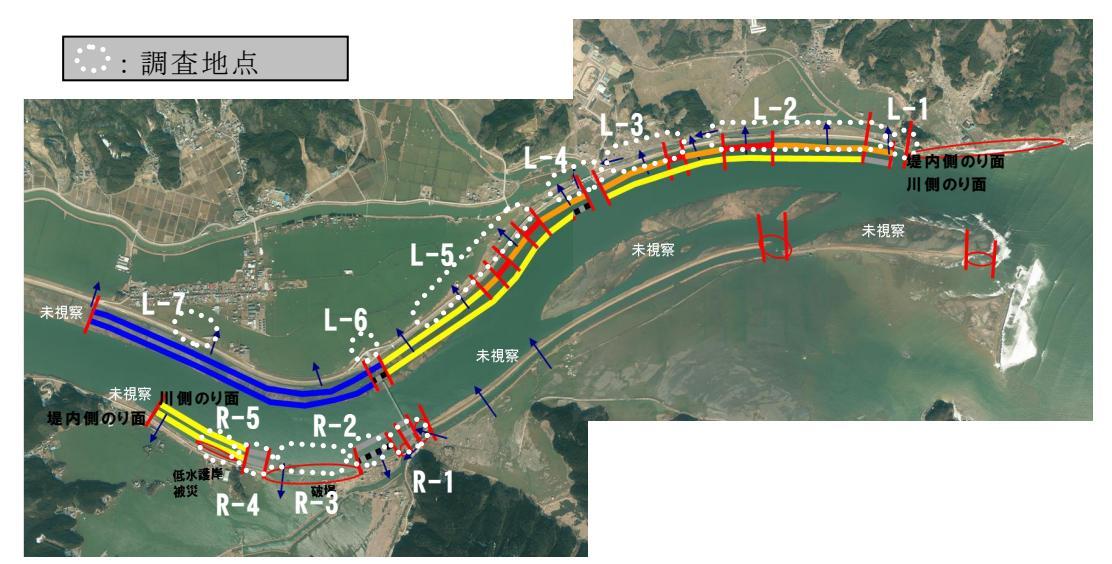
写真-6.109 新北上川における現地踏査地点と被災状況 (空中写真は国土地理院¹⁹⁾より引用)

阿武隈川の湾曲部から直線河道に移行する外岸側の箇所において、津波遡上により低 水護岸が流失している。新北上川においても、河道形状がほぼ同様な箇所(4.6~4.8km 地点右岸)でやはり低水護岸の流失が生じている(写真-6.109(a)参照)。なお、これら被 災箇所より下流では流失には至っていない。今後、護岸構造など耐力の観点を加味して被 災機構を分析する必要があるが、上記した類似性から護岸流失は湾曲外岸部における波高 増加など津波の挙動と何らかの関連性があると推察される。

低水護岸については、水面上から見える範囲の確認に留まるが、新北上川および阿武 隈川の湾曲部上流地点で低水護岸の崩落(写真-6.109(a),(d)の赤丸部)が生じていると 思われる。その他の軽微なものとして、やはり湾曲部外岸における捨石工の打ち上げ(新 北上川[R-3]、阿武隈川[R-7])が見られた。これら被災状況は、湾曲外岸部における波高 増加など津波の挙動と何らかの関連性があると推察される。湾曲部の津波の挙動について は、水位のみでなく構造物の安定性に関わる流体力の観点からも検討することが必要であ ろう。

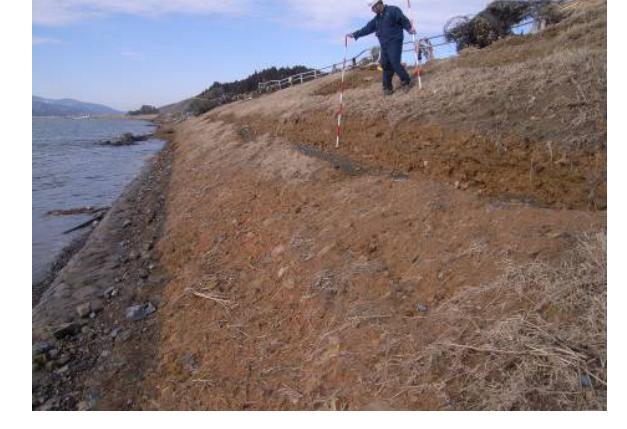
◆堤内側への越水によると考えられるのり面の侵食と落堀の形成
③ L-3 地点

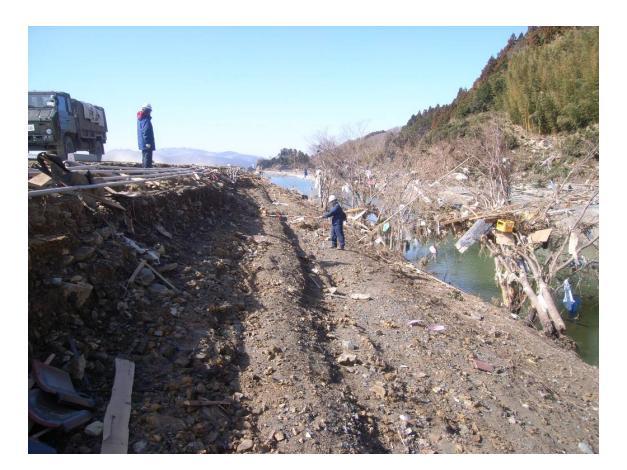
◆川側のり面:植生が剥離するとともに、筋 状に堤体が侵食されていた(上流を望む)

◆堤内側のり面の侵食:のり尻部には山脚・ 堤防間を流下する水路あり

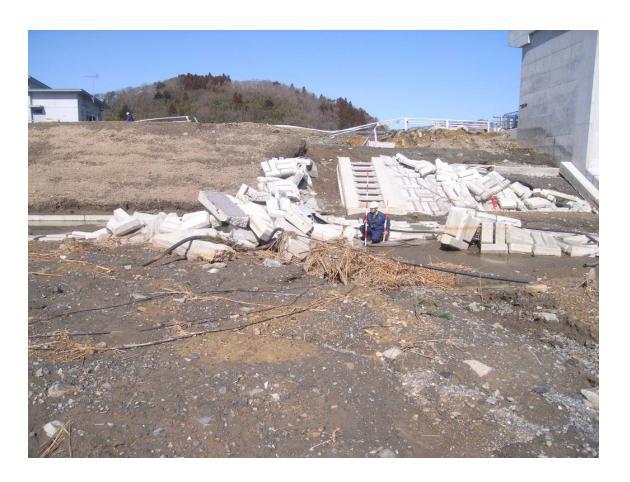
◆堤防天端際に設置された施設の損壊

◆水門脇護岸ブロックの上流へのめくり上が

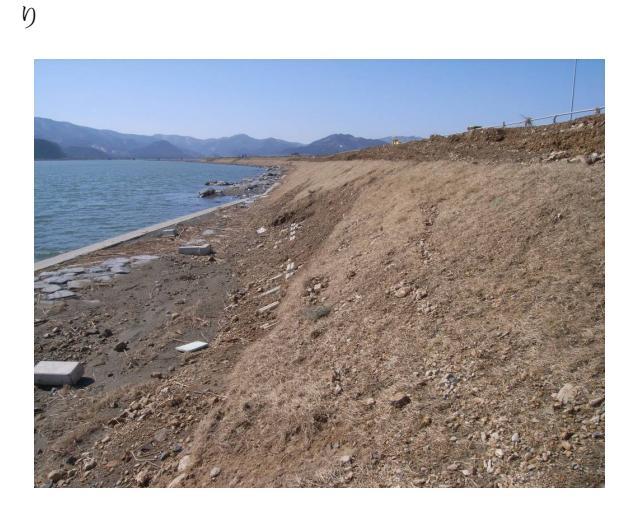
◆堤内側への越流によると考えられるのり面 ◆川側のり面の侵食:覆土下から護岸ブロッ の侵食と落ち堀の形成 ⑤ L-5 地点

クが露出

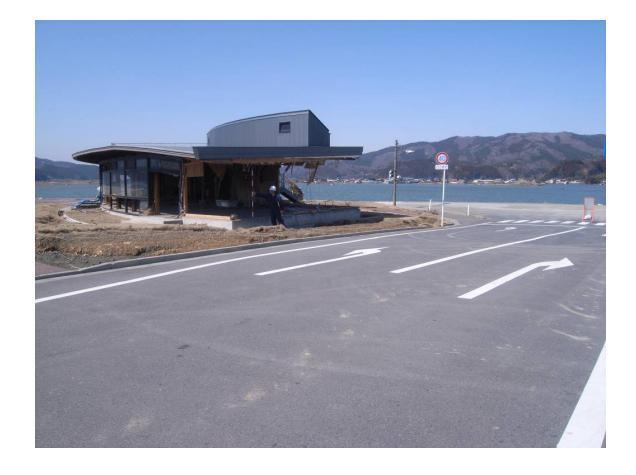
より側壁が損壊(地表から約2mの高さ) ⑦ L-7 地点

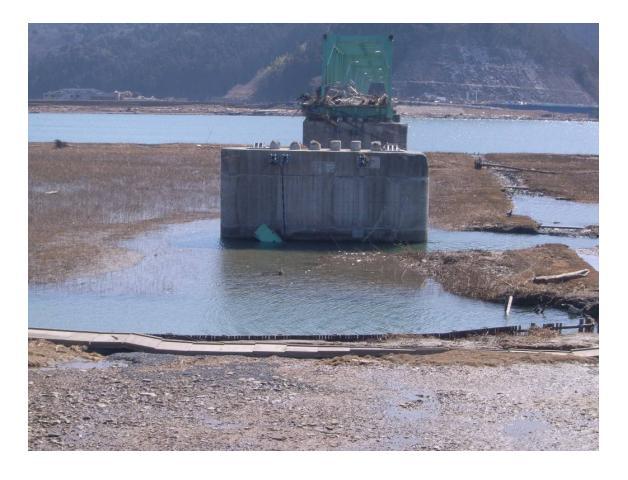
◆堤防天端際に設置された施設:津波遡上に ◆左写真の道路に続く新北上大橋の橋桁の流 失。高欄に流送物が集積している。

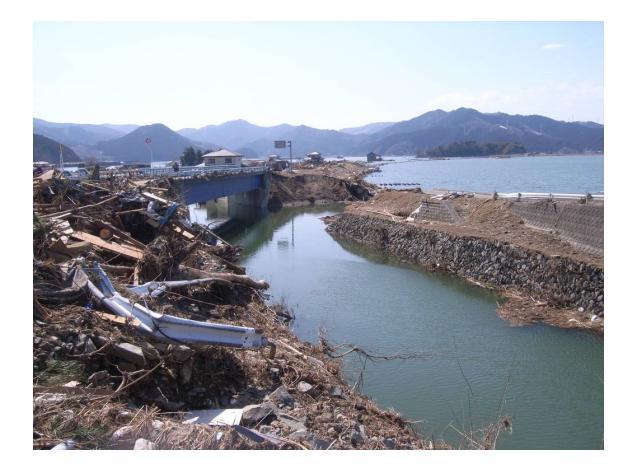
◆L-6 地点の対岸:流下物集積から天端上 ◆堤脚と本川堤防間を流下する水路:橋梁の 1.6m程度まで冠水したと推定される

前あたりで本川堤防が破堤している

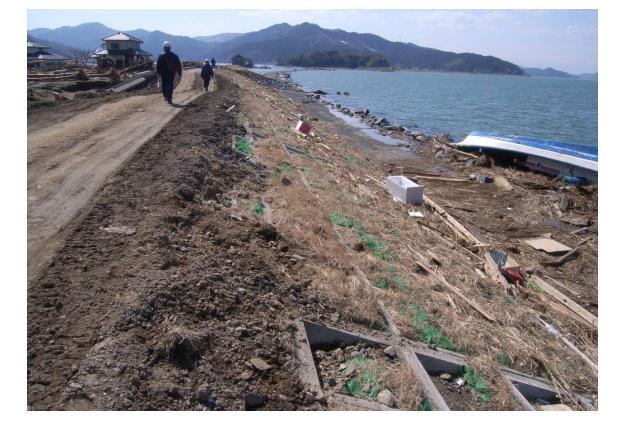
が、コンクリート部には目立った損壊なし

◆高水護岸は枠内の袋詰工が一部流失した ◆堤内側のり面の侵食状況:下流側(写真 奥) では落堀が形成されていた

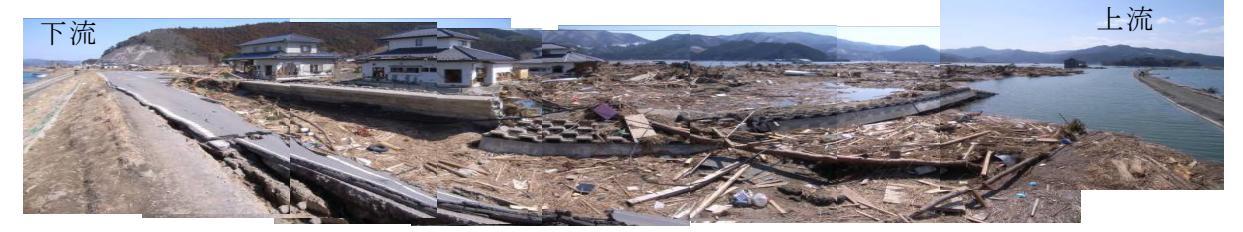
◆津波遡上方向(写真左→右)に見ると、堤内側擁壁際の堤体侵食が徐々に大きくなり擁 壁が転倒し、さらにその先では破堤している

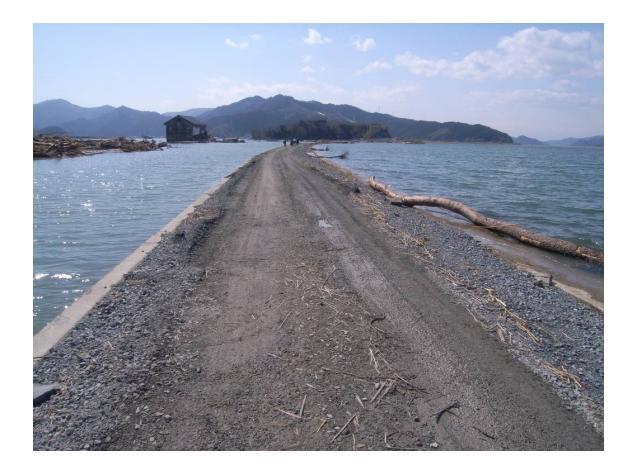
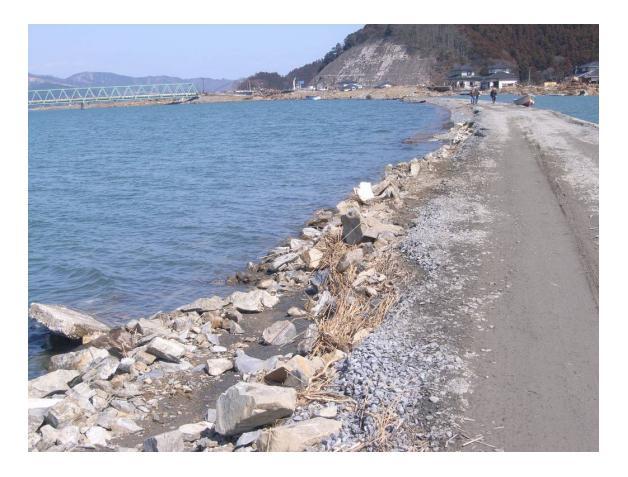
◆堤防の川側のり先部の道路:道路左端のコ 堤区間全長に渡って存置していた。

◆津波遡上に対して湾曲部外岸となる区間: ンクリートは高水護岸の基礎工。基礎工は破 場所によっては捨石工の打ち上げと思われる 変状が見られた。

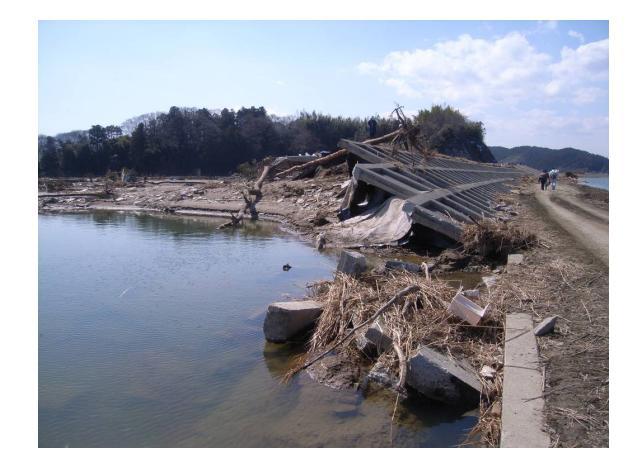
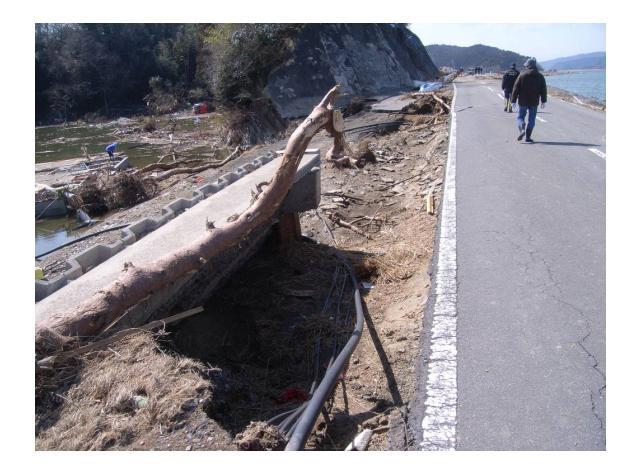
され、支えを失った護岸が折れたように見え されていた る

◆破堤区間の上流端:護岸背後の堤体が侵食 ◆R-2 地点と同様に、擁壁近傍の天端が侵食

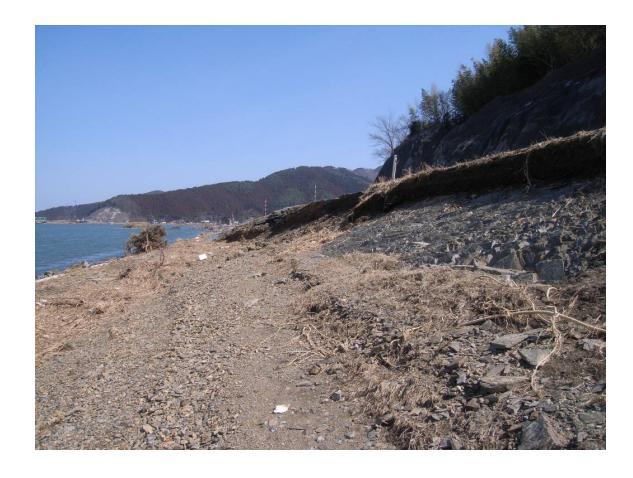
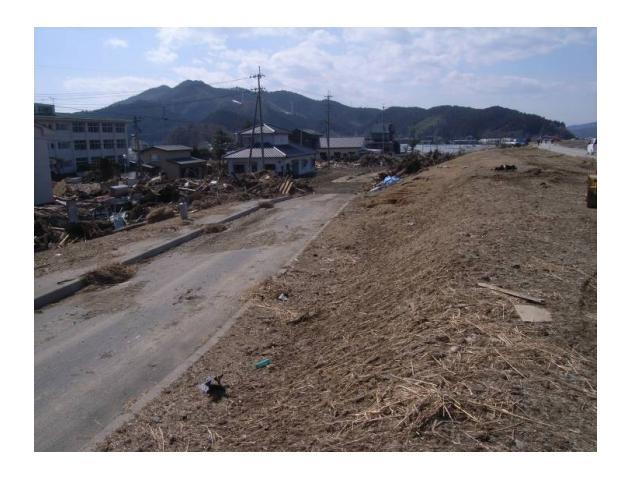
12 R-5 地点

盤面が露出

◆川側のり面:山付部では表土が流失し、岩 ◆津波遡上に対して山付部の背後に位置する 地域:堤内地の痕跡水位は堤防天端より低 い。のり面には越水による損傷が認められた

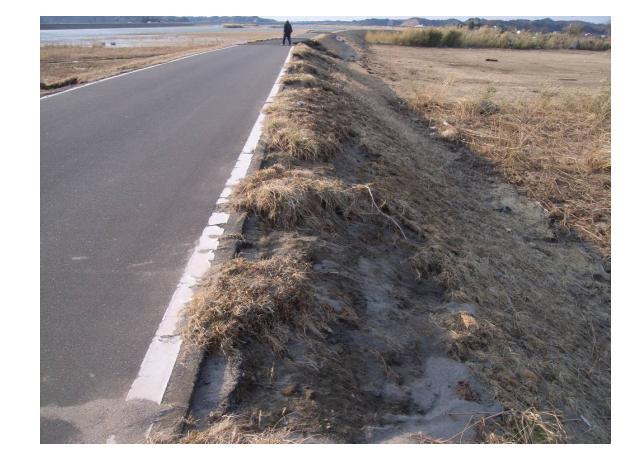
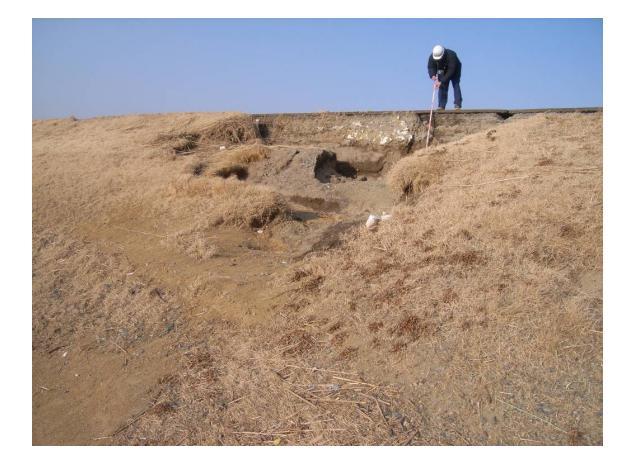
も天端付近に損傷が集中しているのが特徴的 侵食 ③ L-3 地点

◆堤内側ののり肩部の損傷。川側・堤内側と ◆川側ののり肩部の越水によると推定される

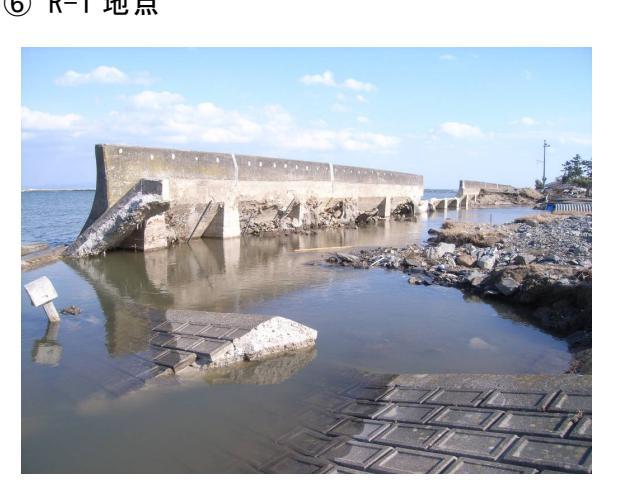
◆特殊堤の背後の侵食:一部倒壊していた

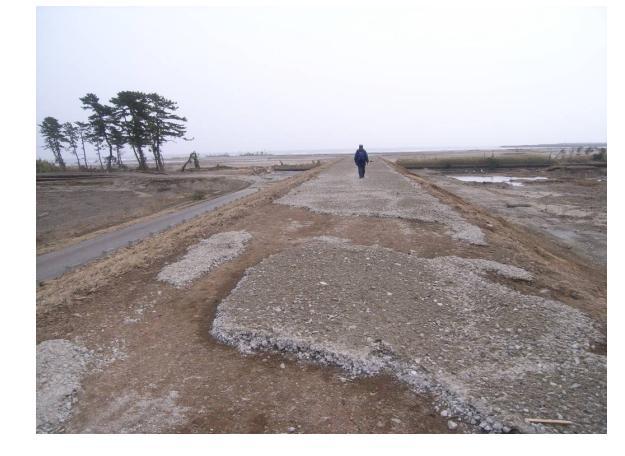
◆天端舗装の剥離・流送:その下の堤体土の
侵食は軽微

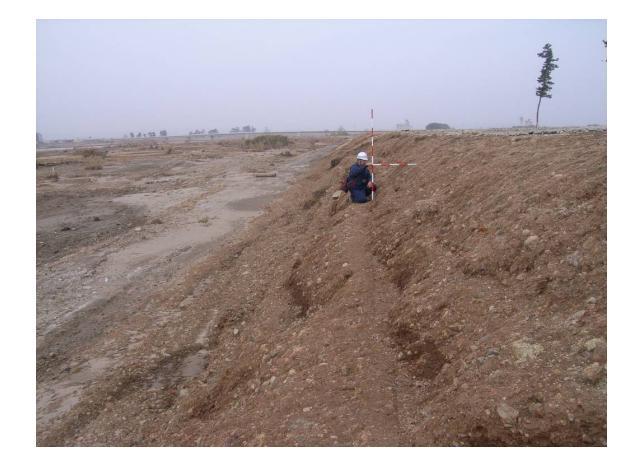
◆川側のり面では植生が広い範囲で剥離

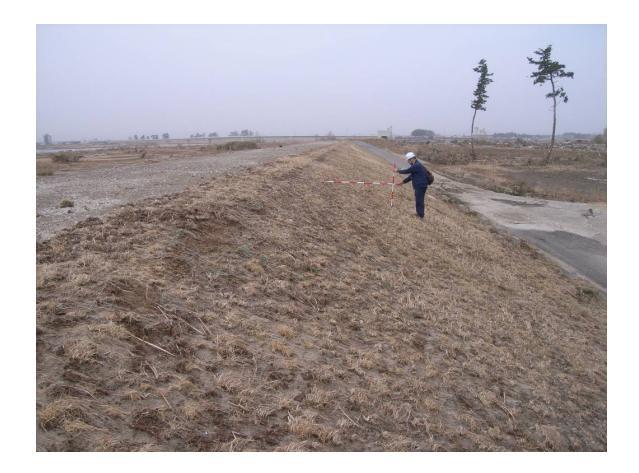
◆対照的に堤内側のり面では植生に目立った 損傷なし

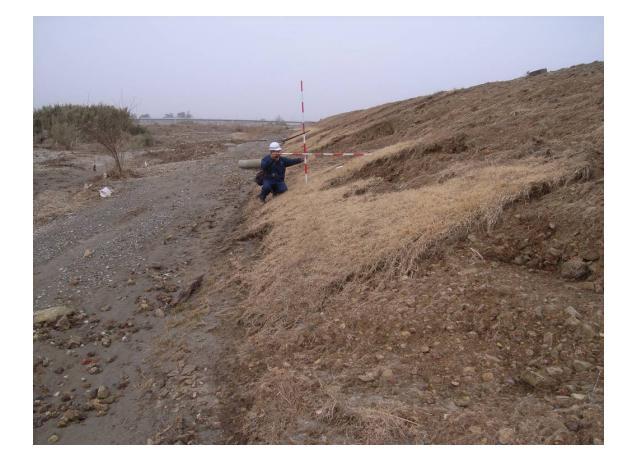
◆川側のり面:のり尻部にのみ植生が残存

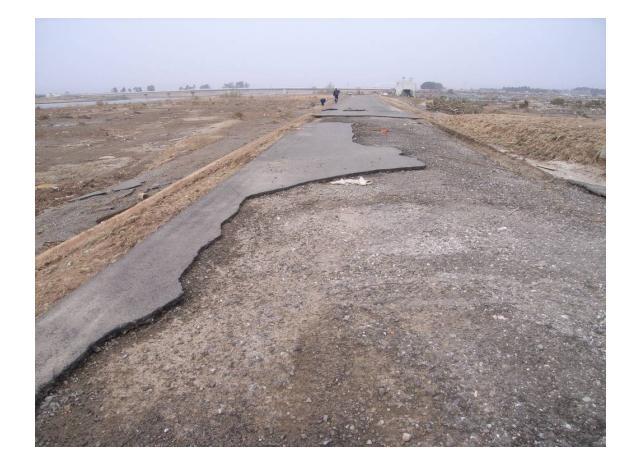
◆天端のアスファルト舗装が剥離し、川側 (写真左側)へ流送されていた。

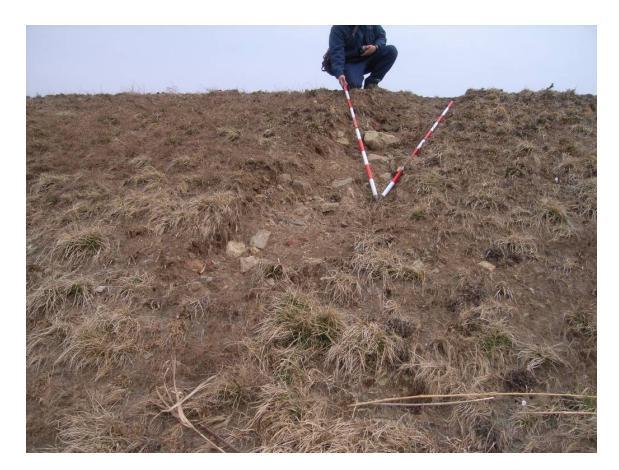
◆川側のり面:植生がのり尻方向に倒伏して おり堤内側からの越水を示唆。のり肩部のガ リ状侵食は流下物の擦れによる損傷の可能性 あり

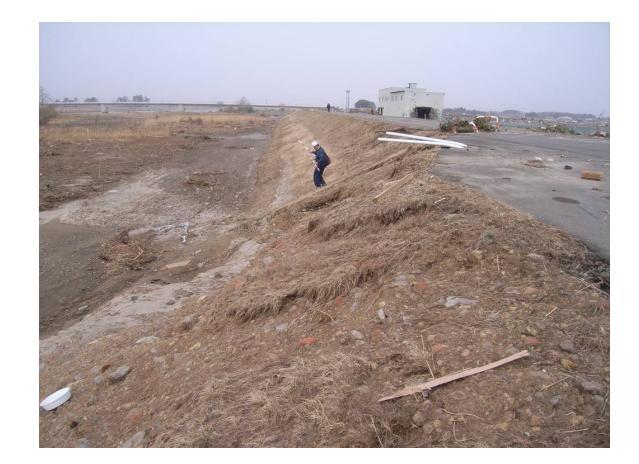
◆坂路上流ののり面では、他の箇所に比べて 損傷が著しかった

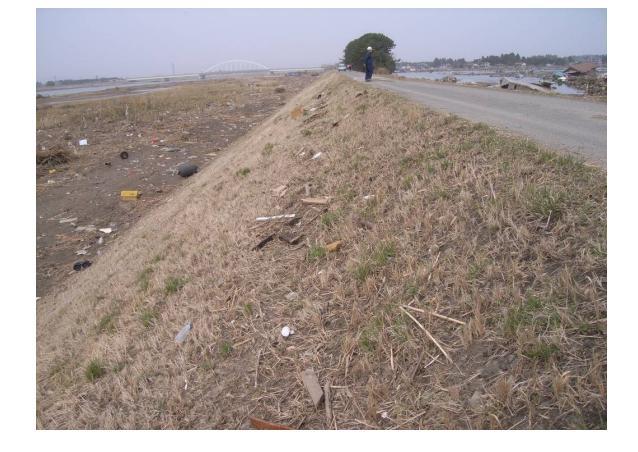
◆川側のり面:特段の損傷は認められない。

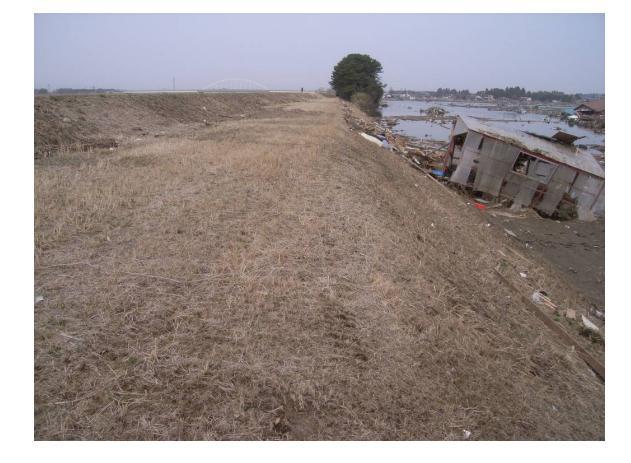
◆堤内側のり面:天端すぐ下ののり面には越 水の痕跡あり。堤内側の痕跡水位は小段高さ 程度

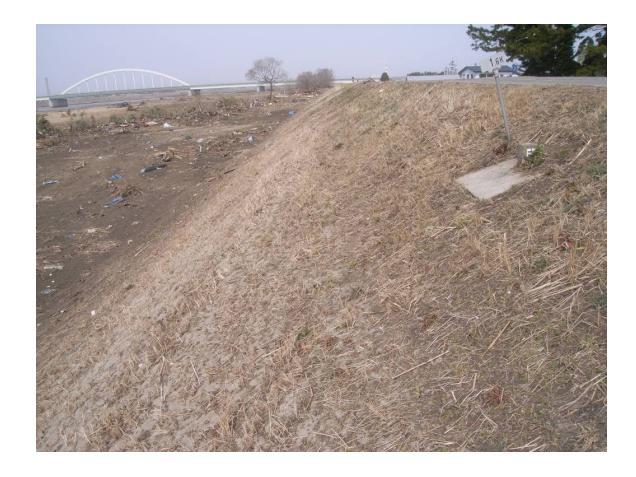
◆川側のり面:特段の損傷は認められない。 痕跡も不明確

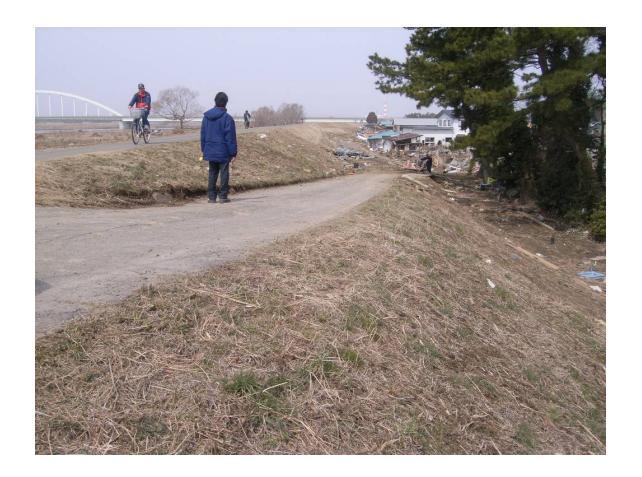
◆堤内側のり面:堤内側の痕跡水位は小段高 さ程度

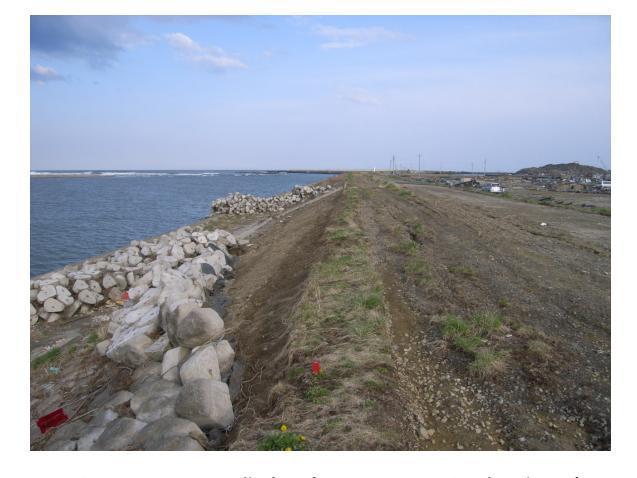
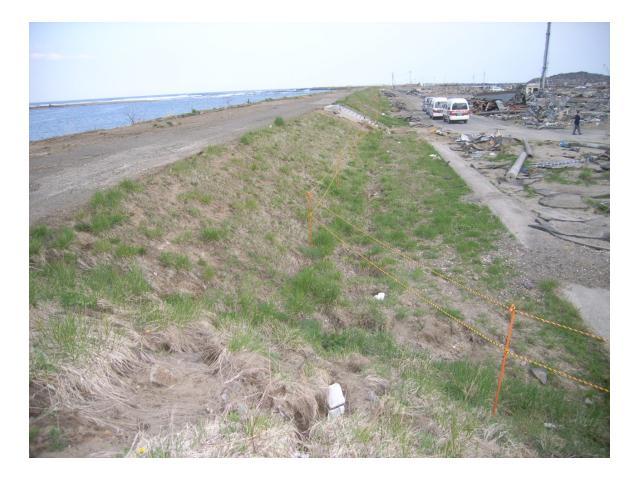
前側)に向かって捲れ上がる(4/24 現地視 った(4/24 現地視察) 察)

◆川側のり面:護岸ブロックが上流(写真手 ◆堤内側のり面:特段の損傷は認められなか

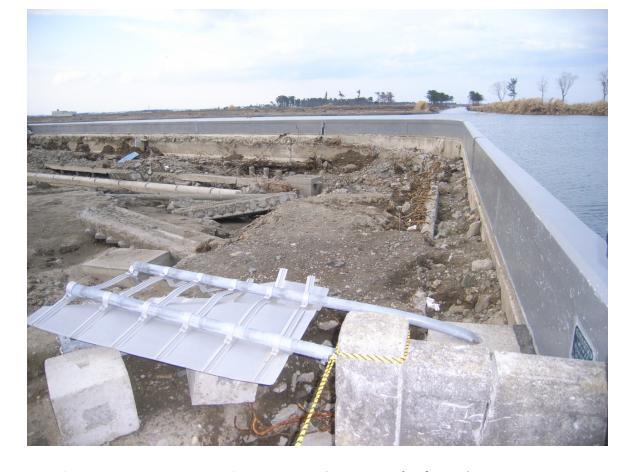
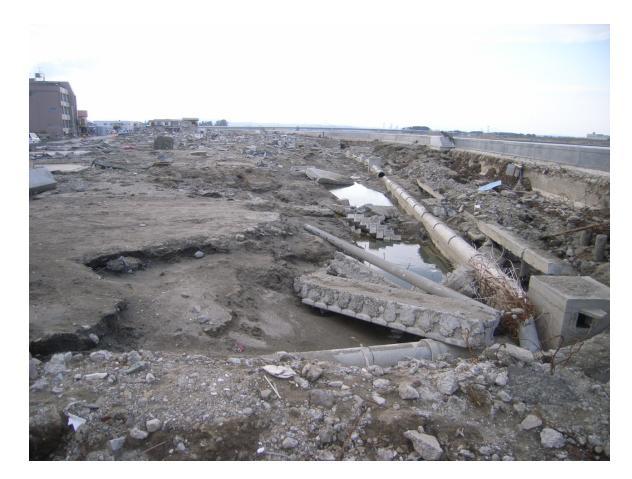
◆特殊堤の背後の地盤が洗掘されていた ◆左写真の下流側:洗掘は広い範囲におよぶ (4/24 現地視察)

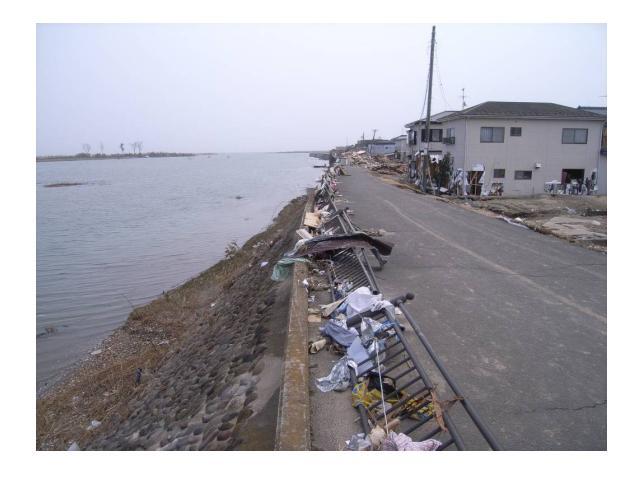
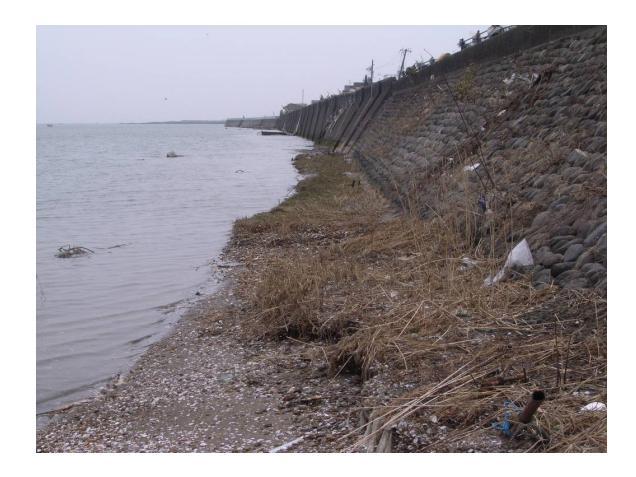
による家屋流失を免れた一つの要因と考えら られなかった れる:川側からの越水が顕著

◆堤内地の地盤高が左岸に比べて高い→津波 ◆川側の状況:遠目からでは特段の損壊は見

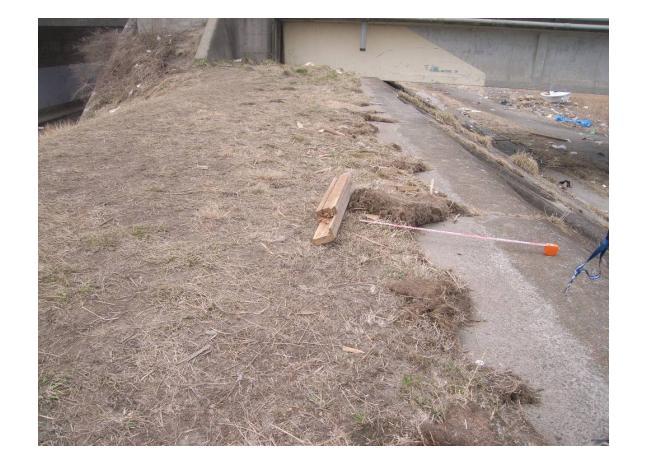
◆護岸天端部での植生のめくれ上がり:ほぼ ◆川側のり面:小段上に水位痕跡 堤防満杯で遡上した津波が橋桁でせき上げら れて越水したと推定される。

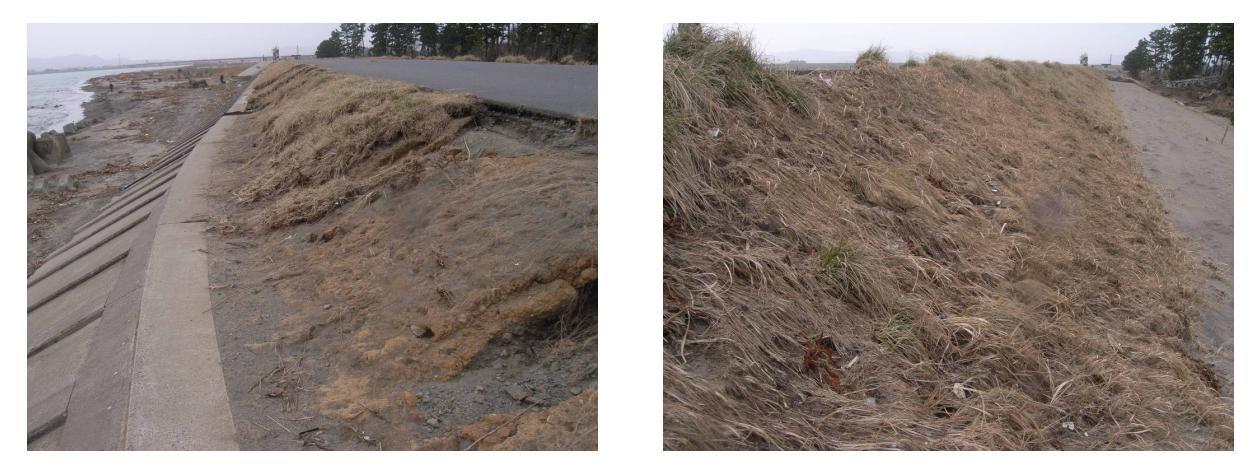
◆川側のり面

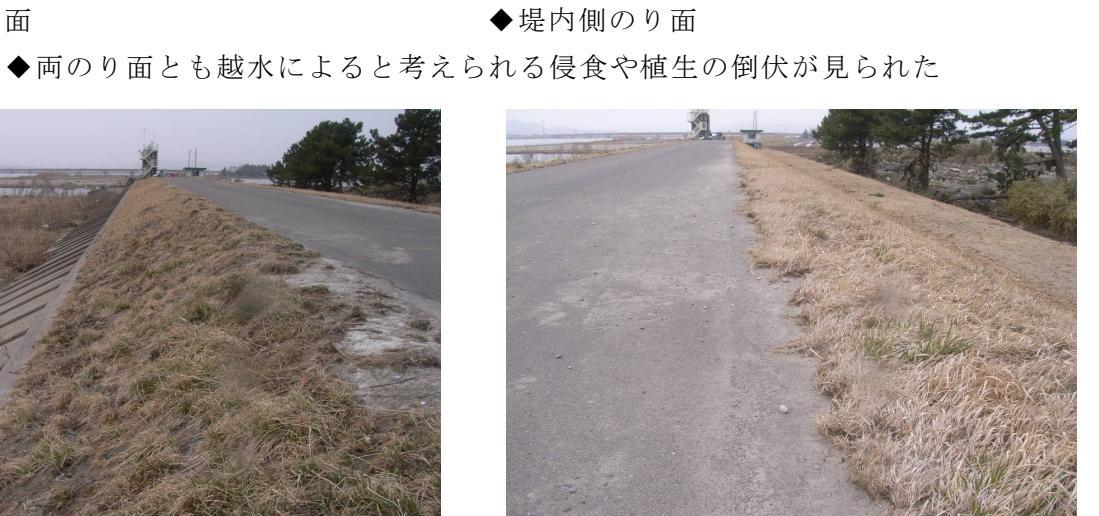
◆上写真のさらに上流:のり肩部の侵食から ◆堤内側のり肩で路面上の植生の捲れ

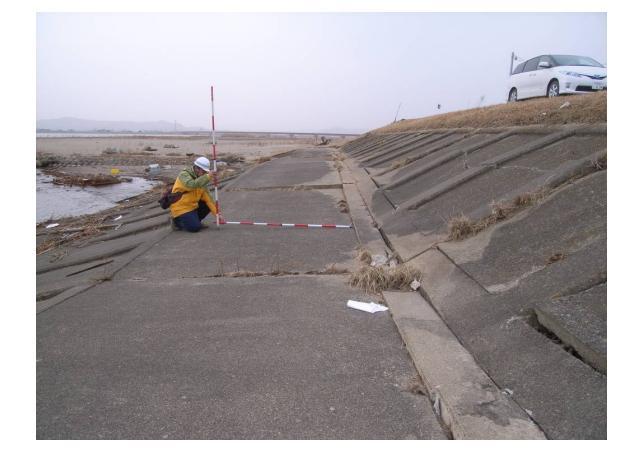
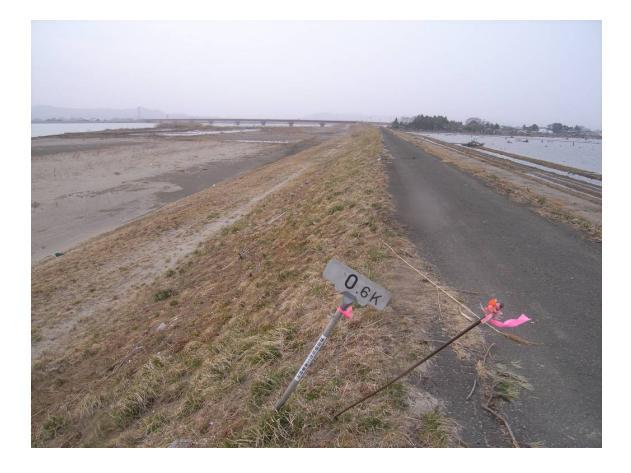
◆水門脇の護岸の陥没:地震動に起因するも ◆川側のり面:特段の損傷は見られなかった のと推察される

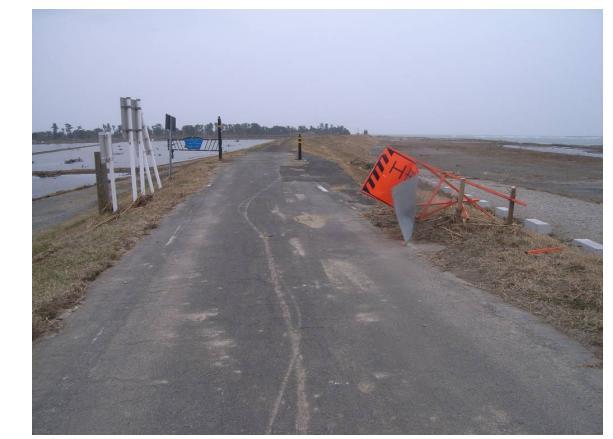
◆工事看板の倒伏や杭への流送物の集積状況 侵食が見られた。小段上の舗装が剥がれ、の から川側(写真右)から越水と推定(天端か ら 20cm 程度の水位)

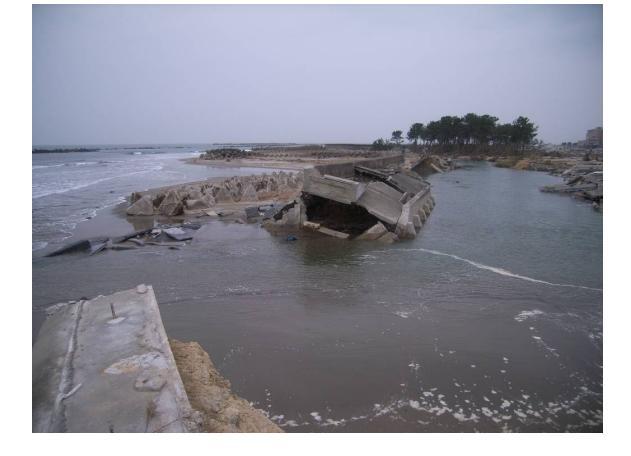
◆堤内側のり面:痕跡水位は小段より低い ◆河川堤防と海岸堤防が接合する隅角部での 破堤

破堤に至った地点は、「堤防水没区間」または「堤防越水区間」に分類される津波遡 上が生じた区間であり、かつ①河口部の海岸堤防と接続する隅角部とその周辺、②特殊堤 区間、および③河道が湾曲しているなどのため河口から遡上してくる津波に対して川側の り面が向かい合う形になる区間に位置していた。③に分類される阿武隈川[R-2]は、①に 該当する破堤区間[R-1]に隣接するとともに、破堤には至らなかったものの、越水による 侵食で堤内側のり面が堤防天端を切り欠く程度まで進展した区間である。こうした状況か ら、③については越水による侵食を糸口として破堤機構について検討することが考えられ る。これについては後述(2)を参照されたい。①、②については、被災状況の観察のみか らでは破堤機構の推察が困難であった。今後、被災前の堤防構造や河口部での津波の挙動 などについて精査し、検討を進める必要がある。

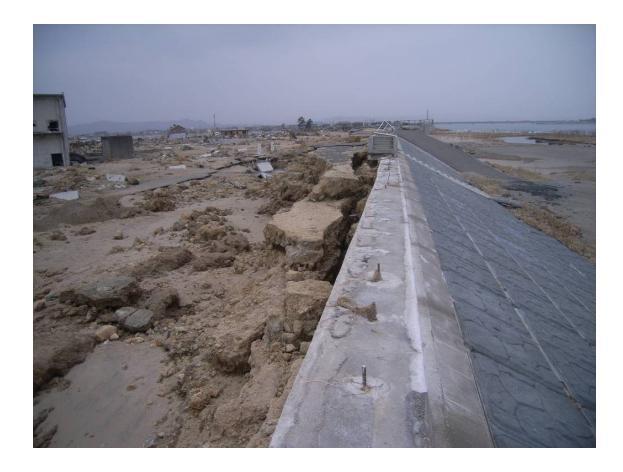
◆越水による土堤部の侵食状況:のり肩のパ ラペットが流失。天端まで侵食が及ぶ
⑦ R-2 地点

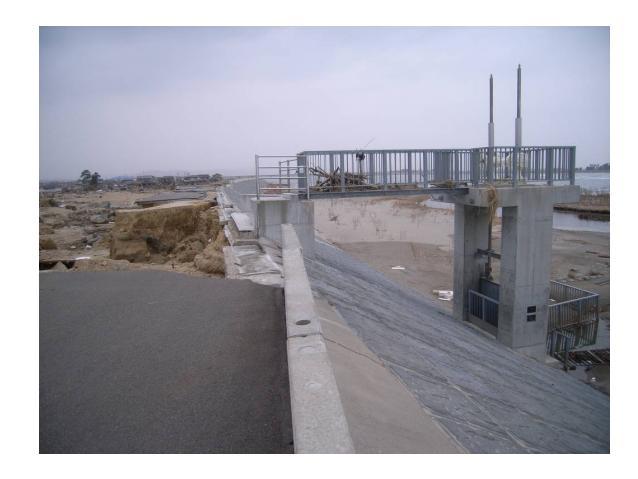
◆樋門足場に水位痕跡(天端から 1.5m 程度)

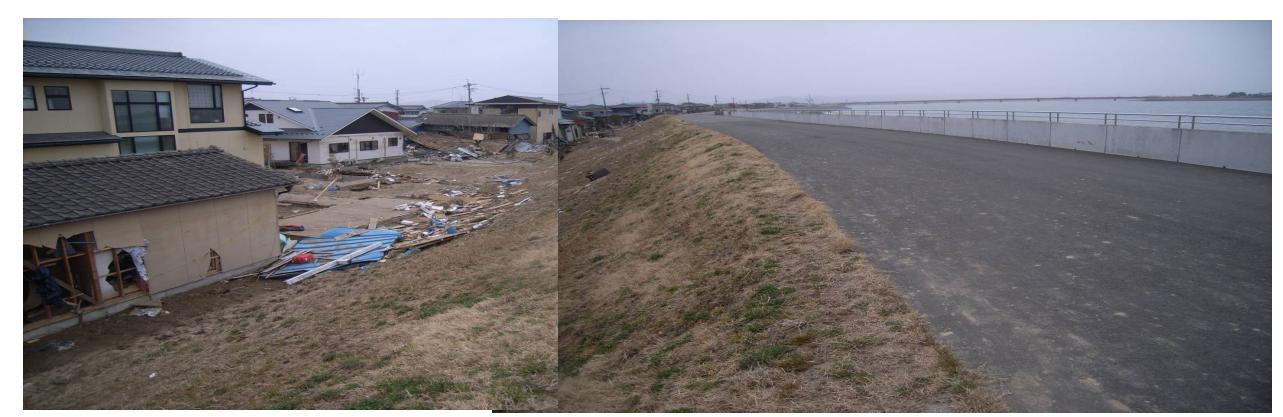
◆パラペットは流失せず、手すりに痕跡が見られる:越水によるのり面侵食と落堀形成

◆パラペットの手すりに痕跡ほとんどなし:のり面の侵食が軽微、落ち堀は見られない
(R-2→R-3→R-4と越流による堤防の侵食の程度が徐々に小さくなる傾向が見られる)
