平成大堰 (山国川4K000)

土砂堆積と樹木繁茂の状況(経年変化)

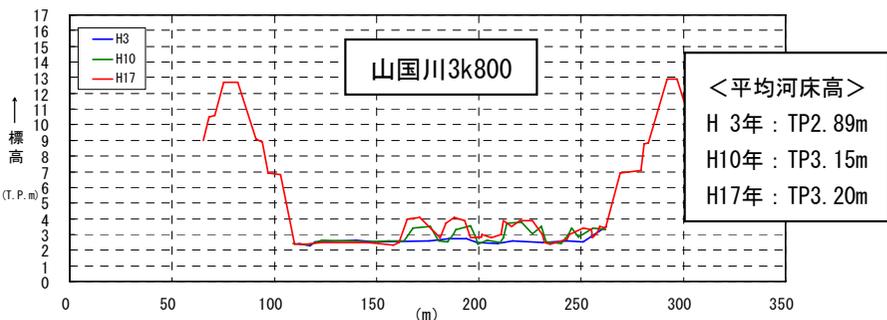
平成大堰直下流の河道横断経年変化

平成大堰完成後土砂が堆積傾向

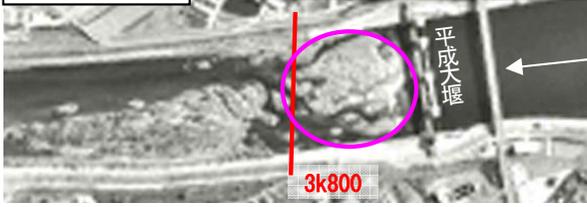
平成10年11月 ■土砂が堆積し樹木が繁茂

平成大堰完成後、堰の下流で土砂が堆積し、経年的に樹木が繁茂

- 平成2年に平成大堰完成後、堰下流に土砂が堆積し樹木が繁茂。現時点の流下能力については、計画高水流量（4500m<sup>3</sup>/s）と同程度であり、問題は無いが、このまま放置した場合、流下阻害が懸念される。
- 平成18年度には樹木伐採と土砂掘削を実施するなど、今後適正な樹木管理と河床の維持管理を行う。なお、平成大堰下流にはアユの産卵場となっている瀬があるため、土砂掘削にあたっては平水位以上を掘削するなど、アユの生態環境に十分配慮する。
- さらに、洪水時のゲート操作のあり方等をはじめ、より効率的・効果的な河床の維持管理方法を検討。

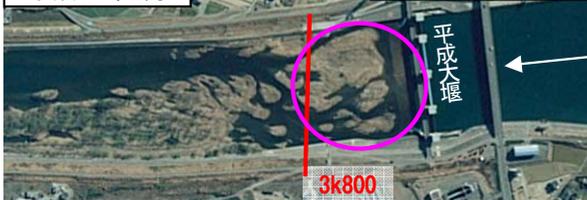
平成16年2月 ■現在も樹木が繁茂

現状の流下能力は計画高水流量と同程度

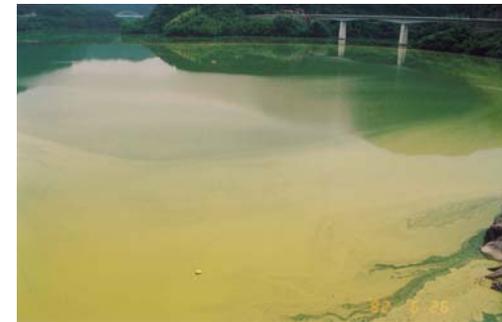
耶馬溪ダム貯水池アオコ発生状況 (H4年6月)

耶馬溪ダム貯水池の水質について、CODで見ると概ね4mg/lであり、経年的に顕著な変化は見られない（なお、環境基準は設定されていない）  
過去にはアオコの発生が見られたが、アオコ発生に関係する植物プランクトンについては、水質改善施設（曝気設備及び噴水）の整備により、平成5年以降その数は減少している。
