## 球磨川水系

# 高潮計画における海岸堤防と河川堤防について

# 人吉市街部（中川原公園付近）の河川の現状について

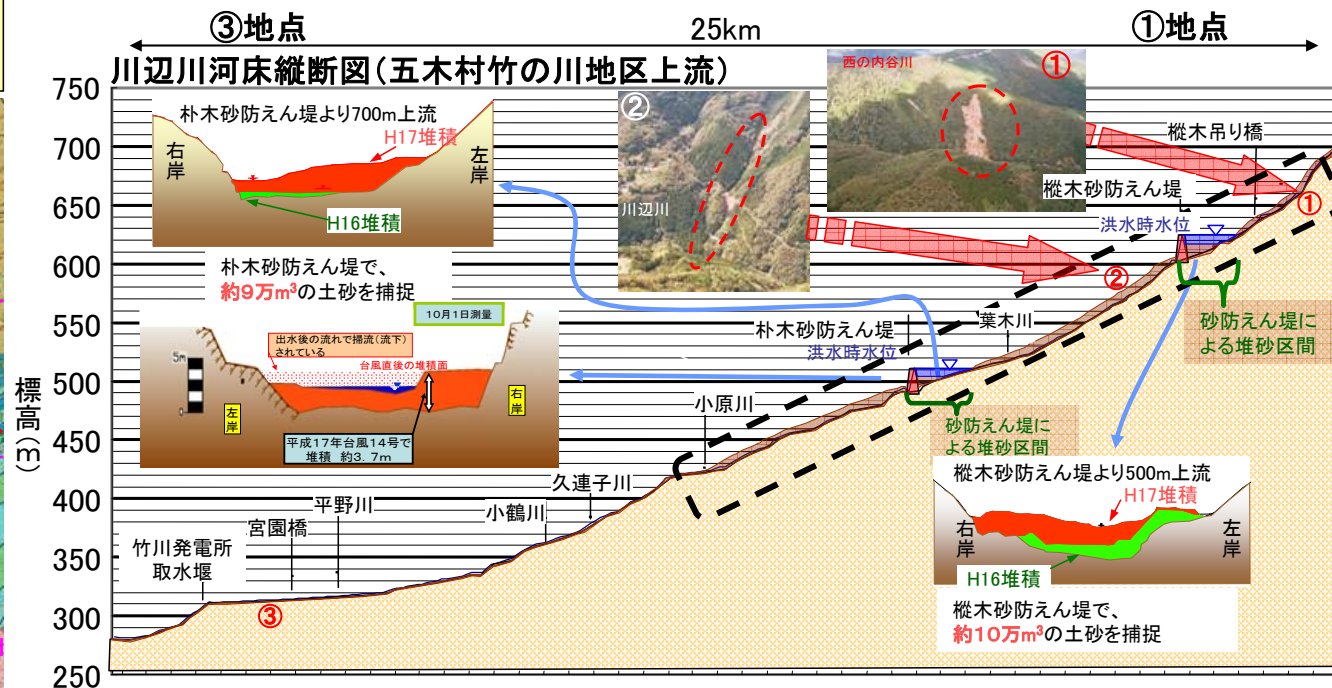
出水後の現地調査により、川辺川最上流の集落である宮園地区から約10km地点よりさらに上流で、河床上昇が確認された（最大3.7m）。

昭和38年豪雨災害を契機に直轄事業に着手し宮園地区より上流域に砂防えん堤を39基設置。川辺川本川に設置の砂防えん堤2基（朴木、樅木）で、少なくとも約19万m<sup>3</sup>の土砂を捕捉。

- ・今後の出水により、これらの土砂が流下することが想定されるが、砂防えん堤より上流の土砂はえん堤で捕捉されるため、一気に流出する可能性は少なく、本川等の下流河道への影響は小さいものと考えられる。
- ・砂防えん堤より下流の土砂については、宮園地区等への影響を把握するため、モニタリング等の調査検討を行い、関係機関と調整を図りながら必要な対策を実施する。

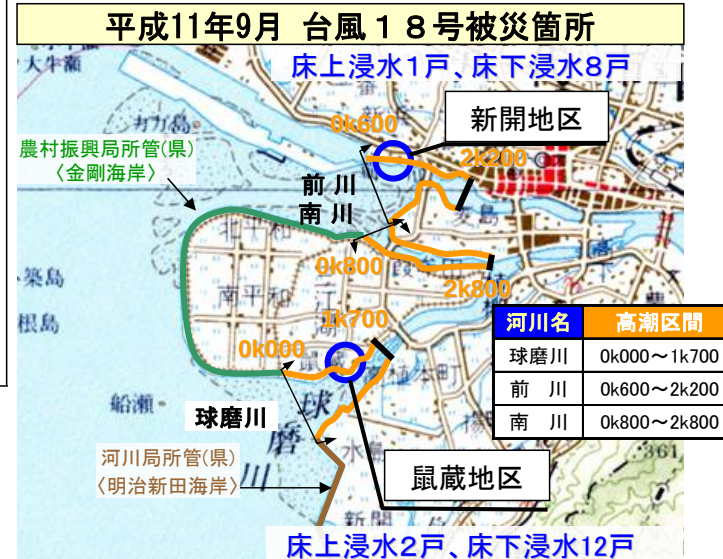
○平成11年9月台風18号による高潮被害について  
未対策箇所（高潮堤防が存在しておらず、地盤高が低い箇所）であった鼠蔵地区（球磨川本川河口）と新開地区（前川河口）で高潮災害が発生。

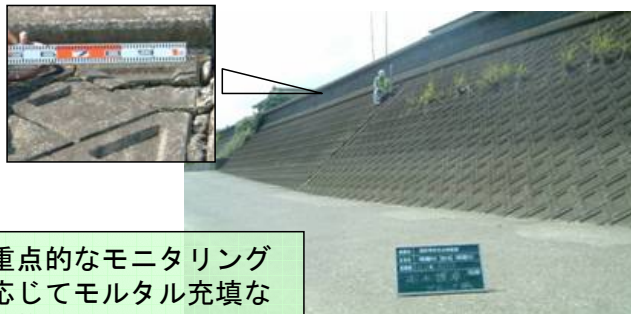
特殊堤の中には、完成より20年以上が経過しているものもあり、一部箇所ではクラックの存在を確認

河川巡視の中で重点的なモニタリングを行い、必要に応じてモルタル充填などの応急対策を実施

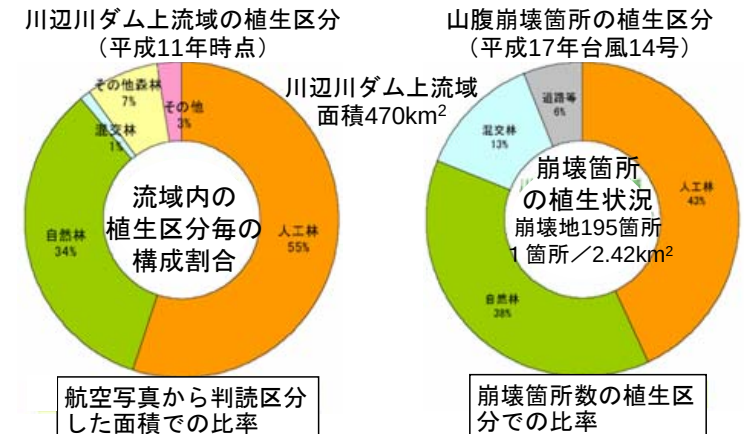
川辺川ダム上流域における山腹崩壊状況（植生別）

植生の違いに関係なく、山腹崩壊が発生。

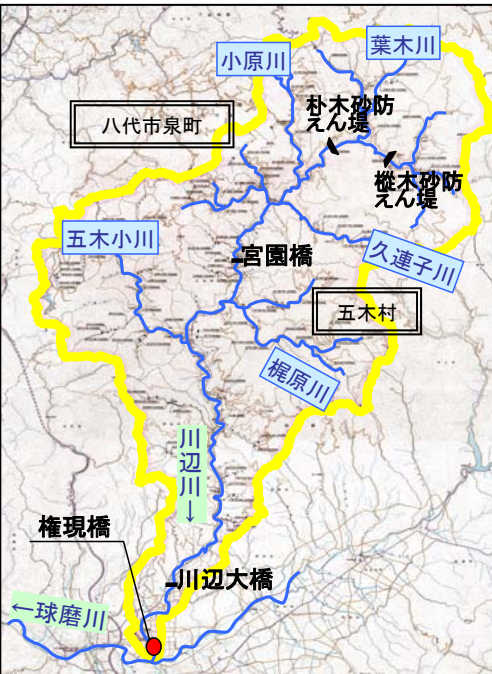
## ○川辺川流域の濁りの発生状況

- ・平成17年の山腹崩壊等により微細な粒子の土砂が河道内に堆積しており、少ない降雨でも濁りが発生し濁度が高い日が続いている。

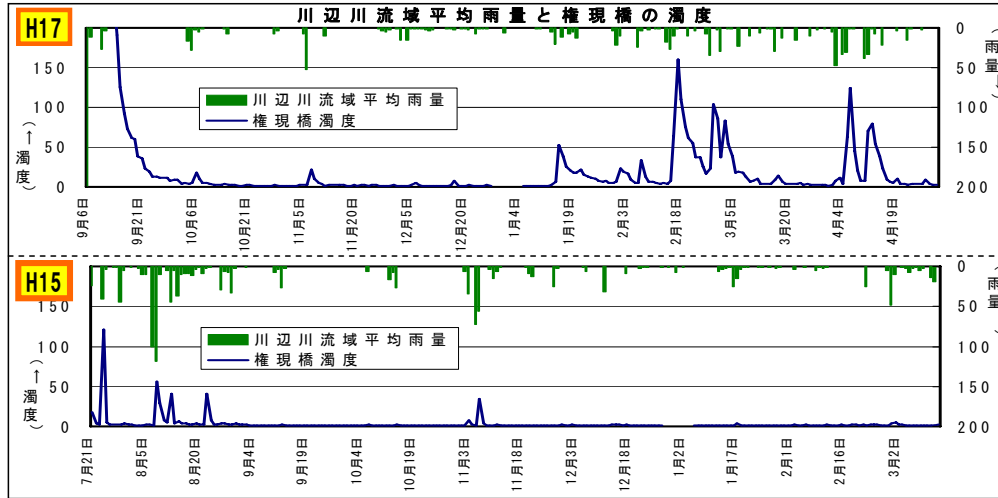
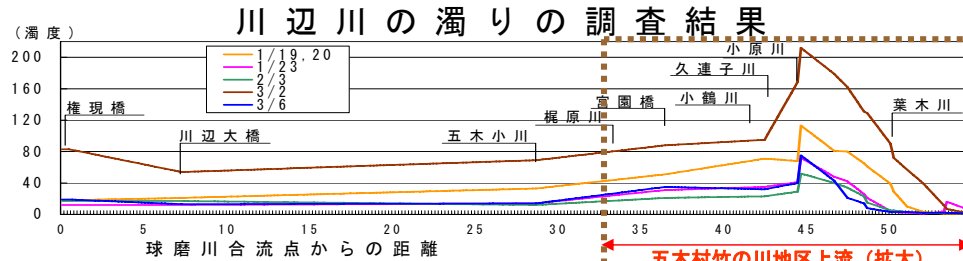
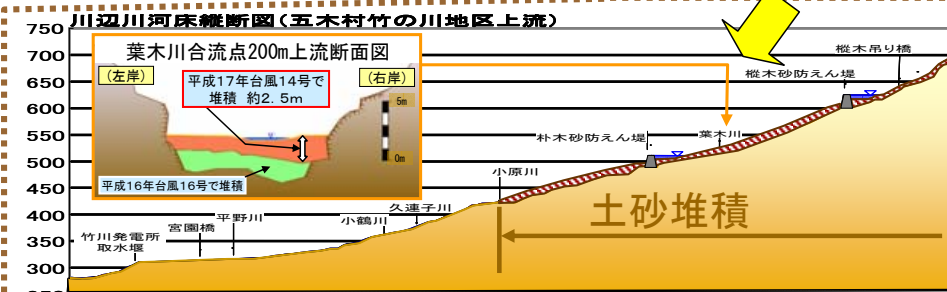
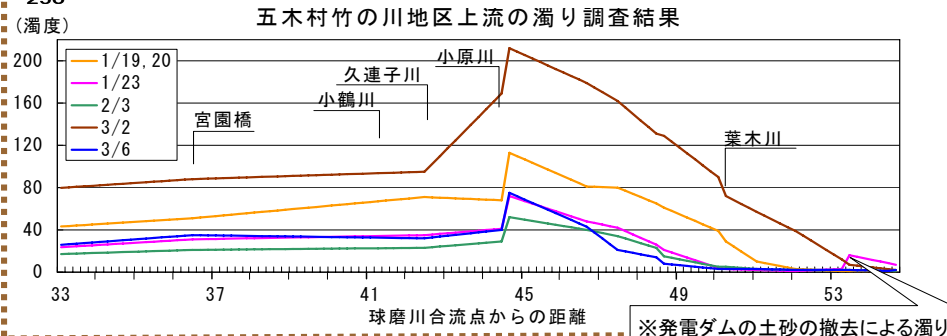
## ○川辺川上流の濁度調査結果

- ・平成18年1月以降、小降雨により流量が増加し、濁りが発生。
- ・土砂堆積の顕著な区間で濁りの増加が著しい。

濁度調査と合わせ、河床材料の変化や付着藻類等への影響をモニタリングし、ビオトープと組み合わせた沈砂池等について、試験的な濁水対策を検討。

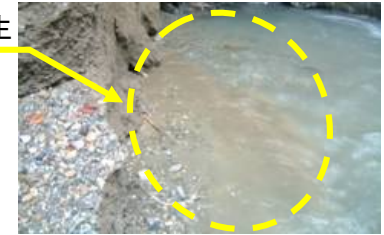
河岸より濁りが発生

- ・河岸や河床の長い区間に渡り堆積した微細な粒子が流量の変化に伴い流出

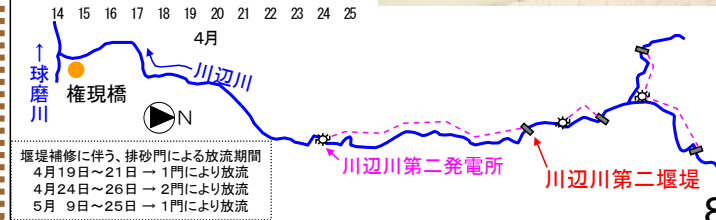
H18年4月24日に確認された濁りについて

川辺川第二堰堤からの濁水 (H18.4.24) は、堰堤補修時に排砂門(排砂用ゲート)を開き水位を低下させるために発生したもの。なお、この際の濁水の発生は一時的なもので、下流権現橋に影響は出ていないと推定される。
