堤防等河川管理施設の点検結果評価要領 (案) 参考資料

平成28年3月

国土交通省 水管理・国土保全局
河川環境課 河川保全企画室
流水管理室

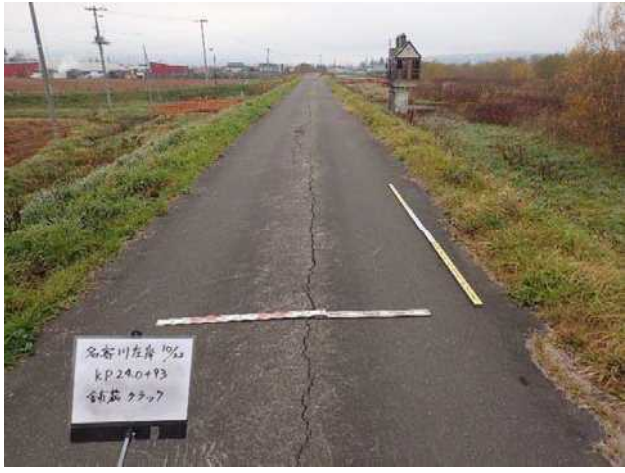
<p>○変状の状況</p> <ul style="list-style-type: none"> 天端のアスファルト舗装に縦断方向の亀裂が見られる。 <p>○評価</p> <ul style="list-style-type: none"> 過年度の変状状況から進行性はなく、今後もモニタリングを継続する。
c 予防保全段階	/	<p>盛土は洪水等により、急激に変状が進行することもあるため、劣化の予測困難であることから、①～⑦については、「c」評価を設定しないことを基本とする。</p> <p>ただし、これまでも一定規模以上の変状については補修を実施している実態を踏まえ、変状の発生原因が不明な場合や、目視点検の結果だけでは評価が困難な場合は、必要に応じて、詳細点検(調査を含む)を実施するものとする。</p>
d 措置段階

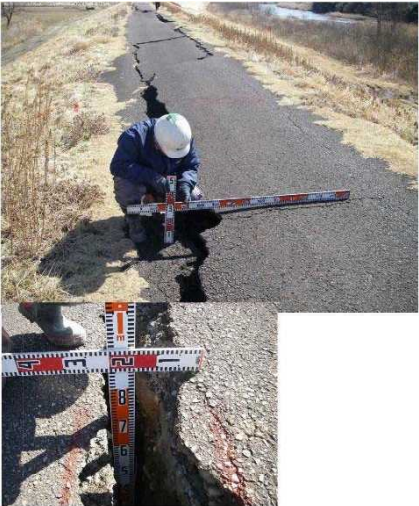
<p>○変状の状況</p> <ul style="list-style-type: none"> 堤防天端に縦断方向の亀裂が見られる。 亀裂以外に陥没や不陸といった変状も複合的に発生している。 <p>○評価</p> <ul style="list-style-type: none"> 地震の発生によって広範囲に多種多様な変状が発生している。 堤防の機能に支障が生じており、早急な対応が必要であることから、措置段階とする。

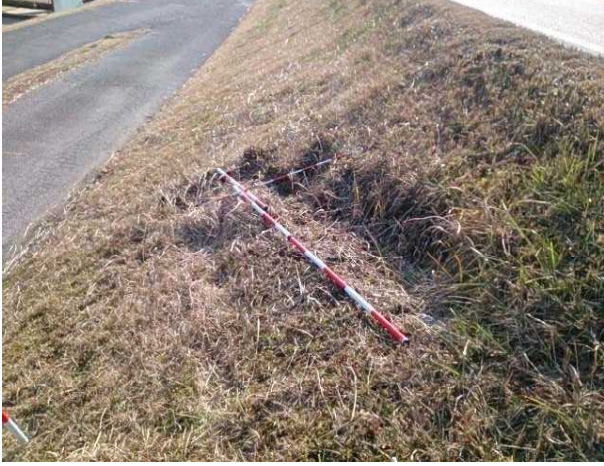
<p>○変状の状況</p> <ul style="list-style-type: none"> ・裏法面に部分的な法崩れが生じている。 <p>○評価理由</p> <ul style="list-style-type: none"> ・堤防の機能に支障は生じていないことから、要監視段階とする。 ・軽微な変状であるため、維持工事での対応とする。
c 予防保全段階		<p>盛土は洪水等により、急激に変状が進行することもあるため、劣化の予測困難であることから、①～⑦については、「c」評価を設定しないことを基本とする。</p> <p>ただし、これまでも一定規模以上の変状については補修を実施している実態を踏まえ、変状の発生原因が不明な場合や、目視点検の結果だけでは評価が困難な場合は、必要に応じて、詳細点検(調査を含む)を実施するものとする。</p>
d 措置段階

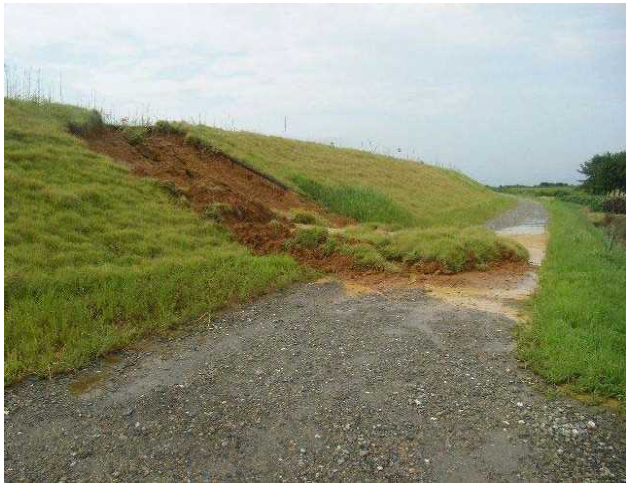
<p>○変状の状況</p> <ul style="list-style-type: none"> ・降雨後に雨水の浸透に起因して法崩れが発生している。 <p>○評価理由</p> <ul style="list-style-type: none"> ・堤防の機能に支障が生じているため、措置段階とする。

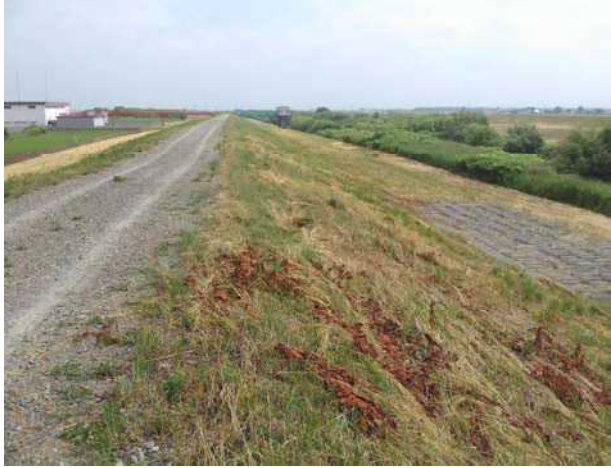
<p>○変状の状況</p> <ul style="list-style-type: none"> ・堤防天端において、部分的な沈下が見られる。 <p>○評価理由</p> <ul style="list-style-type: none"> ・H.W.Lまでの高さは満足しており、堤防の機能に支障は生じていないことから要監視段階とする。
c 予防保全段階		<p>盛土は洪水等により、急激に変状が進行することもあるため、劣化の予測困難であることから、①～⑦については、「c」評価を設定しないことを基本とする。</p> <p>ただし、これまでも一定規模以上の変状については補修を実施している実態を踏まえ、変状の発生原因が不明な場合や、目視点検の結果だけでは評価が困難な場合は、必要に応じて、詳細点検(調査を含む)を実施するものとする。</p>
d 措置段階	 	<p>○変状の状況</p> <ul style="list-style-type: none"> ・広範囲に沈下が見られる。 <p>○評価理由</p> <ul style="list-style-type: none"> ・堤防の機能に支障が生じているため、応急対策等の措置が必要である。

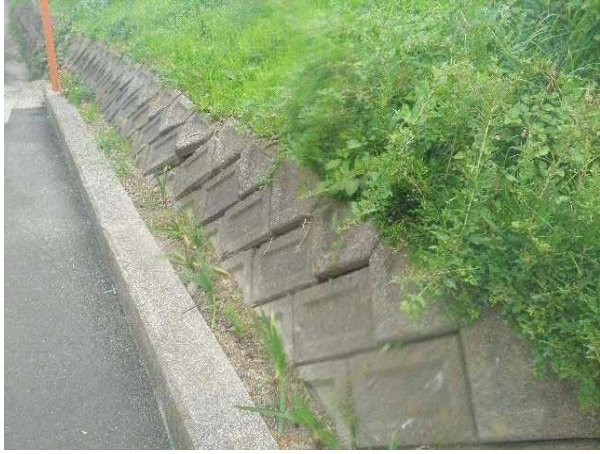
<p>○変状の状況</p> <ul style="list-style-type: none"> ・堤脚保護工の上部が押し出され、段差が生じている。 <p>○評価理由</p> <ul style="list-style-type: none"> ・過年度の変状状況から進行性はなく、今後もモニタリングを継続する。 ・要監視段階とする。
c 予防保全段階		<p>盛土は洪水等により、急激に変状が進行することもあるため、劣化の予測困難であることから、①～⑦については、「c」評価を設定しないことを基本とする。</p> <p>ただし、これまでも一定規模以上の変状については補修を実施している実態を踏まえ、変状の発生原因が不明な場合や、目視点検の結果だけでは評価が困難な場合は、必要に応じて、詳細点検(調査を含む)を実施するものとする。</p>
d 措置段階	 	<p>○変状の状況</p> <ul style="list-style-type: none"> ・堤脚保護工が堤防の土圧によって傾倒している。 <p>○評価理由</p> <ul style="list-style-type: none"> ・堤脚保護工の機能に支障が生じているため、措置段階とする。

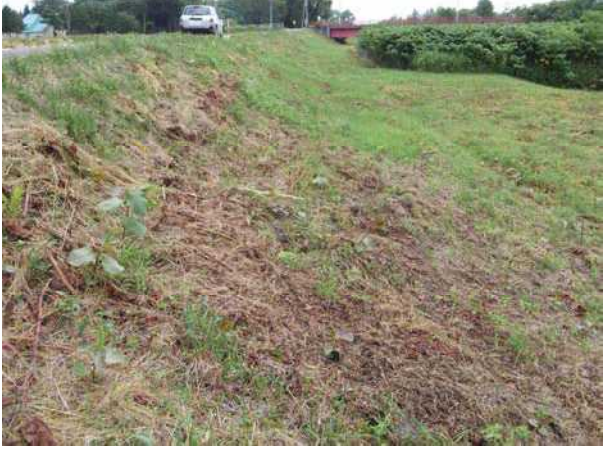
<p>○変状の状況</p> <ul style="list-style-type: none"> ・はらみ出しが生じている。 <p>○評価理由</p> <ul style="list-style-type: none"> ・過年度の変状状況から進行性はなく、今後もモニタリングを継続する。 ・要監視段階とする。
c 予防保全段階		<p>盛土は洪水等により、急激に変状が進行することもあるため、劣化の予測困難であることから、①～⑦については、「c」評価を設定しないことを基本とする。</p> <p>ただし、これまでも一定規模以上の変状については補修を実施している実態を踏まえ、変状の発生原因が不明な場合や、目視点検の結果だけでは評価が困難な場合は、必要に応じて、詳細点検(調査を含む)を実施するものとする。</p>
d 措置段階	 	<p>○変状の状況</p> <ul style="list-style-type: none"> ・はらみ出しの範囲の一部に法崩れが生じている。 <p>○評価理由</p> <ul style="list-style-type: none"> ・はらみ出しに以外に、複合的に法崩れが発生しており、堤防の機能に支障が生じている。 ・早急な対応が必要となることから措置段階とする。

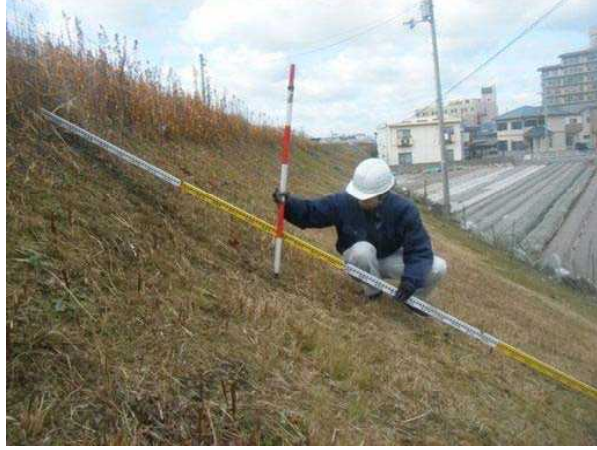
<p>○変状の状況</p> <ul style="list-style-type: none"> ・定規形状から20cm程度沈下した寺勾配が見られる。 <p>○評価理由</p> <ul style="list-style-type: none"> ・過年度の変状状況から進行性はなく、今後もモニタリングを継続する。 ・要監視段階とする。
c 予防保全段階		<p>盛土は洪水等により、急激に変状が進行することもあるため、劣化の予測困難であることから、①～⑦については、「c」評価を設定しないことを基本とする。</p> <p>ただし、これまでも一定規模以上の変状については補修を実施している実態を踏まえ、変状の発生原因が不明な場合や、目視点検の結果だけでは評価が困難な場合は、必要に応じて、詳細点検(調査を含む)を実施するものとする。</p>
d 措置段階	<div style="border: 1px solid black; padding: 5px; width: fit-content; margin: auto;"> <p>該当事例写真し事例が集まった段階で更新する</p> </div>	<p>○変状の状況</p> <p>○評価理由</p> <ul style="list-style-type: none"> ・寺勾配に起因して、堤防の機能に支障が生じていることから措置段階とする。

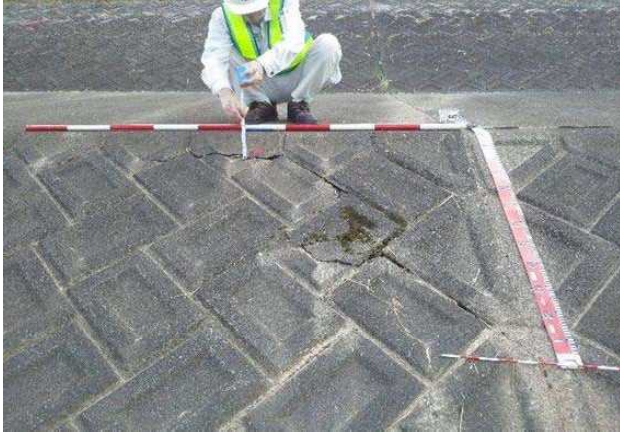
<p>○変状の状況</p> <ul style="list-style-type: none"> ・護岸に亀裂が見られる。 ・打音検査においては空洞化が懸念される籠った音は発しない。 <p>○評価</p> <ul style="list-style-type: none"> ・過年度の変状状況から進行性はなく、今後もモニタリングを継続する。
c 予防保全段階	 	<p>○変状の状況</p> <ul style="list-style-type: none"> ・部分的な欠損が生じている。 ・護岸背面には空洞化は見られない。 <p>○評価</p> <ul style="list-style-type: none"> ・洪水等の外力による部分的な欠損であり、今後の洪水によって拡大する恐れがある。 ・進行性があるため、予防保全段階とする。
d 措置段階	 	<p>○変状の状況</p> <ul style="list-style-type: none"> ・部分的に護岸が流出している。 <p>○評価</p> <ul style="list-style-type: none"> ・護岸の機能が失われた状態であるため、措置段階とする。

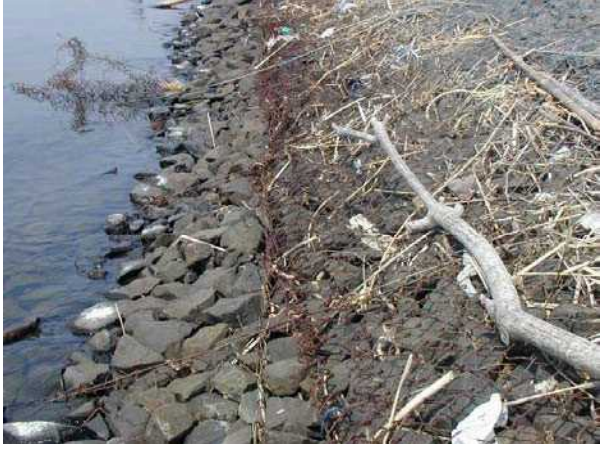
<p>○変状の状況</p> <ul style="list-style-type: none"> ・鉄線籠型護岸の鉄線にサビが見られる。 <p>○評価</p> <ul style="list-style-type: none"> ・鉄線は破断しておらず、護岸の機能に支障はないことから要監視段階とする。
c 予防保全段階

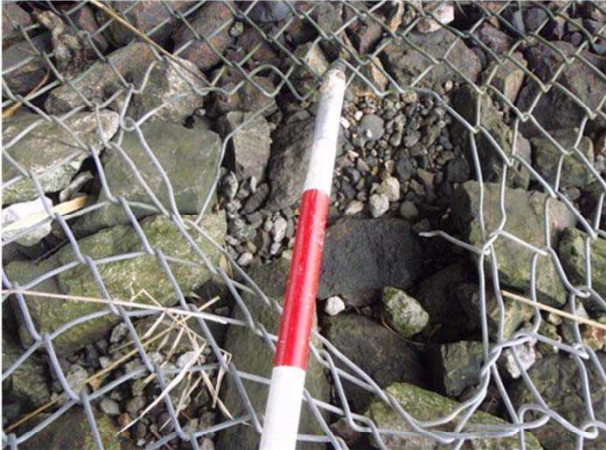
<p>○変状の状況</p> <ul style="list-style-type: none"> ・鉄線籠型護岸の鉄線が破断している。 <p>○評価理由</p> <ul style="list-style-type: none"> ・中詰め材の流出は軽微であるが、洪水によって流出範囲が拡大する恐れがあることから、予防保全段階とする。
d 措置段階

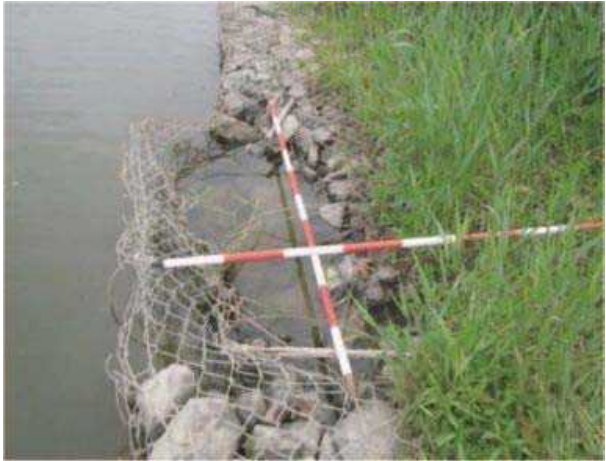
<p>○変状の状況</p> <ul style="list-style-type: none"> ・鉄線籠型護岸の鉄線が破断し、中詰め材が流出している。 <p>○評価</p> <ul style="list-style-type: none"> ・護岸の機能を失っている状態であることから、措置段階とする。

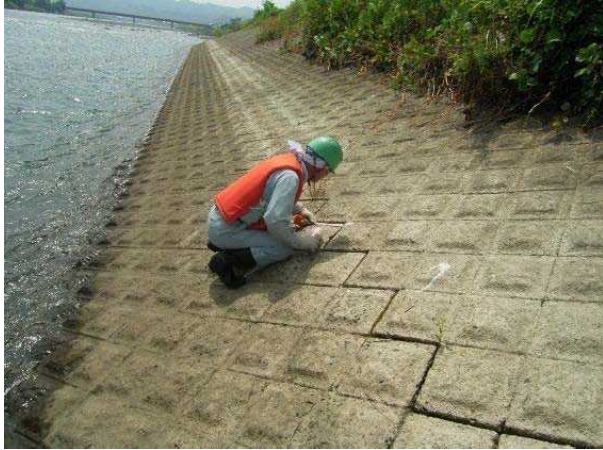
<p>○変状の状況</p> <ul style="list-style-type: none"> ・護岸の目地が開いている。 ・縦断方向に連続しており、延長は5m程度である。 <p>○評価</p> <ul style="list-style-type: none"> ・基礎部の洗掘に伴って、基礎部に釣られて目地が開いた。 ・はらみ出しによって目地が開いた。 <p>の2つのメカニズムが考えられるが、既往点検結果と比較した結果、変状の進行が見られないことから、今後もモニタリングを継続する。</p>
c 予防保全段階

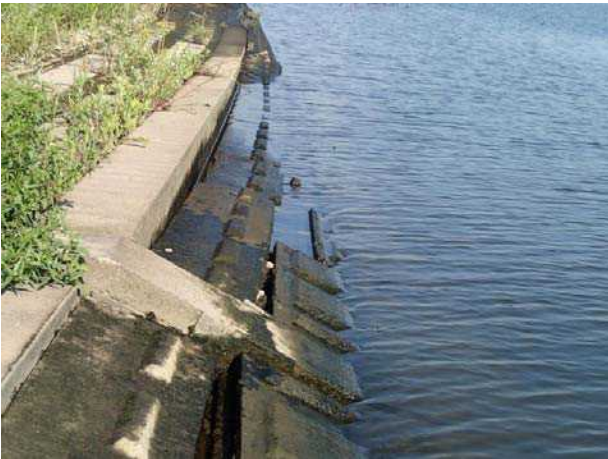
<p>○変状の状況</p> <ul style="list-style-type: none"> ・堤防護岸の基礎部が沈下している。 ・縦断方向に延長10m程度である。 <p>○評価</p> <ul style="list-style-type: none"> ・洗掘に伴う変状であり、基礎部の状態確認が必要である。 ・詳細点検が必要なため、予防保全段階とする。
d 措置段階	 	<p>○変状の状況</p> <ul style="list-style-type: none"> ・河床洗掘によって、基礎コンクリート底面まで洗掘されている。 ・部の沈下、基礎コンクリートと護岸との間に開きが見られる(写真は対策時のものである)。 <p>○評価</p> <ul style="list-style-type: none"> ・護岸が損壊する前に応急対策が必要であることから措置段階とする。

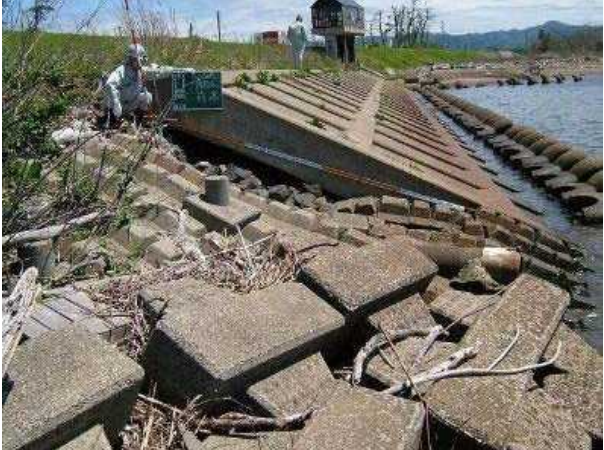
<p>○変状の状況</p> <ul style="list-style-type: none"> ・部材厚以上に侵食しており、護岸下面に空洞化が見られる。 <p>○評価</p> <ul style="list-style-type: none"> ・洪水による被害拡大を予防する必要があることから、予防保全段階とする。
d 措置段階	<p>該当事例写真なし 事例が集まった 段階で更新する</p>	<p>○変状の状況</p> <ul style="list-style-type: none"> ・天端保護工が流出している。 <p>○評価</p> <ul style="list-style-type: none"> ・護岸の機能に支障が生じていることから、措置段階とする。

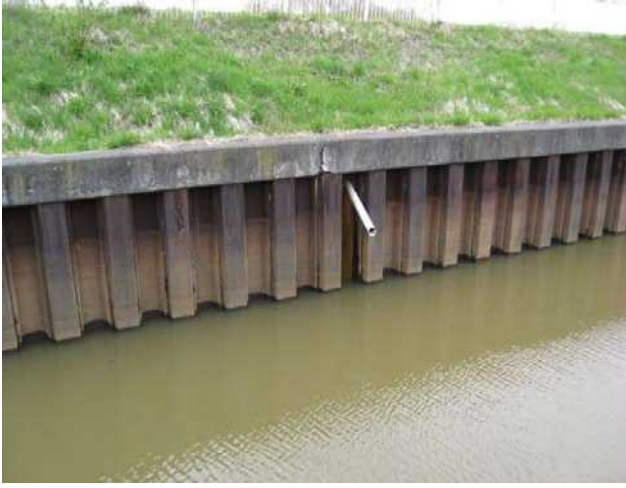
○変状の状況 鋼矢板の軽微な変形が見られる。 ○評価 過年度の変状状況から進行性はなく、今後もモニタリングを継続する。
c 予防保全段階	 	○変状の状況 鋼矢板のはらみ出しにより、化粧パネルが脱落している。 ○評価 化粧パネルの脱落は鋼矢板護岸の機能に支障しないが、鋼矢板のはらみ出しに進行性があり、予防保全の観点から、対策を行う。
d 措置段階

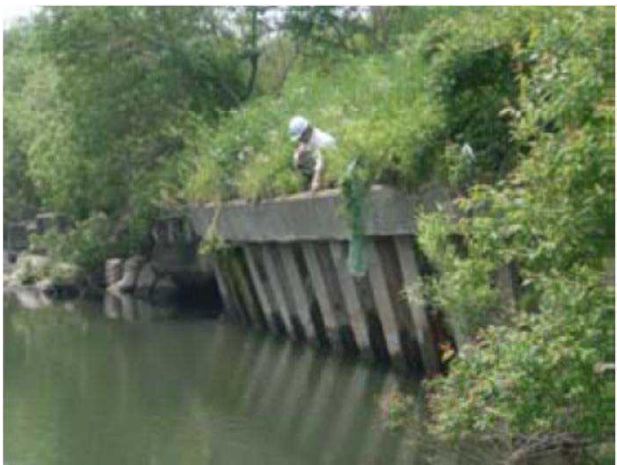
○変状の状況 鋼矢板の顕著なはらみ出しが発生している。 ○評価 鋼矢板護岸の土留め機能が失われた状態であり、補修または更新・復旧等の対策が必要な状態であるため、措置段階とする。

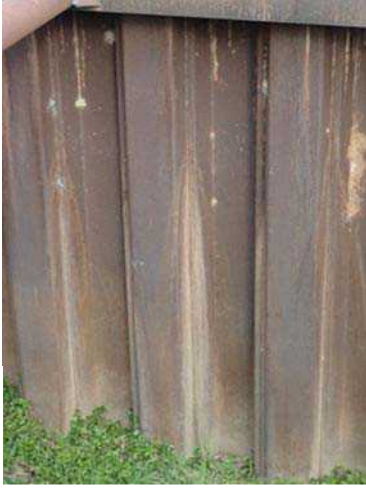
○変状の状況 継手部の軽微なズレが認められる。 ○評価 過年度の変状状況から進行性はなく、今後もモニタリングを継続する。
c 予防保全段階

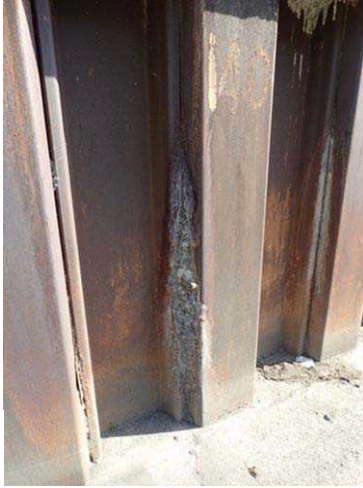
○変状の状況 継手部が開いており、漏水の懸念がある。 ○評価 鋼矢板護岸の機能に支障が生じていないが、詳細点検等によって、機能低下状態を再評価する。
d 措置段階

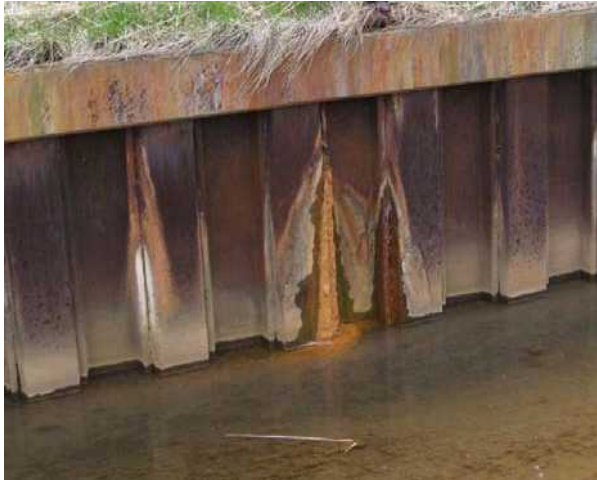
○変状の状況 漏水による継手部の顕著な腐食が生じている。 ○評価 鋼矢板護岸の土留め機能が低下しており、補修または更新・復旧等の対策が必要な状態であるため措置段階とする。

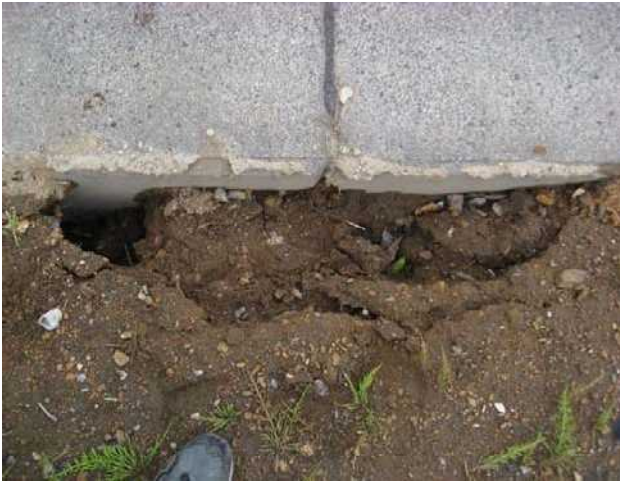
○変状の状況 矢板背面地盤に軽微なひび割れが生じている。 ○評価 過年度の変状状況から進行性はなく、今後もモニタリングを継続する。
c 予防保全段階	 	○変状の状況 矢板背面の護岸・保護工に軽微な沈下・陥没が認められる。 ○評価 鋼矢板護岸の機能に支障が生じていないが、鋼矢板が傾倒したことで沈下・陥没が生じている可能性等があるため、詳細点検等によって、機能低下状態を再評価する。
d 措置段階	 	○変状の状況 矢板背面の護岸・保護工に顕著な沈下・陥没と明らかな空洞化が生じている。 ○評価 鋼矢板の傾倒によるものと見られ、鋼矢板護岸の土留め機能が低下している。補修または更新・復旧等の対策が必要な状態であるため、措置段階とする。

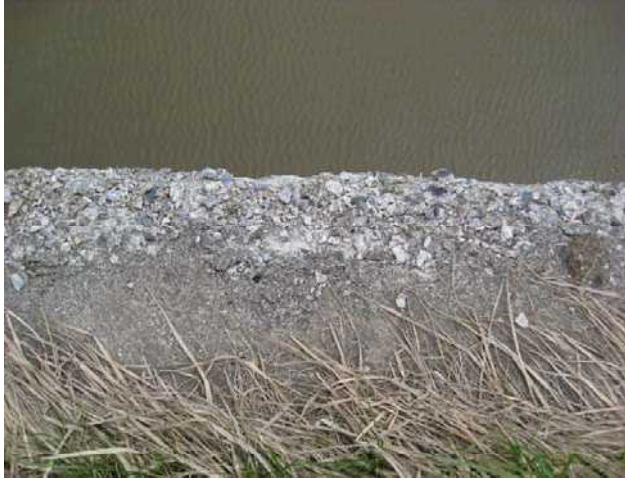
<p>○変状の状況 笠コンの剥離等が発生している。</p> <p>○評価 過年度の変状状況から進行性はなく、今後もモニタリングを継続する。</p>
c 予防保全段階

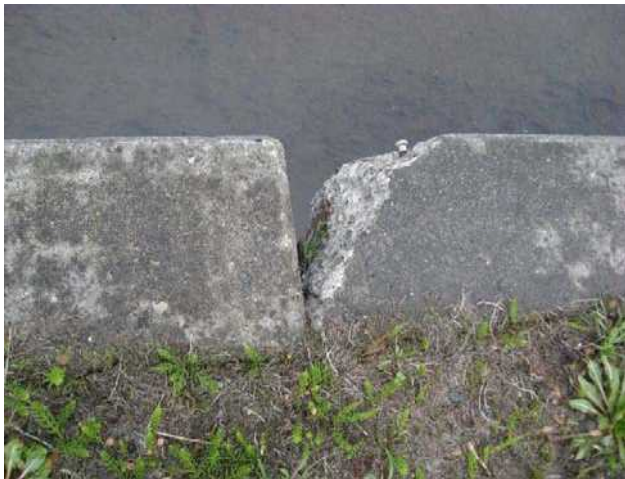
<p>○変状の状況 耐久性に影響を与える恐れのあるクラックと欠損が発生している。</p> <p>○評価 鋼矢板護岸の機能に支障が生じていないが、笠コンの耐久性に影響を与えるクラック(欠損)を生じているため、詳細点検等によって、機能低下状態を再評価する。</p>
d 措置段階

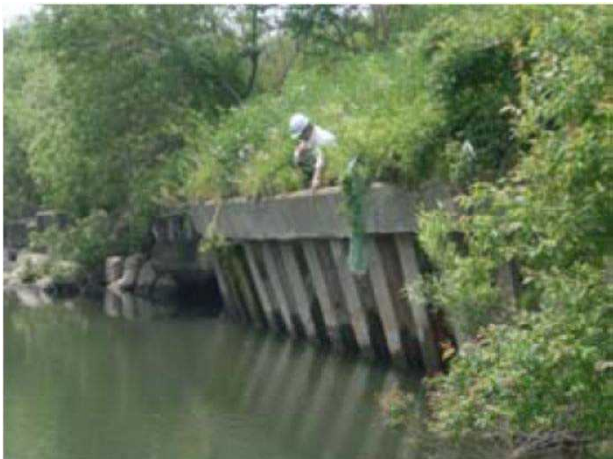
<p>○変状の状況 鋼矢板天端(笠コン)の顕著なはらみ出しが発生している。</p> <p>○評価 鋼矢板護岸の土留め機能が低下して補修または更新・復旧等の対策が必要な状態であるため、措置段階とする。</p>

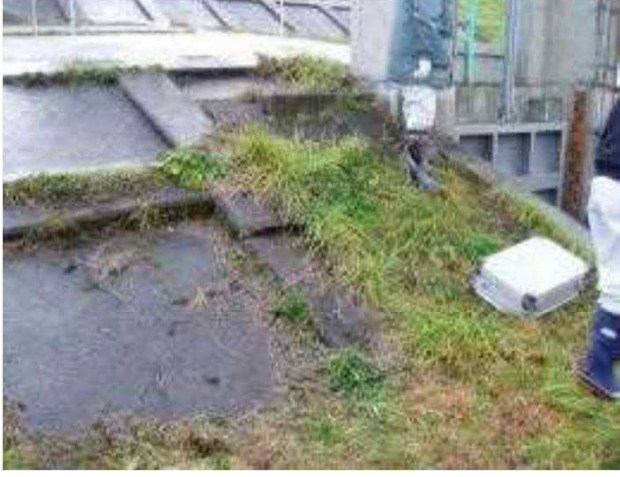
<p>○変状の状況 函体の抜け上がり(10cm未満)が発生している。</p> <p>○評価 過年度の変状状況から進行性はなく、今後もモニタリングを継続する。</p>
c 予防保全段階

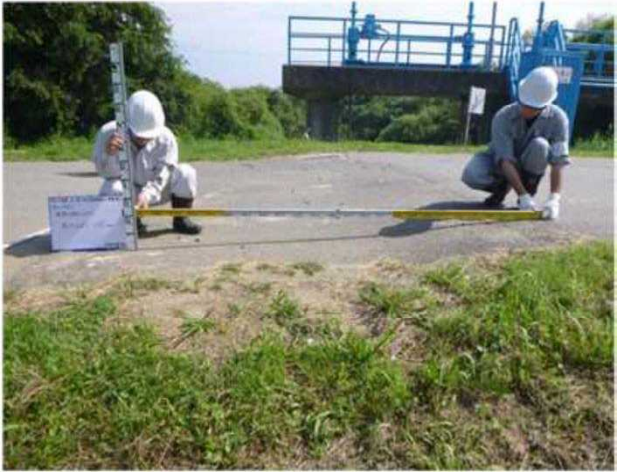
<p>○変状の状況 ・函体の抜け上がり(10cm以上30cm未満)が発生している。</p> <p>○評価 抜け上がりの可能性が高いため、詳細調査を行い、空洞化の有無や原因を推定したうえで、対応を検討する必要がある。</p>
d 措置段階

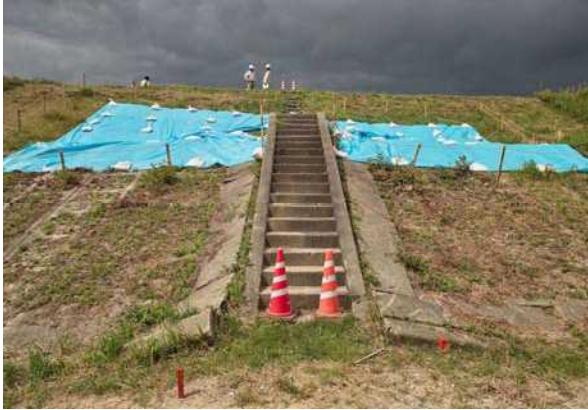
<p>○変状の状況 ・函体の抜け上がり(30cm以上)が発生している。</p> <p>○評価 抜け上がりの発生により機能に支障が生じており、早急な対応が必要であることから措置段階とする。</p>

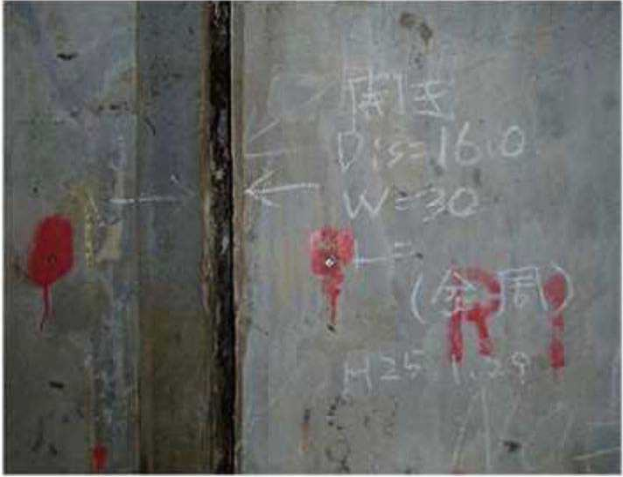
<p>○変状の状況</p> <ul style="list-style-type: none"> ・継手(止水版)に開き(2cm未満)が発生している。 <p>○評価</p> <p>過年度の変状状況からの進行性はなく、止水板の変形量の所定の性能内であるため、今後もモニタリングを継続する。</p>
c 予防保全段階	<p style="border: 1px solid black; padding: 5px; display: inline-block;">該当事例写真なし事例が集まった段階で更新する</p>	<p>○変状の状況</p> <ul style="list-style-type: none"> ・継手(止水版)に開き(2cm以上)が発生している。 <p>○評価</p> <p>止水板の性能以上の開きが発生しており、止水機能の低下が生じているため、詳細調査による原因を推定したうえで対応を検討する必要がある。</p>
d 措置段階

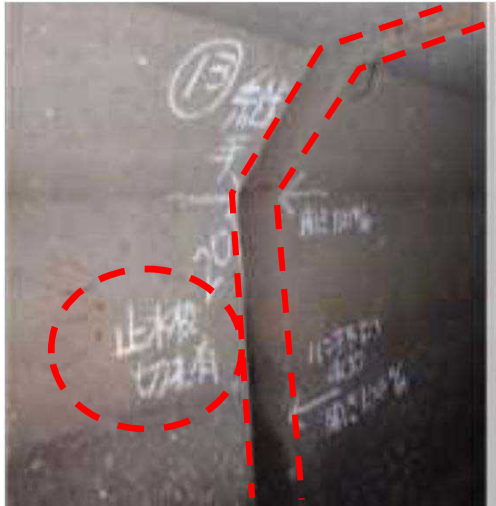
<p>○変状の状況</p> <p>継手の水密ゴム、止水板が破断している。</p> <p>○評価</p> <p>機能に支障が生じているため、早急な対応が必要であることから措置段階とする。</p>

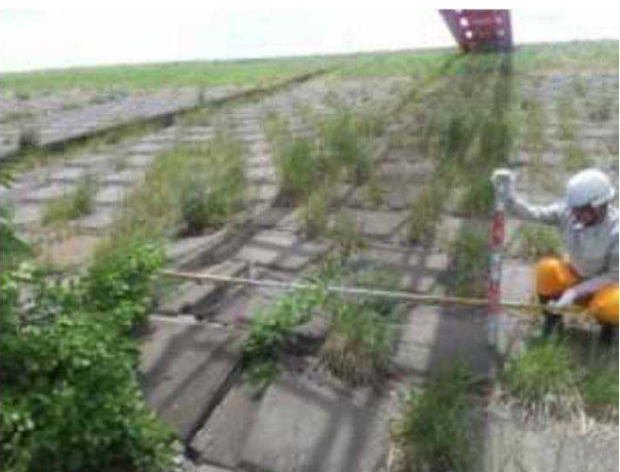
○変状の状況 取付護岸にクラックが生じ、ゆるみが発生している。 ○評価 進行性があり、目視点検結果からだけではゆるみの発生原因推定が困難である。 詳細調査を行い原因を特指定したうえで対応を検討する必要がある。
d 措置段階	 	○変状の状況 堤体からの漏水が発生している。 ○評価 堤防の機能に支障が生じているため措置段階とする。

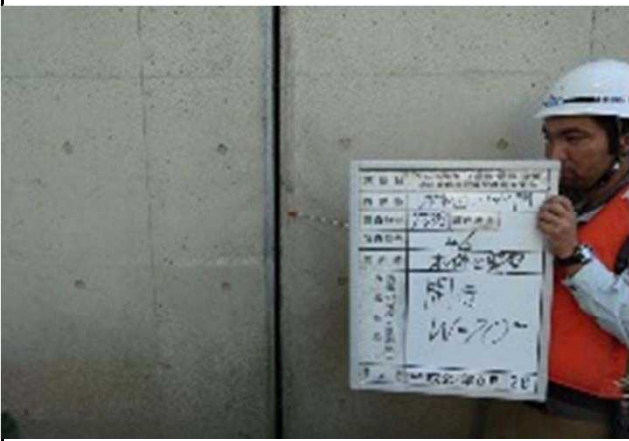
<p>○変状の状況 継手(止水版)に開き(2cm未満)が発生している。</p> <p>○評価 過年度の変状状況からの進行性はなく、止水板の変形量の所定の性能内であるため、今後もモニタリングを継続する。</p>
c 予防保全段階

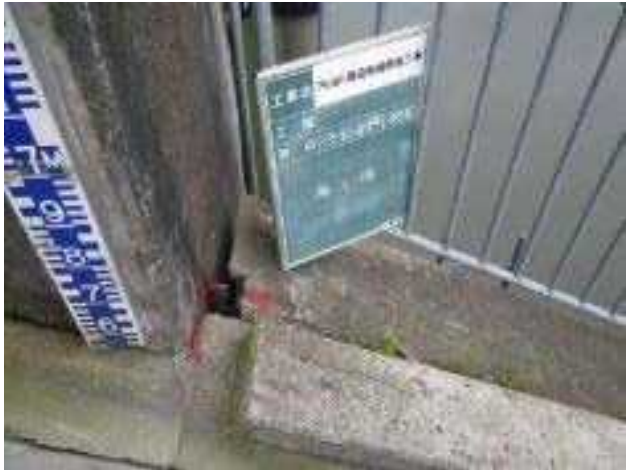
<p>○変状の状況 継手(止水版)に開き(2cm以上)が発生している。</p> <p>○評価 止水板の性能以上の開きが発生しており、止水機能の低下が生じているため、詳細調査による原因を推定したうえで対応を検討する必要がある。</p>
d 措置段階	<div style="border: 1px solid black; background-color: #f4a460; padding: 5px; text-align: center;"> <p>該当事例写真なし 事例が集まった 段階で更新する</p> </div>	<p>○変状の状況 継手(止水版)に開き(7cm以上)が発生している。</p> <p>○評価 機能に支障が生じているため、早急な対応が必要であることから措置段階とする。</p>

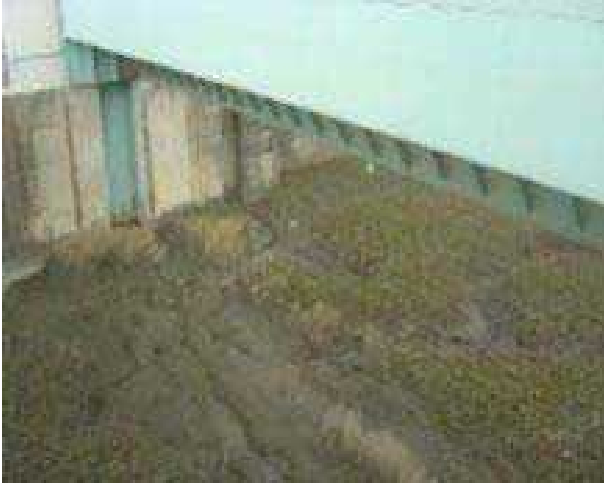
<p>○変状の状況 管理上、支障が生じる場合は適切に土砂を除去する</p> <p>○評価 過年度の変状状況から進行性はなく、今後もモニタリングを継続する。</p> <p>管理上支障がある場合は土砂を排除する措置を実施する。</p>
c 予防保全段階	<p>該当事例写真なし 事例が集まった 段階で更新する</p>	
d 措置段階	<p>該当事例写真なし 事例が集まった 段階で更新する</p>

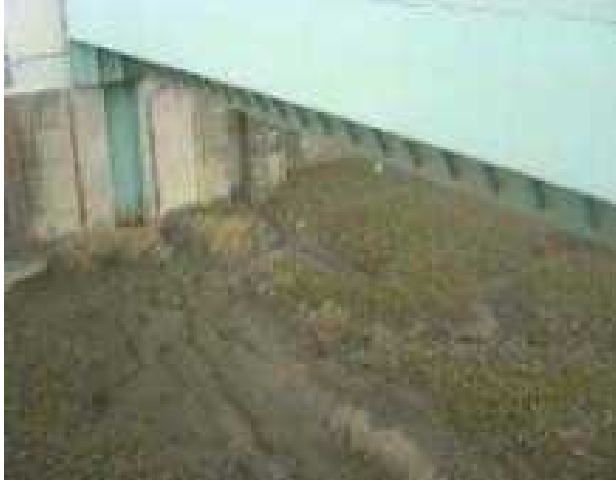
<p>○変状の状況 管理上、支障が生じる場合は適切に土砂を除去する</p> <p>○評価 過年度の変状状況から進行性はなく、今後もモニタリングを継続する。</p> <p>管理上支障がある場合は土砂を排除する措置を実施する。</p>
c 予防保全段階	<p>該当事例写真なし 事例が集まった 段階で更新する</p>	
d 措置段階	<p>該当事例写真なし 事例が集まった 段階で更新する</p>

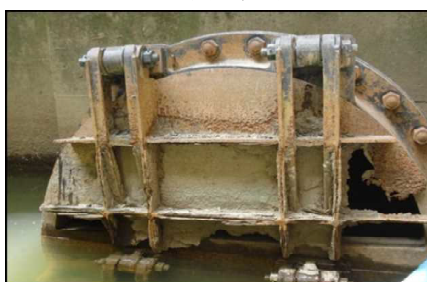
ポンプ設備(逆流防止弁)の損壊状況

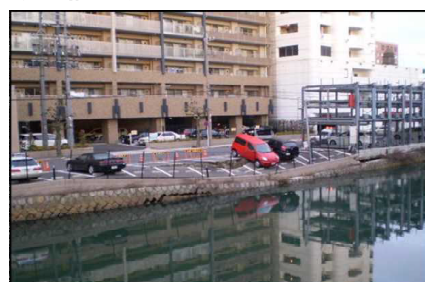
護岸の損壊状況
