1. 対策エリアの概要 (位置、道路状況)

- ・対策エリアは徳島市幟町に位置し、エリア内に新町小学校が立地。
- ・同エリアは平成28年にゾーン30に指定。

2. 対策前の事故発生状況や交通状況

3. 対策後の交通状況

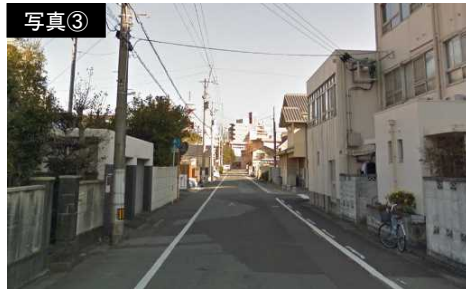
写真③

危険箇所③

○小学校に向かう道路で速度30km/h以上で走行する自動車の割合が高い。

危険箇所③

- 狭窄ハンプ (路面標示) の設置

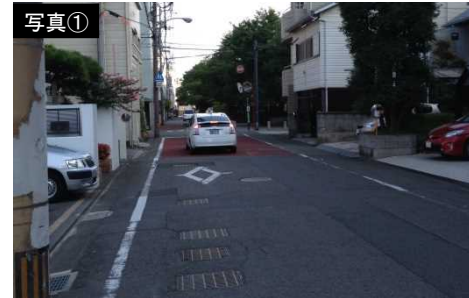
写真①

危険箇所①

○交差点付近で速度30km/h以上で走行する自動車の割合が高い

危険箇所①

- 交差点流入部にイメージハンプの路面標示の設置。

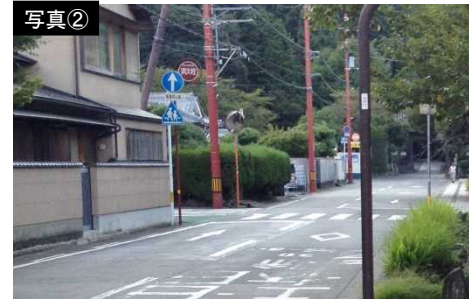
写真②

危険箇所②

○小学校周辺で急ブレーキが発生

危険箇所②

- 小学校前に通学路の路面標示 (大) を設置

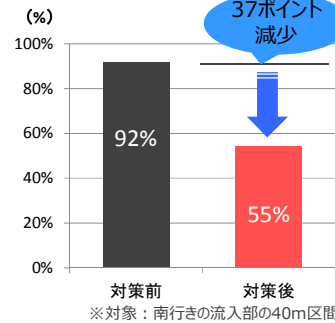
<南行き> 対策前後の速度30km/h以下の割合

- ・危険箇所においてイメージハンプや通学路の路面標示の対策を実施。
- ・箇所①では南行きについて速度30km/h以下の割合が大幅に減少し、流入速度も低下。
- ・ドライバーが交差点の手前からイメージハンプを確認することで減速したと考えられる。
