3.4 施工データの調査結果

鹿島建設(株)から提供のあった自動計測データと坑内測量結果から、以下の整理を行った。

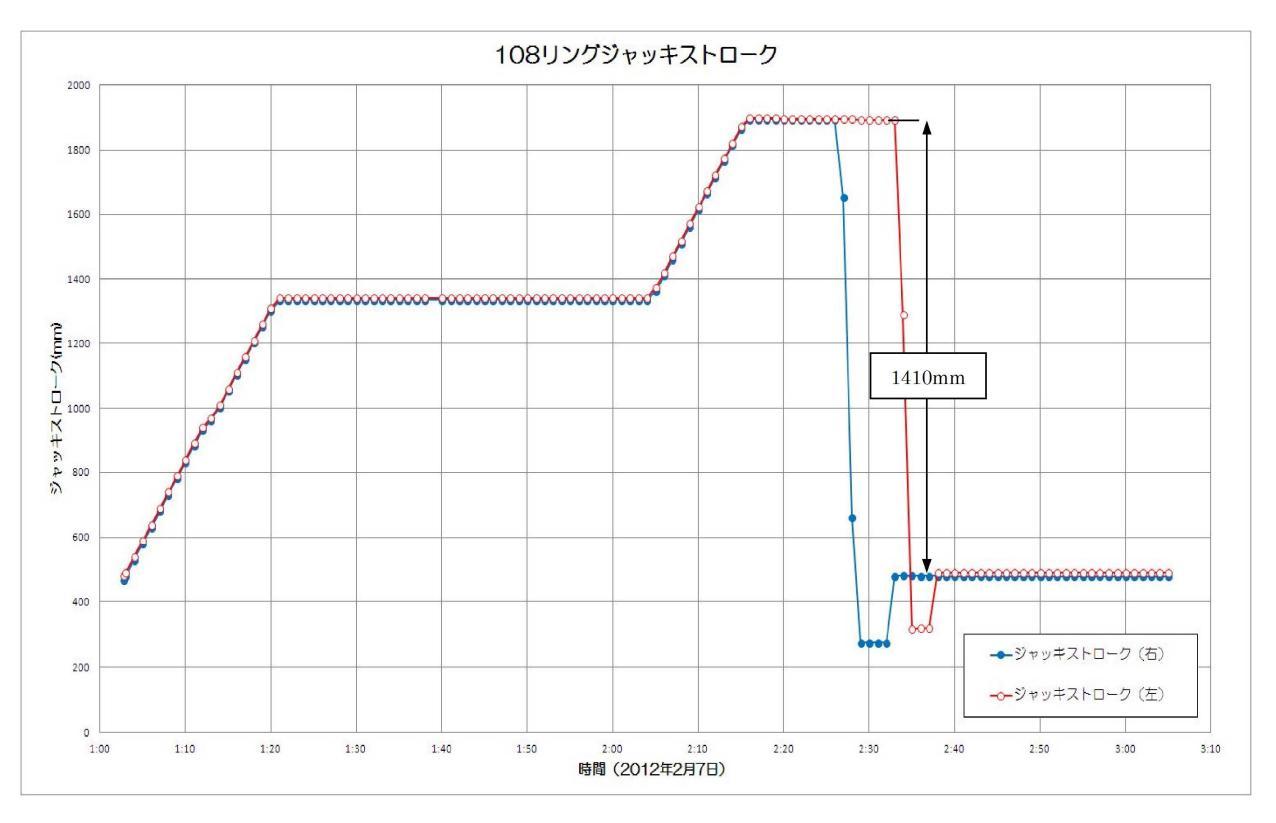
図 3.4.1(1) ジャッキストロークの経時変化(108 リング)

- ①掘進完了時から組立完了時までにジャッキストロークが 1410~1430mm 縮小している。これは、セグメントを組立てたことによるものであるが、セグメント幅が 1400mm であるにもかかわらず 1430mm 縮小していることからシールドがセグメント組立中に後退していることが考えられる。
- ②ずり鋼車の入替えに伴う待機時間を除いた掘進時間は概ね 25~30 分程度であり、各リング で概ね一定の値を示している。
- ③施工のサイクルは各リングで概ね一定であり、112 リングについて特異な作業が行われた ことは確認できない。

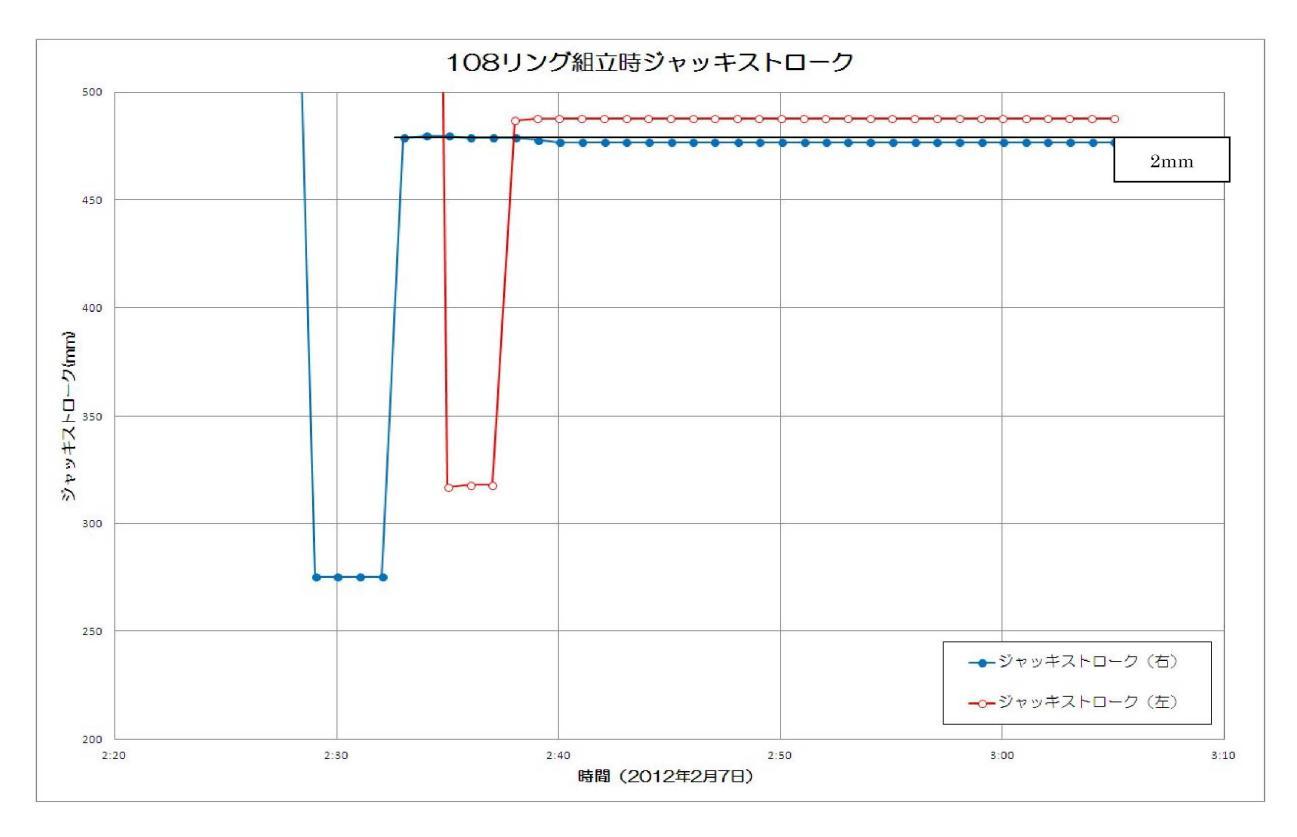
図 3.4.2(1) セグメント組立時のジャッキストロークの経時変化(108 リング)

- ①左右のジャッキ位置のセグメントを組立終わった後は 1~2mm のジャッキストロークの縮 小が認められる。全体のジャッキストロークの縮小と比較すると小さい値である。
- ②ジャッキを縮小した後にセグメントの組立を行っているが、108 リングと 111 リングでは 一旦縮小した後にジャッキを再操作した跡は見られないが、112 リングでは右のジャッキ を縮小した後に再度 30mm 程度の縮小操作を行っている。

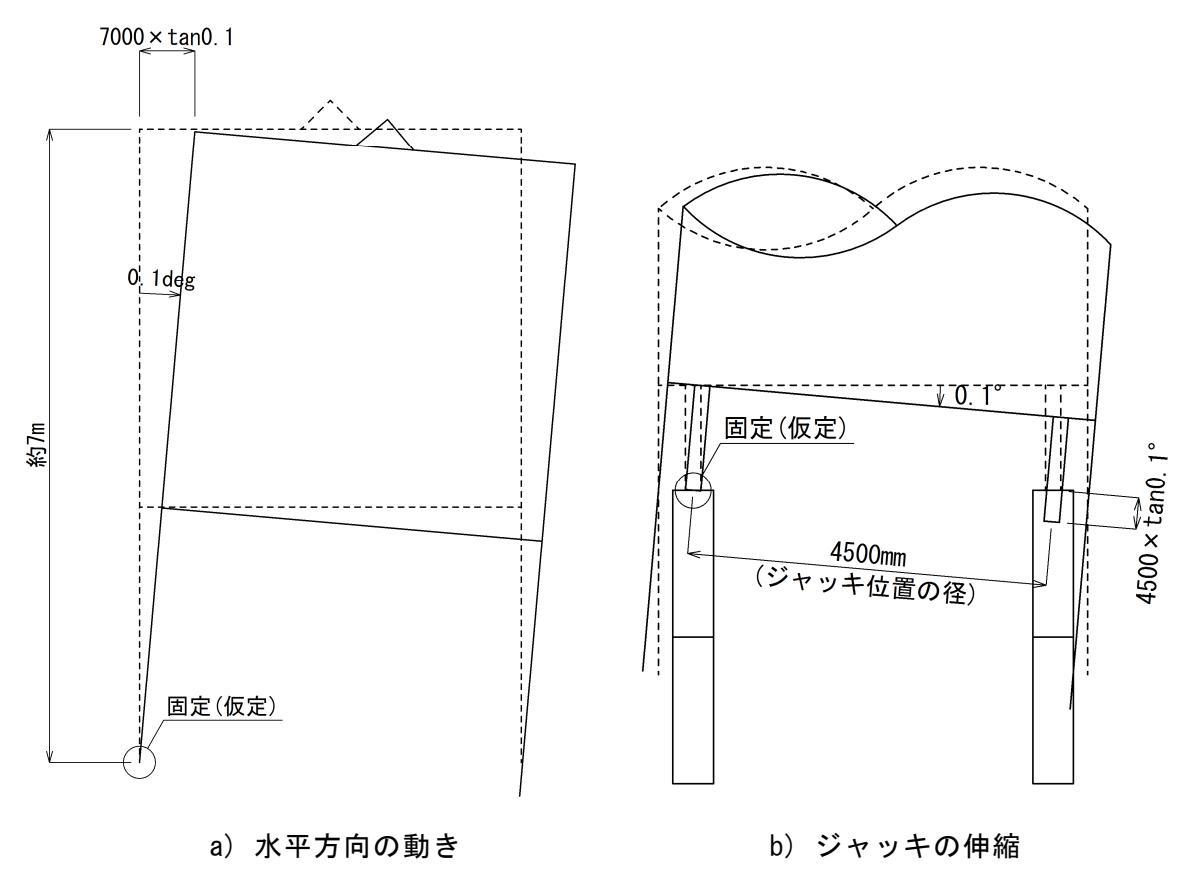
図 3.4.4 シールドの姿勢変化のイメージ

- ①水平偏角は組立中に 0.1 度から 0.2 度程度変化している。シールドが停止中の水平偏角の 変化であるので、組立に伴うジャッキの操作によってシールドが水平方向に動いていると 考えることができる。
- ②鉛直偏角は組立中に 0.05 度程度変化している。水平偏角と同様に、組立に伴うジャッキの 操作によってシールドが鉛直方向に動いていると考えることができる。
- ③シールド機長が約 7m であることから、水平方向に 12~24mm*1)程度、鉛直方向に 6mm 程度 動いている可能性がある。

これらのことから、スプリングラインのシールドジャッキで 8~16mm*2)程度伸縮している可 能性がある。

- *1) 7000mm×tan 0.1°=12.2mm (図 3.4.4 参照)
- *2) 4500mm (ジャッキ位置の径) ×tan 0.1°=7.9mm (図3.4.4参照)

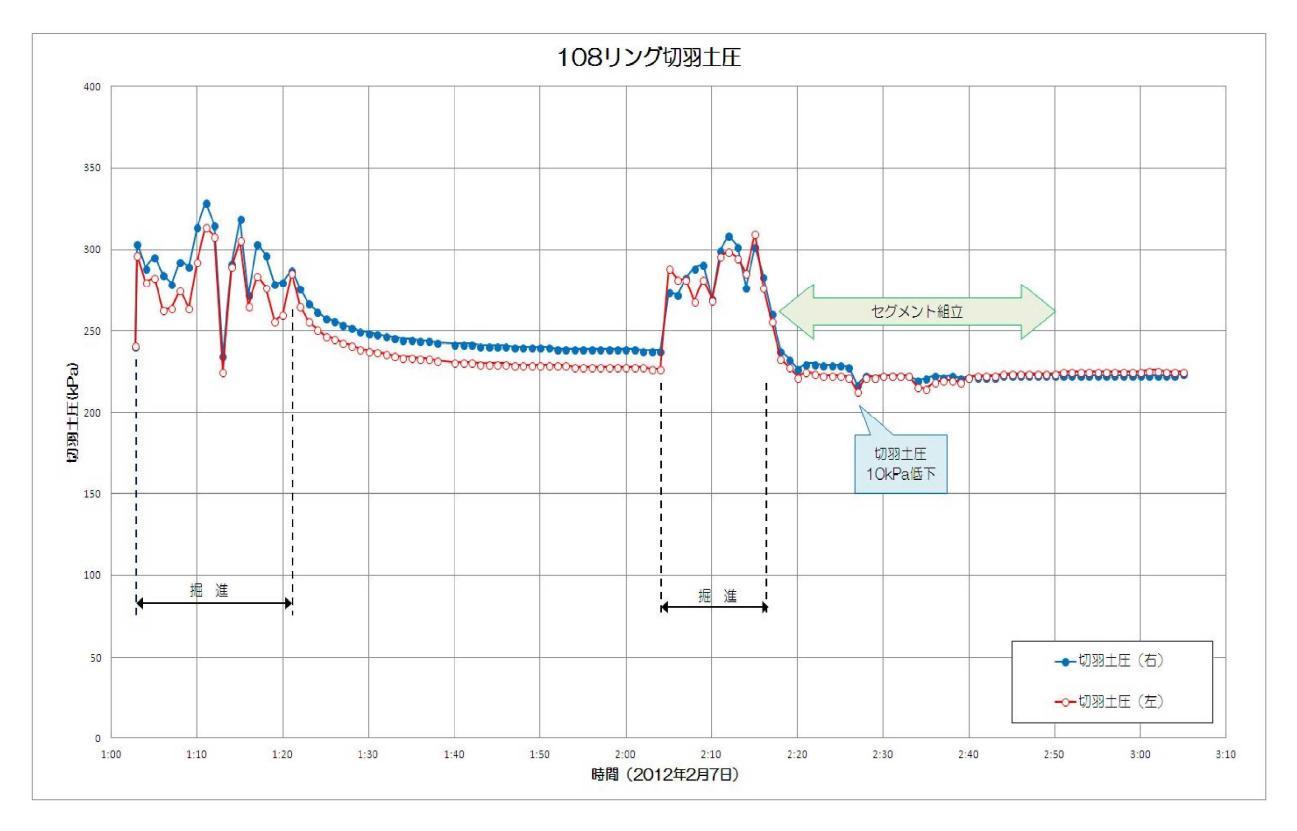
図 3.4.5(1) 切羽圧の経時変化(108 リング)

①掘進中に上昇した切羽土圧は掘進終了後に徐々に低下して概ね一定値に安定する。(108 リング:約 220kPa, 111 リング:約 240kPa, 112 リング:約 240kPa)

- ②掘進中の切羽土圧は変動しているが、108 リングでは 325kPa 程度、111 リングでは 340kPa 程度、112 リングでは 370kPa 程度を最大値としていることから、掘進時と掘進停止時との 切羽土圧の差は最大で 130kPa 程度となる。
- ③セグメント組立時には切羽土圧が約10kPa、複数回低下している。
- ④112 リングでは組立中に約 100kPa の切羽圧の低下が見られる。このとき、No. 16~22 のジャッキを伸長してセグメントに当てた後に No. 1, 2, 25, 26 の4本のジャッキを縮小し始め、1分後に No. 3, 4 の2本のジャッキの縮小を追加している。
- ⑤112 リングの切羽土圧は 12:08 以降のデータは全て同一値を示している(他のデータも全て変化が見られない)ことから、測定システムが正常に作動していない可能性があるが、 12:07 以前のデータは信頼できるものと考えられる。よって、切羽土圧が急激に低下したことは確認できる。

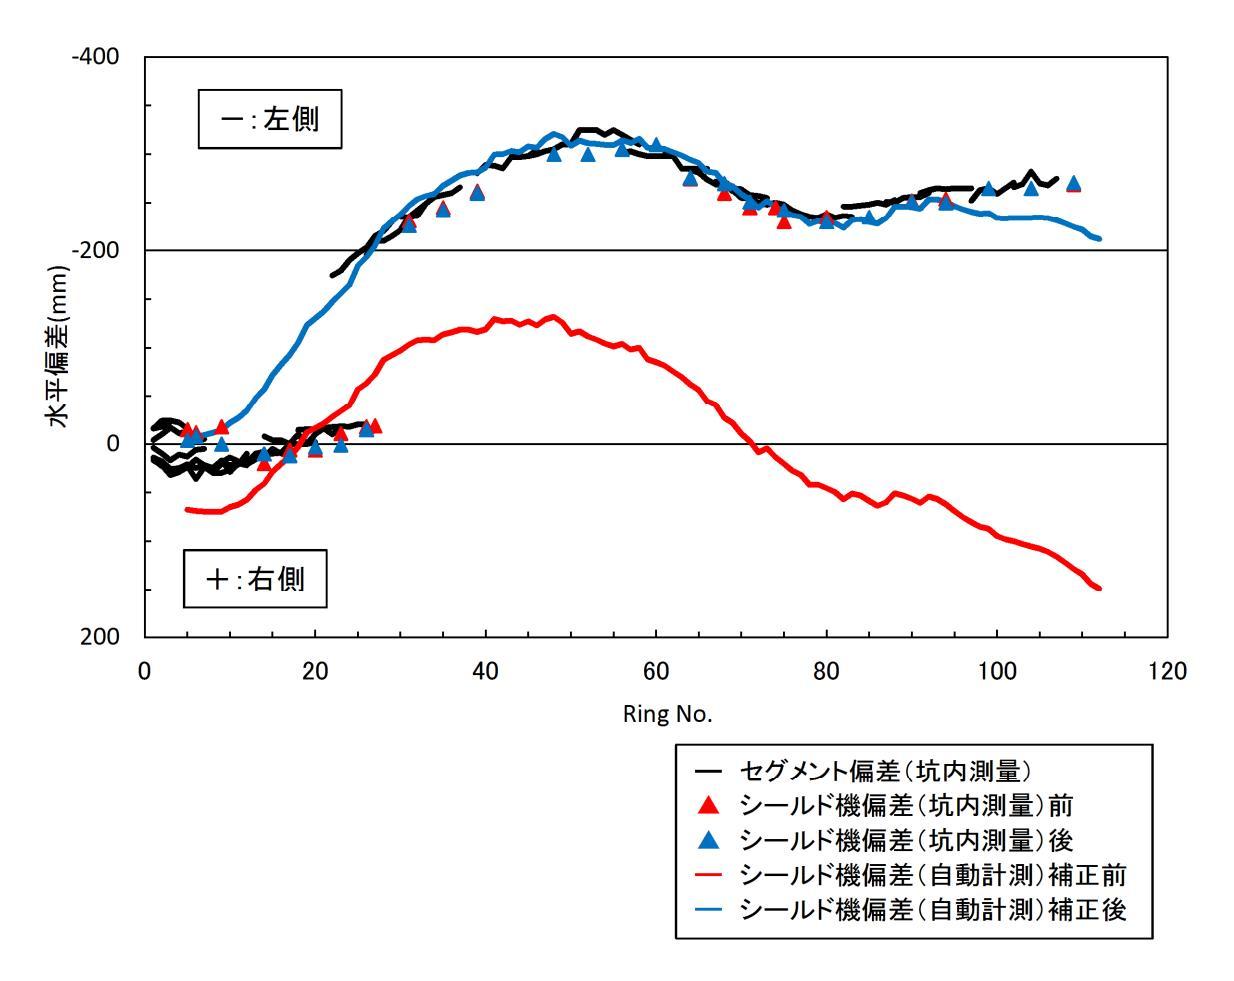
図 3.4.6 セグメントとシールドの水平偏差の推移

- ①基線を変更した 25R 付近から 95R 付近までは、セグメントとシールド(坑内測量、自動計測ともに)の偏差の推移の傾向は一致しているが、95R 付近以降で、自動計測によるシールドの偏差が坑内測量によるセグメント、シールドの偏差とずれが生じている。
- ②坑内測量によるセグメントとシールドの偏差から、シールドは、基線を変更した 25R 付近 から 80R 付近までは右にカーブしているが、80R 付近で左にカーブし、その後は、ほぼ直 線で推移していることが分かる。
- ③左右のテールクリアランスの推移は、テールから裏込め注入材の漏出が確認された 85R までは、右側のテールクリアランスが大きい傾向で推移してるが、裏込め注入材が漏出した 85R 以降では、左右でほぼ同じテールクリアランスとなっている。

- ①95R 付近以降で、坑内測量によるシールド偏差とセグメント偏差の推移の傾向は一致して いるため、自動計測によるシールド偏差に誤差が生じていることが考えられる。
- ②基線に差が生じていたため、変更した基線にシールドを戻そうと右に曲げていたが、80R 付近以降ではシールドは基線から離れる挙動となっていることから、シールドの制御が適 切に行われていなかったことが考えられる。
- ③85R 以前で右側のテールクリアランスが大きい傾向となっているのは、シールドを右に曲 げていたためと考えられる。85R 以降で左右でほぼ同じテールクリアランスとなっている のは、裏込め注入材のテールシールへの回り込み、固着によりシールドの挙動が制約され たことが考えられる。

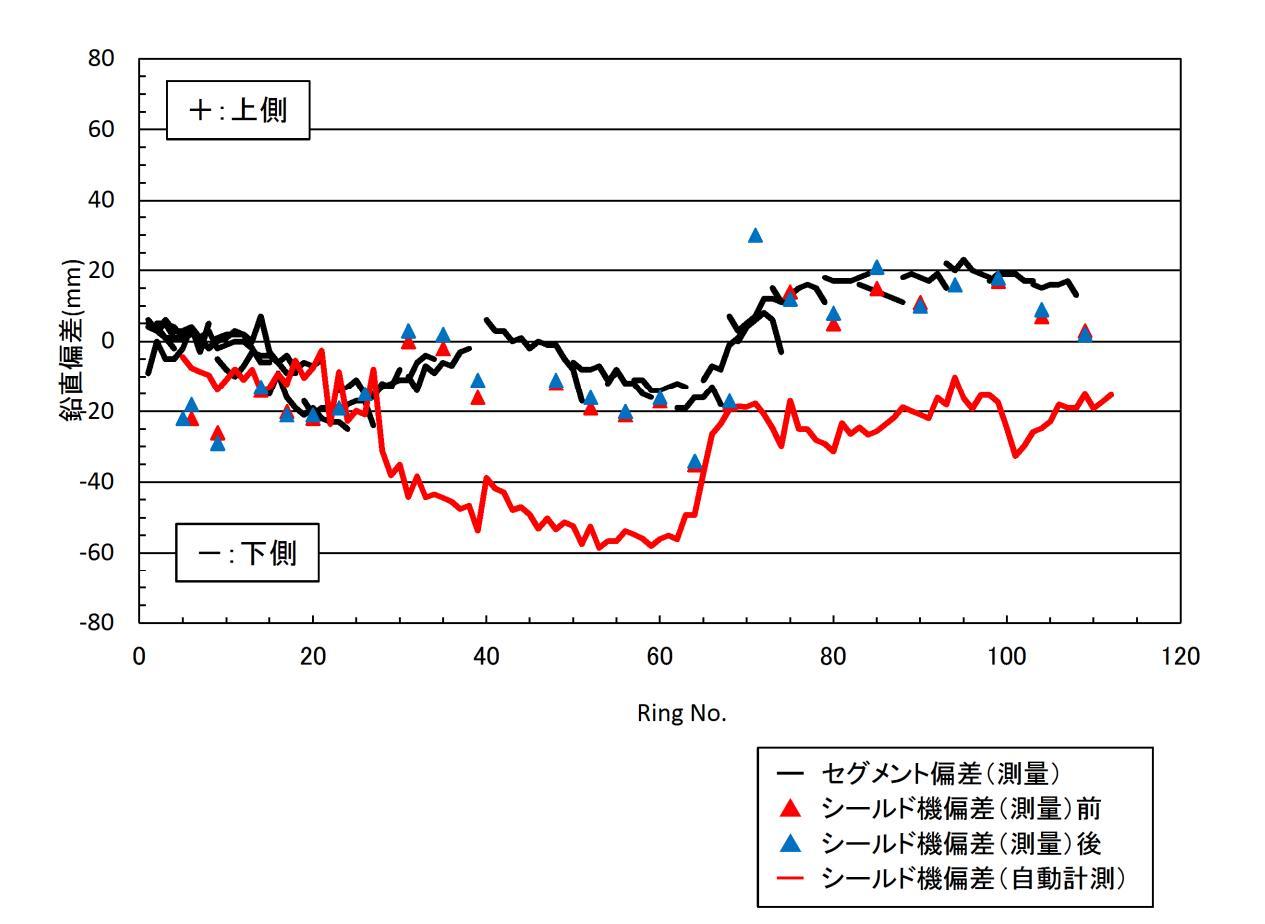
図 3.4.8 セグメントとシールドの鉛直偏差の推移

- ①30R 付近までは、セグメントとシールド(坑内測量、自動計測ともに)の偏差の推移の傾向は一致しているが、30R 付近以降で、自動計測によるシールドの偏差が坑内測量によるセグメント、シールドの偏差とずれが生じている。
- ②坑内測量によるセグメントとシールド偏差から、シールドは、上下に変動を繰返し、80R 付近以降から事故の直前までは、基線から+20mmでほぼ直線で推移しており、事故直前で は、シールドはセグメントに対して下がっている傾向である。
- ③上下のテールクリアランスの推移では、上側のテールクリアランスが大きい時と、下側の テールクリアランスが大きい時が交互に現れている。

- ①30R 付近以降で、坑内測量によるシールド偏差とセグメント偏差の推移の傾向は一致して いるため、自動計測によるシールド偏差に誤差が生じていることが考えられる。
- ②事故直前では、シールドがセグメントに対して下がっている傾向であるため、トンネル上 部をシールドのテール部で抑える力が働いていた可能性が考えられる。
- ③上側のテールクリアランスが大きい時と、下側のテールクリアランスが大きい時が交互に 現れているのは、シールドが上下に変動していたためと考えられる。

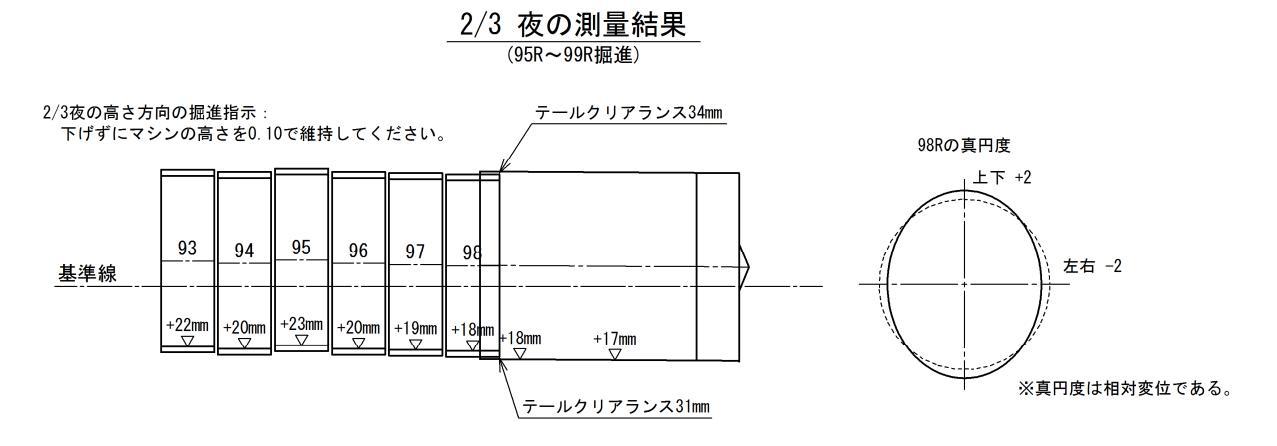
図 3.4.10(1) シールドとセグメントの縦断方向の変化(2月3日夜)

- ①2月3日夜(99R 掘進完了時)では、シールドとセグメントの鉛直偏差はほぼ同じである。 セグメントの真円度は、上下に2mm 拡大する変形状態である。
- ②2月6日昼(104R 掘進完了時)では、シールドは、2/3夜に比べ9~10mm 下がり、セグメント高さより 8mm 低くなっている。セグメントの真円度は、2/3夜とは異なり左右に 1mm 拡大する変形状態である。
- ③2月6日夜(109R 掘進完了)では、シールドは、2/6 昼に比べさらに 4~7mm 下がり、セグ メント高さより 11mm 低くなっている。セグメントの真円度は、2/6 昼の左右に拡大する変 形状態が 1mm から 6mm に大きくなっている。

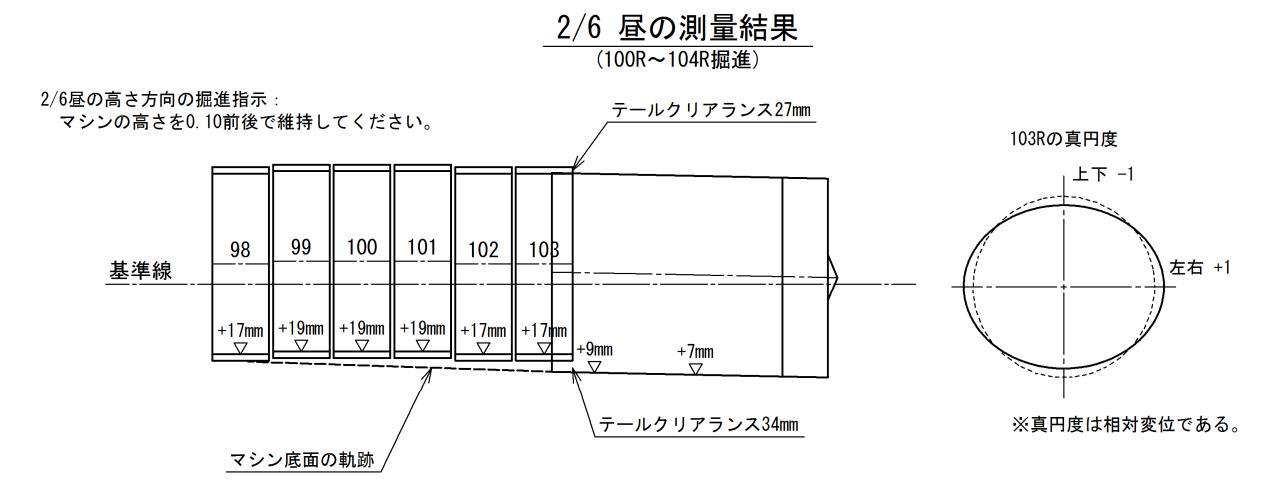
これらのことから、2月7日の施工では、トンネル上部をシールドのテール部で抑える力が 働いていた可能性がある。
