(2) 長野県境付近の地形・地質調査

1) 調査の概要

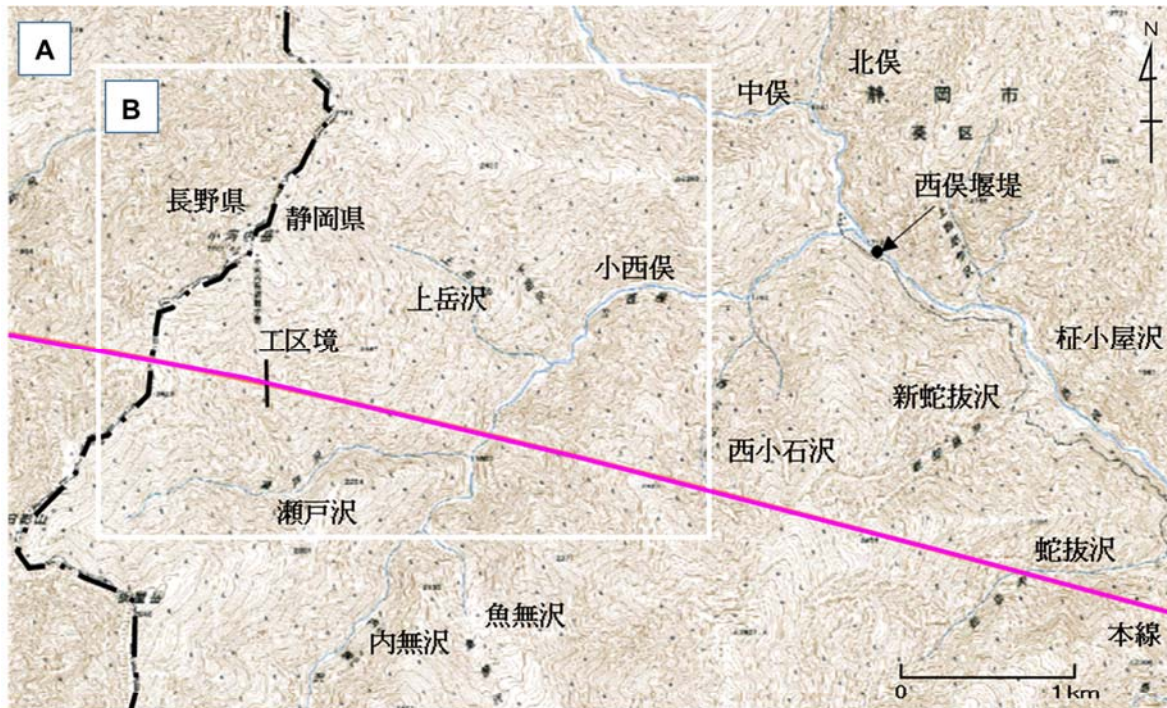
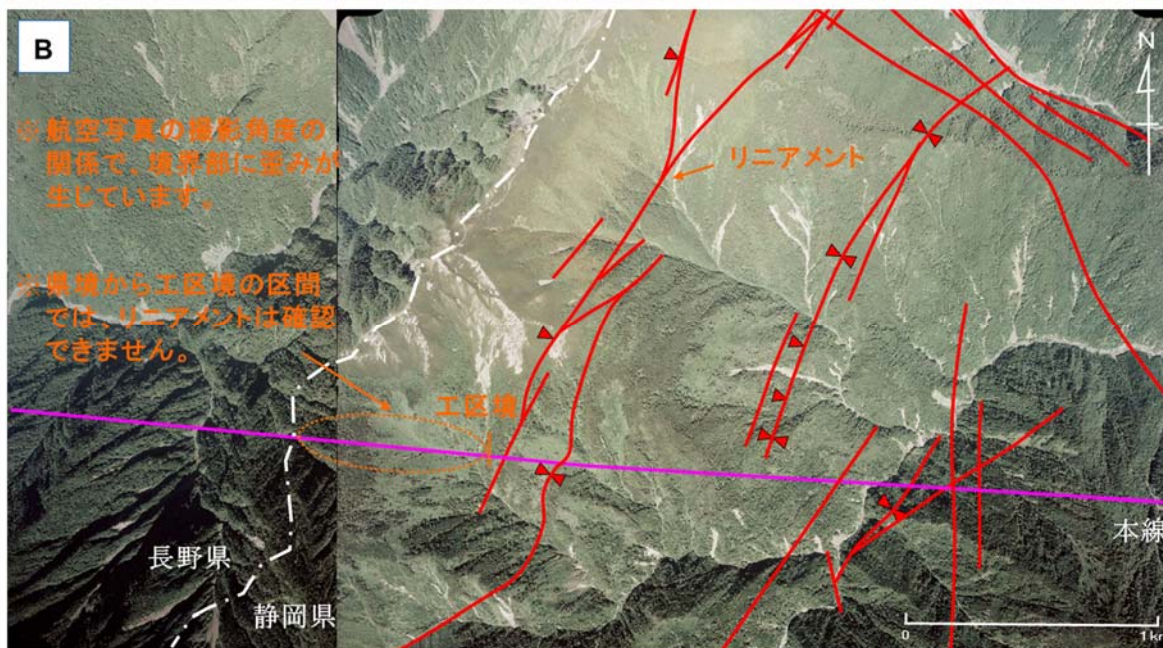
図 10-13 長野県境付近の空中写真とリニアメント判読

- 空中写真で判読する限り、長野県境付近から工区境にかけては、断層で特徴的にみられる断層鞍部や遷緩点、リニアメント群は確認されませんでした。工区境の東側では、断層鞍部や遷緩点が確認できました。
- 図 10-13 で確認したリニアメントについて、文献調査によって把握した地質構造やレーザー測量による地形データとの重なりを確認することで、断層の可能性のあるリニアメントを抽出し、図 10-14 に地形判読図として、とりまとめました。その結果、工区境の東側には、リニアメント群が2つ認められ、それぞれをグループ1、グループ2とします。
- グループ1については、本線の南側で断層鞍部や遷緩点が認められるリニアメントを基軸に、本線より北側へ延びるリニアメントの分布から、断層であると考えました。(F1断層とする)

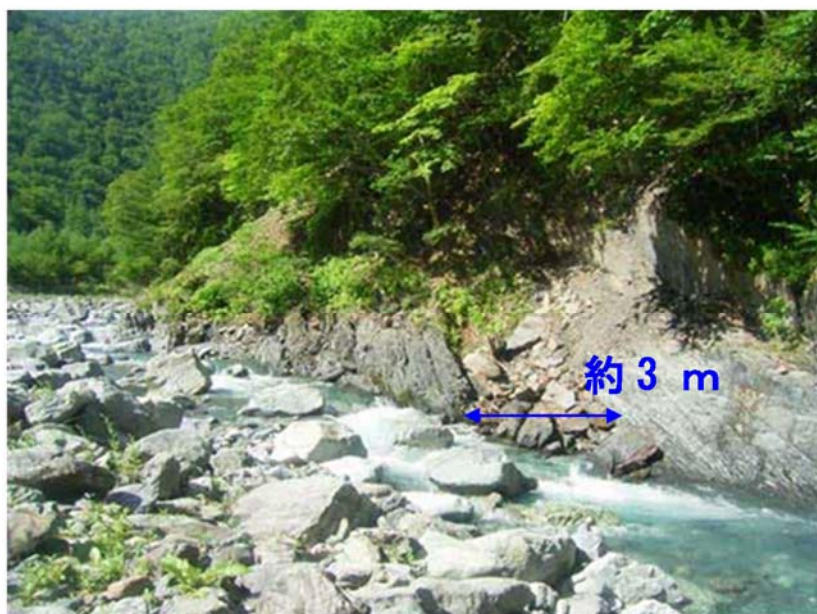
- ・続いて、本線トンネルの地表部周辺において、地表地質踏査を実施し、沢筋や尾根部を中心に、断層の可能性のあるリニアメントの確認や地形地質の状況（割れ目の状況等）確認を行いました。
 - ・地表地質踏査において、F 1 断層やF 2 断層は、現地の環境や地形条件が非常に厳しく、露頭等を直接確認することはできませんでしたが、沢筋や尾根筋で確認可能な範囲で、露頭における断層の存在や幅等を直接確認しました。
 - ・写真 10-4 は、西俣川上流の^{まさこや} 柵小屋沢付近の地表地質踏査で確認した断層の写真です。
- 柵小屋付近の断層幅は約 3 m と小規模なものです。

写真 10-4 地表地質踏査の露頭確認で観察された断層（^{まさこや} 柵小屋沢付近）

- ・空中写真に基づく地形判読から、F 1 及びF 2 断層は、柵小屋沢付近の断層やその他の露頭で直接確認できた断層と同規模程度であると判読しました。
