### 3D 画像解析踏切監視システム導入実証

#### —3D ステレオカメラを用いた踏切安全対策の実現に向けた実証実験—

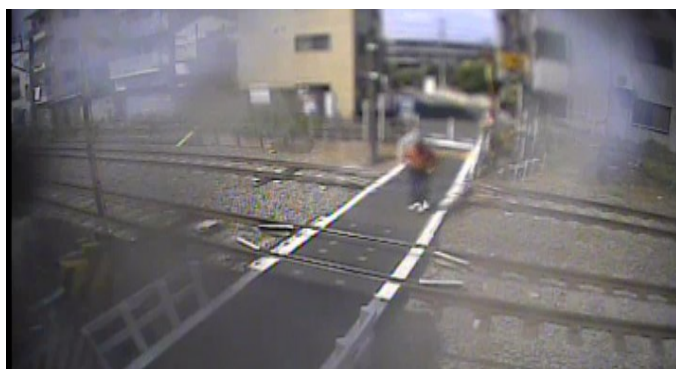
写真-1 のように、豪雨時にカメラ内に水が侵入し視差を正確に計算することができなくなり誤報が発生した。完全防水（IP68）対応カメラに交換することで解決した。

写真-1 誤検知パターン 2 水滴の侵入

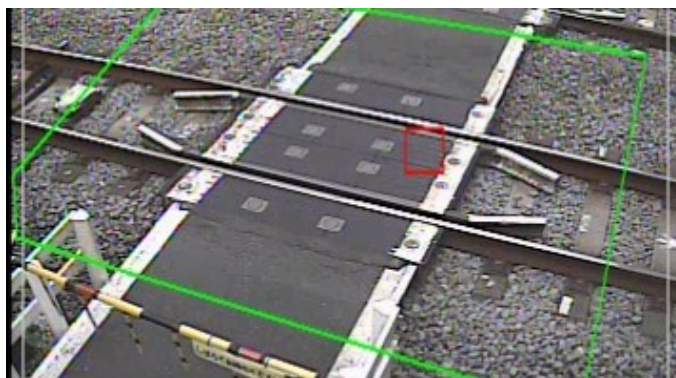
写真-2 のように何も無い空間に 3D データノイズを物体として判断し誤検知するケースがあった。このような 3D データノイズの動作を特定し、検知判断ロジックに干渉しないように修正した。

写真-2 誤検知パターン 3 線路の誤検知

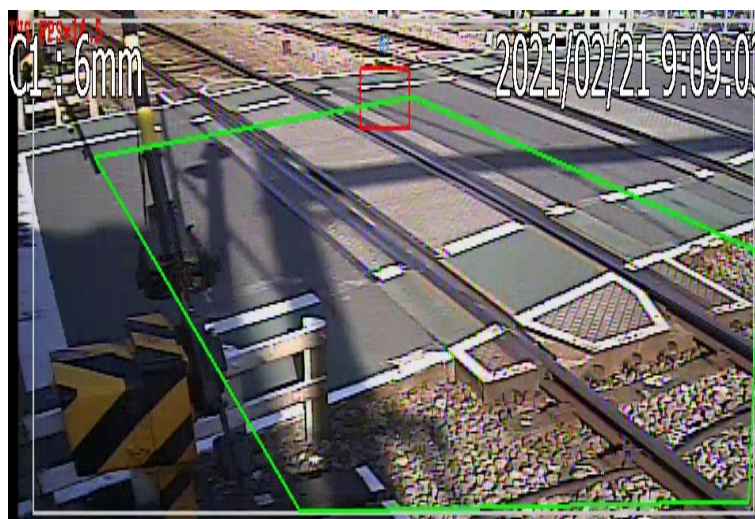
写真－3 誤検知パターン1

3Dデータのノイズを特定する機能が完全ではなく、多くの誤報が発生する可能性があったため、第2段階の検証開始当初は、その機能を無効化していた。その間に、写真－3のとおり何も無いところに動体があると判断し発報した。その後、3Dデータのノイズを特定する機能を改良し、これに起因する誤報は発生しなくなった。

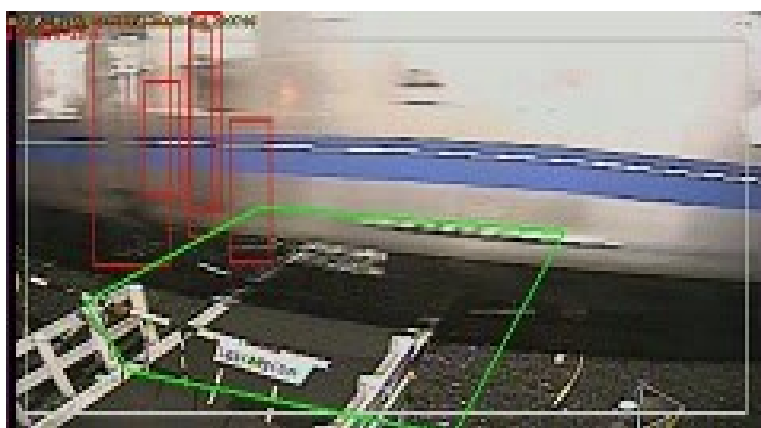
写真-4のように、車両上部が露出過多となり、電車と判断できず自縛させた。5フレーム連続(335msec間)で電車を判別すれば電車と判断し、1フレームでも電車ではないと判別した場合は、電車が通過完了したと判断していた。電車検知後、5フレーム連続で電車ではないと判別された場合に電車が通過完了したと判断するように修正することで解決した。

写真-4 電車見逃しによる誤発報
