# 台風18号による大雨等に係る 被害状況等について

平成27年9月15日

国土交通省

水管理・国土保全局

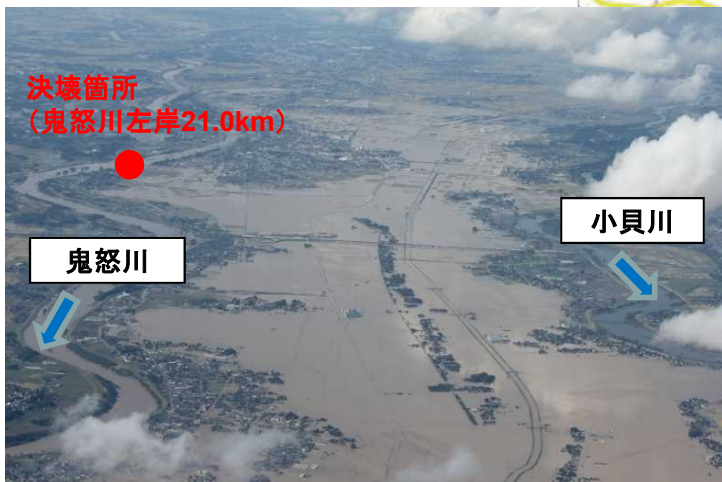
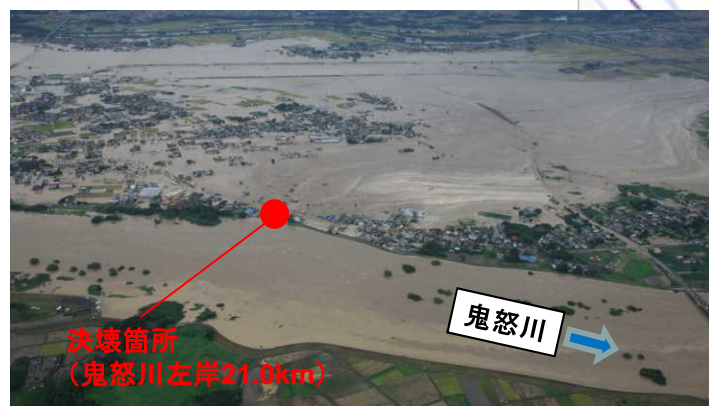
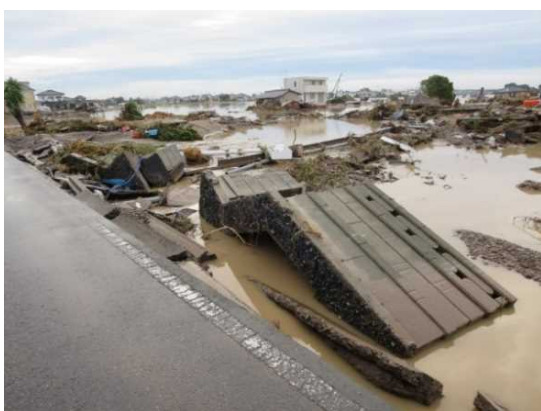
【決壊地点近傍】家屋等の流出状況(撮影日:9/11)

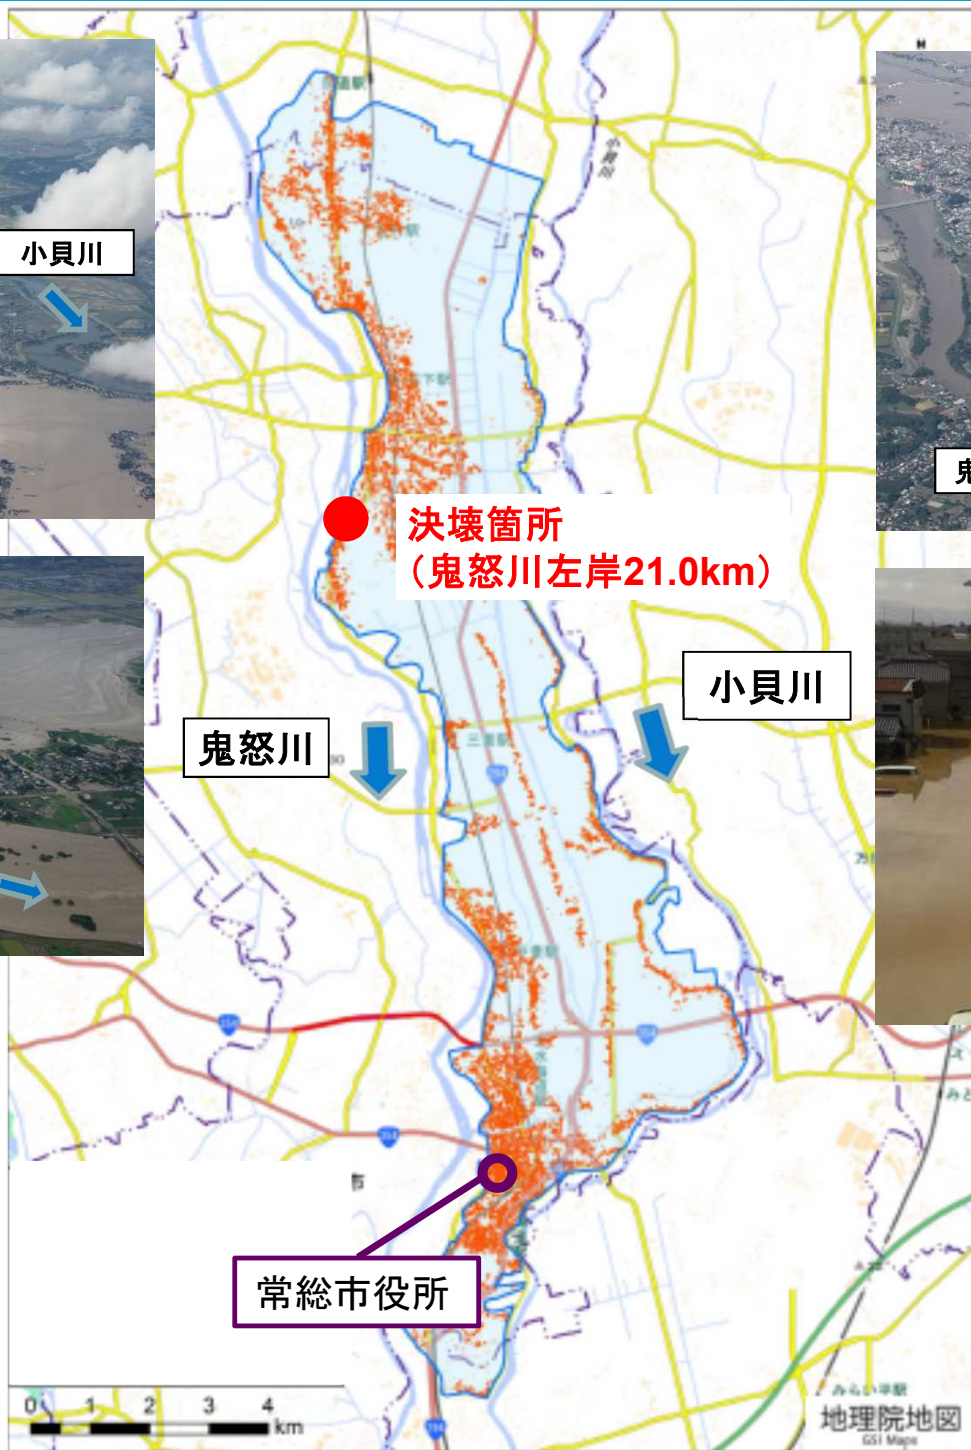
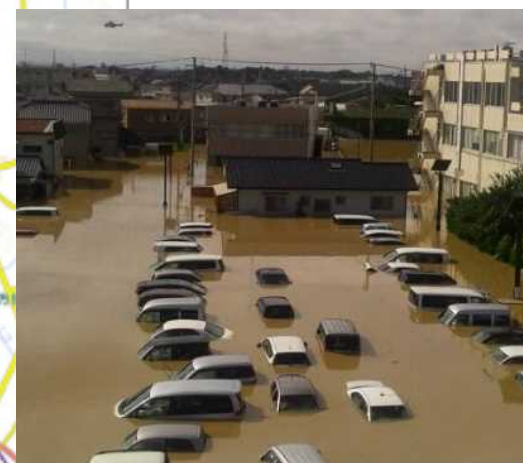
常総市役所から撮影(撮影日:9/11)

- : 氾濫域の最大総浸水面積(40km<sup>2</sup>)  
国土地理院公表資料
- : 決壊箇所  
鬼怒川左岸21.0km
- : 浸水範囲内の建築物

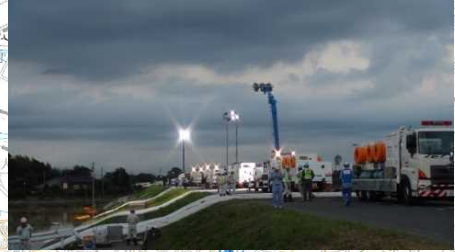
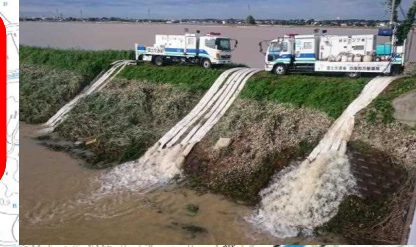
推定浸水範囲の変化

■ 9月10日22時過ぎから、排水ポンプ車最大51台により、24時間体制で作業を継続。  
今週末の排水完了を目標としている。

**明橋周辺**  
ポンプ車11台  
関東 (30m<sup>3</sup>/分×10台)  
関東 (60m<sup>3</sup>/分×1台)

**八間堀川沿い**  
ポンプ車11台  
近畿 (30m<sup>3</sup>/分×3台)  
中国 (30m<sup>3</sup>/分×5台)  
四国 (30m<sup>3</sup>/分×3台)

最大総浸水面積	約40km <sup>2</sup>
9月11日 13:00時点	約31km <sup>2</sup>
9月13日 10:40時点	約15km <sup>2</sup>
9月14日 9:30時点	約10km <sup>2</sup>

**新井木樋管**  
ポンプ車8台  
近畿 (30m<sup>3</sup>/分×6台)  
近畿 (60m<sup>3</sup>/分×1台)  
中国 (30m<sup>3</sup>/分×1台)

**国道354号線と国道294号線の交差点付近**  
ポンプ車21台  
北陸 (60m<sup>3</sup>/分×3台)  
中部 (60m<sup>3</sup>/分×1台)(30m<sup>3</sup>/分×6台)  
中国 (30m<sup>3</sup>/分×4台)  
四国 (30m<sup>3</sup>/分×2台)  
九州 (30m<sup>3</sup>/分×3台)(60m<sup>3</sup>/分×2台)

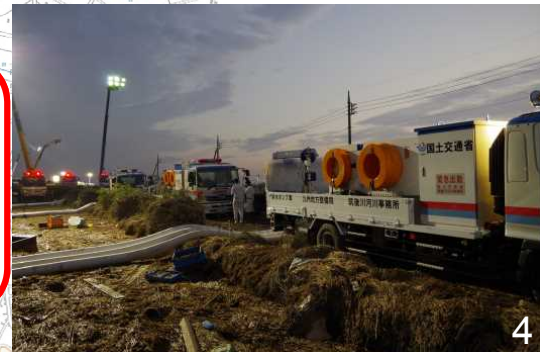
9月14日 9:30時点 (約10km<sup>2</sup>)

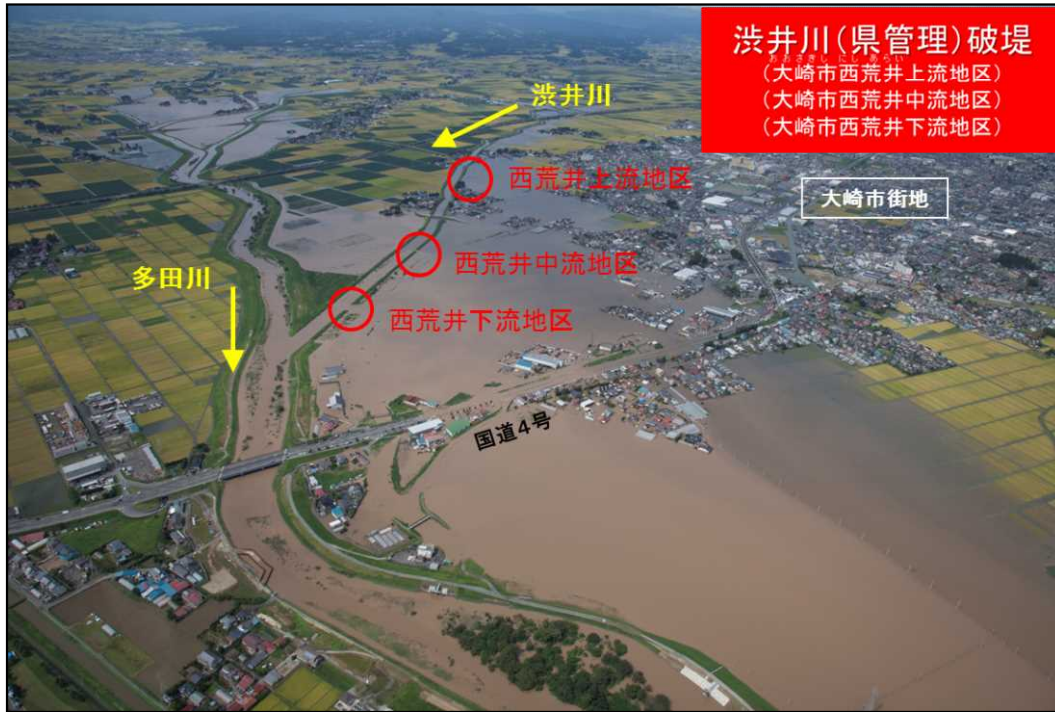
## ○排水作業状況

11日8時から鳴瀬川水系で湛水排除を開始。14日17時には渋井川で排水が終了し、水系全域の排水完了。

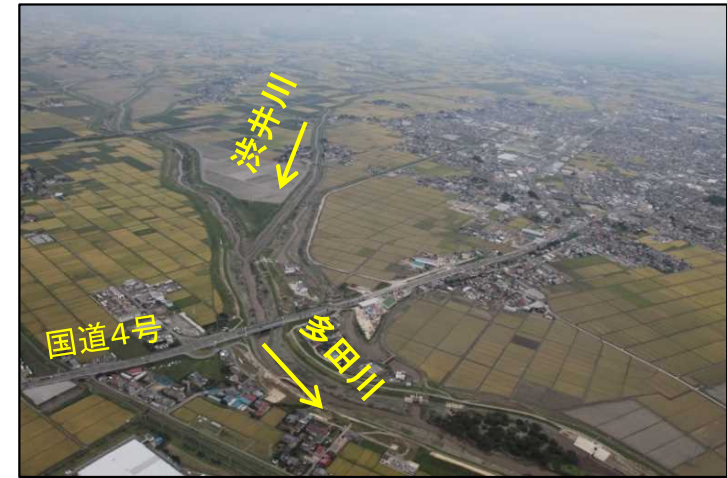
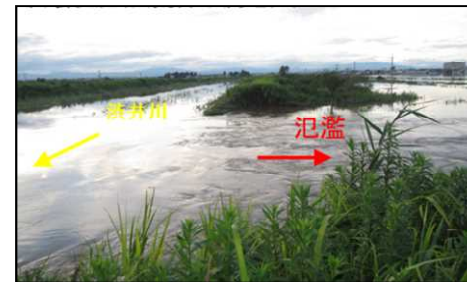
## ○堤防緊急復旧状況

渋井川で堤防3箇所が破堤。12日15時上流地区の破堤地点より復旧に着手。14日堤防盛立完了。

9月					
	12日	13日	14日	15日	16日	
西荒井上流地区	● 15:00 復旧着手	→	● 17:00 盛立完了	■ 護岸着手	● 復旧完了予定	
西荒井中流地区		● 11:00 復旧着手	→	● 17:00 盛立完了	■ 護岸着手	● 復旧完了予定
西荒井下流地区	● 16:25 復旧着手	→	● 10:00 盛立完了	■ 護岸着手	● 復旧完了予定
