平成27年9月関東・東北豪雨に係る 被害及び復旧状況等について

平成27年9月
国土交通省
水管理・国土保全局

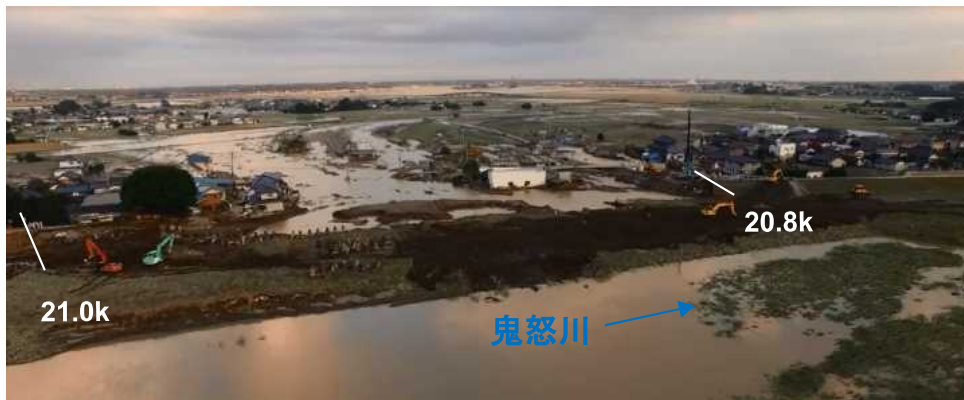
応急復旧状況(9/12)

- 9月10日12:50頃 堤防決壊。同日22:00頃 応急復旧に着手し、24時間体制で施工。
- 24日20:45頃に応急復旧が完了。

◆ 応急復旧工事の経緯 (10日12:50頃 堤防決壊)

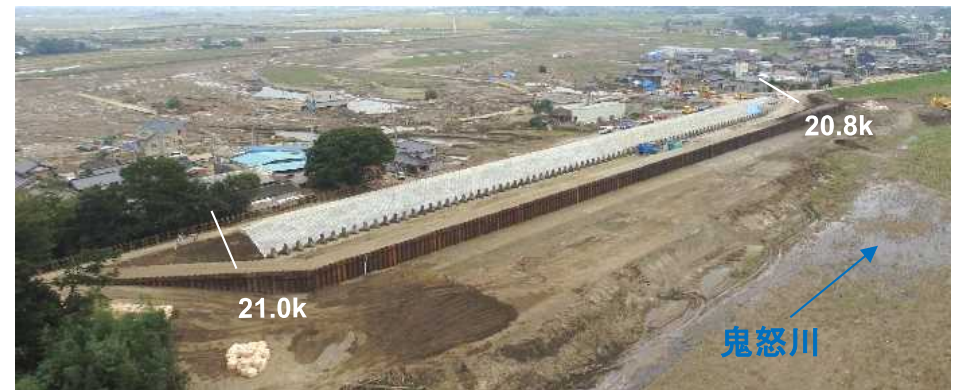
応急復旧状況(9/24)

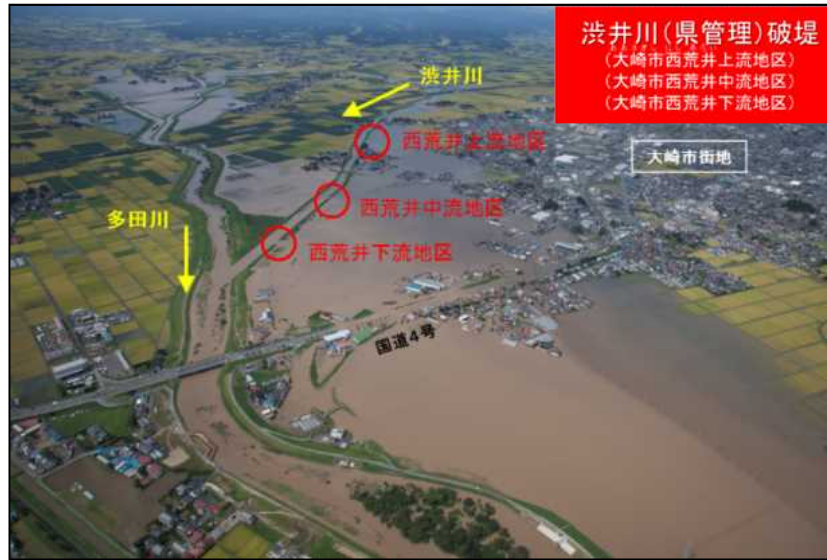
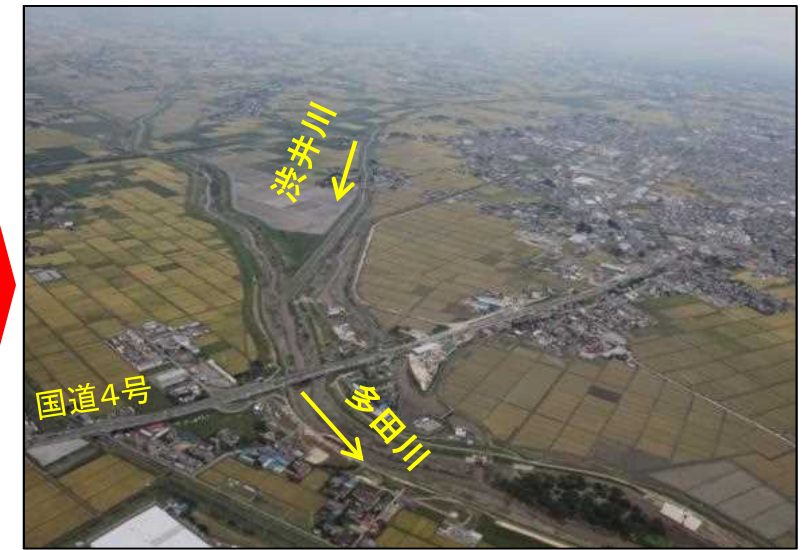
堤防緊急復旧状況

- 鳴瀬川水系渋井川で堤防3箇所が破堤。
- 国土交通省は、宮城県の要請を受け、24時間体制で堤防の緊急復旧工事に着手。
- 9月12日15時から上流地区の破堤地点より復旧に着手。14日に堤防盛立、16日7時に護岸工が完了し、緊急復旧が完了。

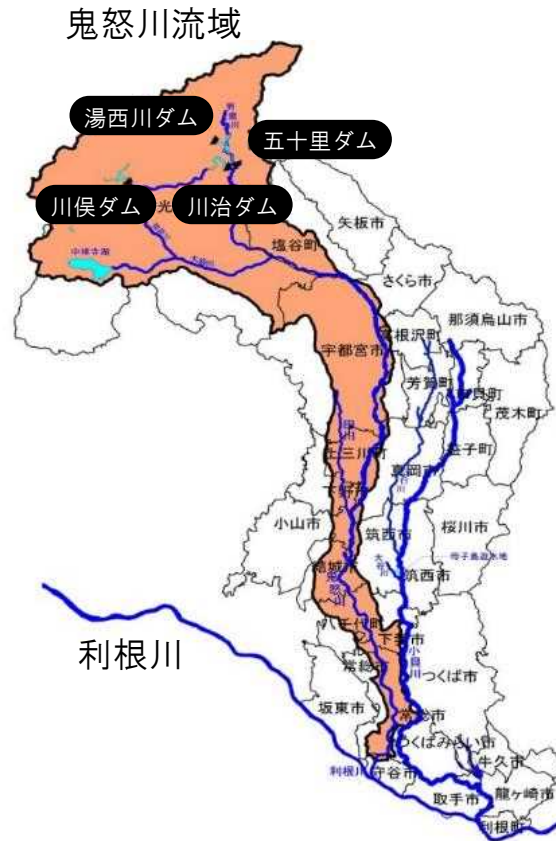
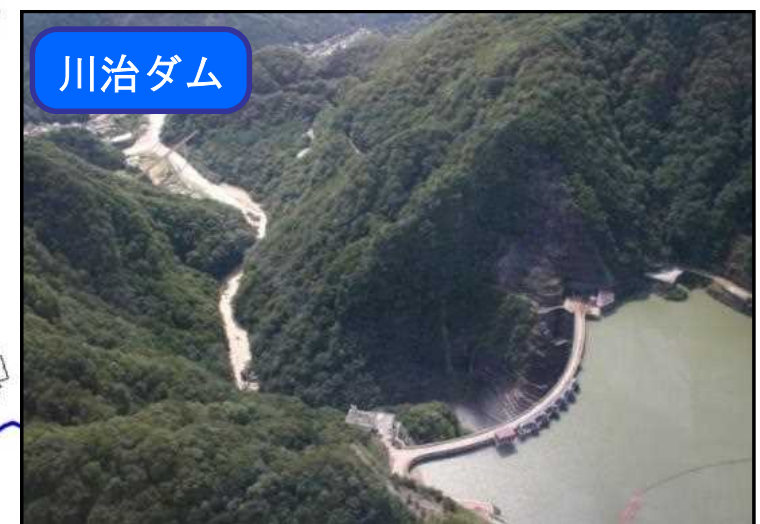
- 国土交通省管理の鬼怒川上流の4つのダムでは、雨や下流の河川水位の状況を見ながら、できる限り洪水を貯める操作を行い、約1億m³の洪水を貯め込んだ。

※各ダムの写真は、ダム上流側から 9月11日に撮影

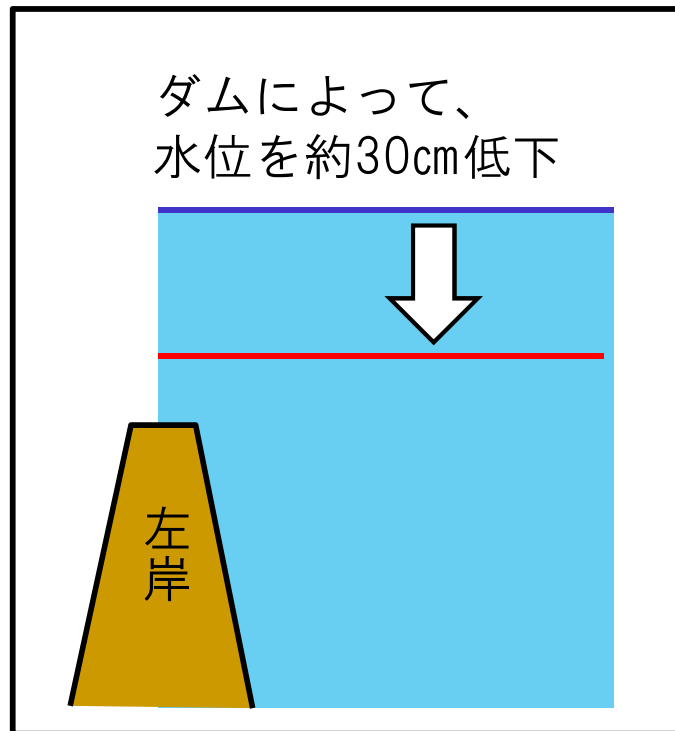
◆決壊地点付近の断面イメージ図

- 4つのダムによって、決壊地点の水位を約30cm低下させたと試算。
- また、溢れた水量を概ね半分に減少（約6,200万m³→約3,400万m³）させたと試算され、被害の拡大を抑制したと推定される。

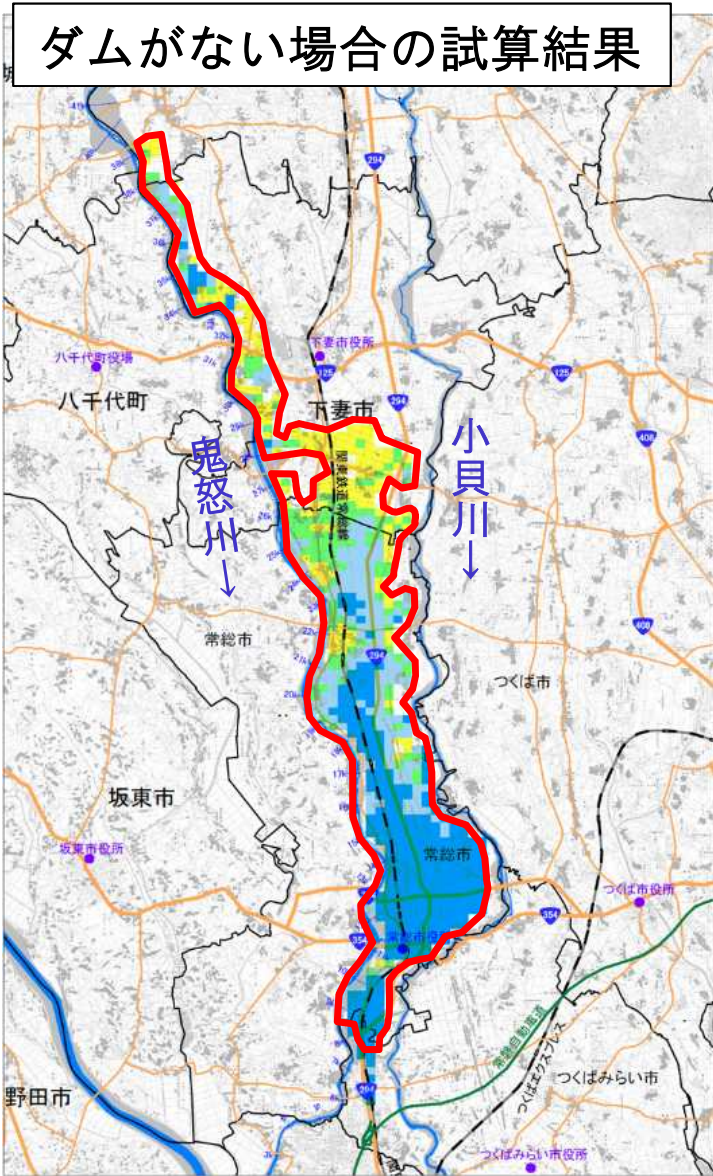
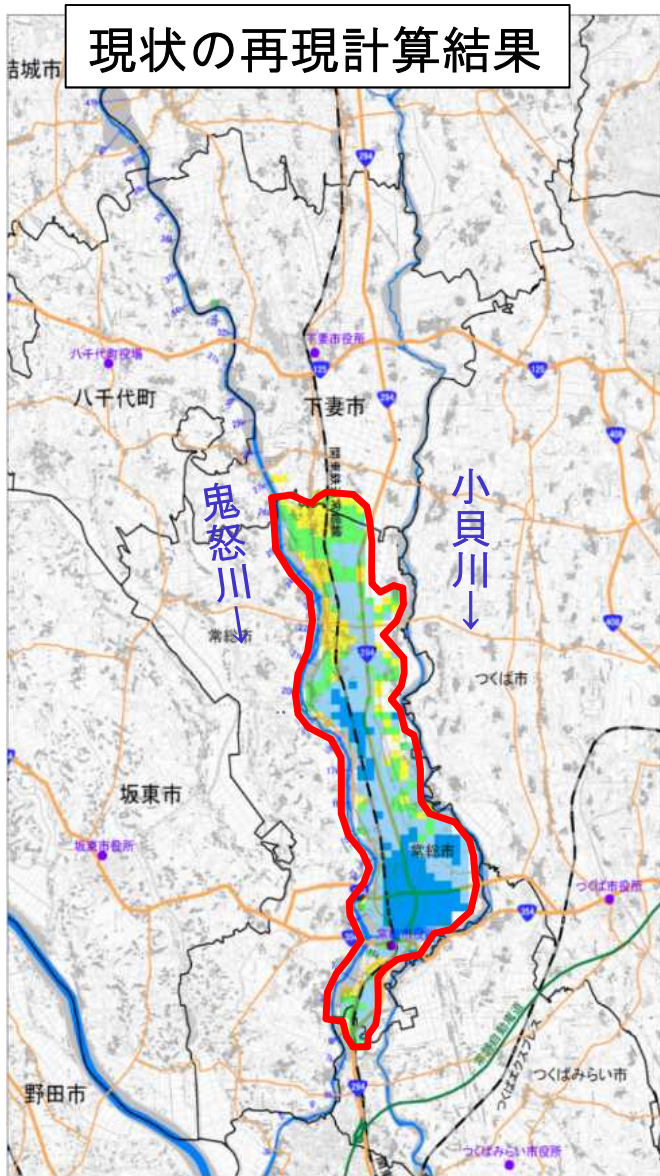
■ 4つのダムによって、氾濫面積を約2割減少（約50km²→約40km²）させた試算され、被害の拡大を抑制したと推定される。

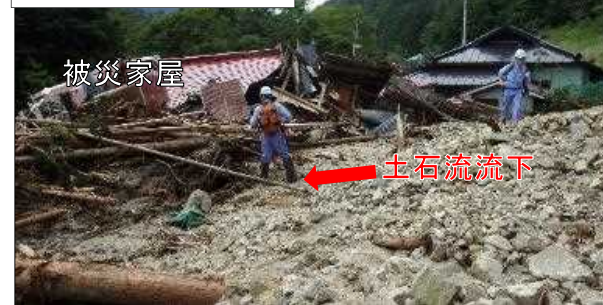
滝向沢土砂流出状況

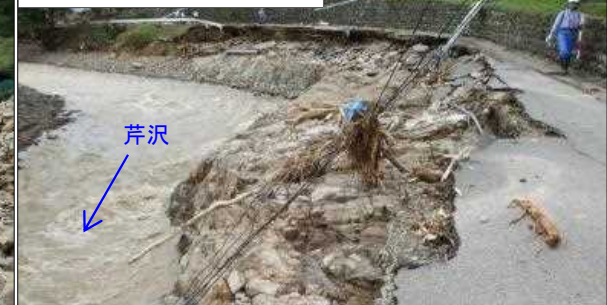
市道芹沢線の崩落状況

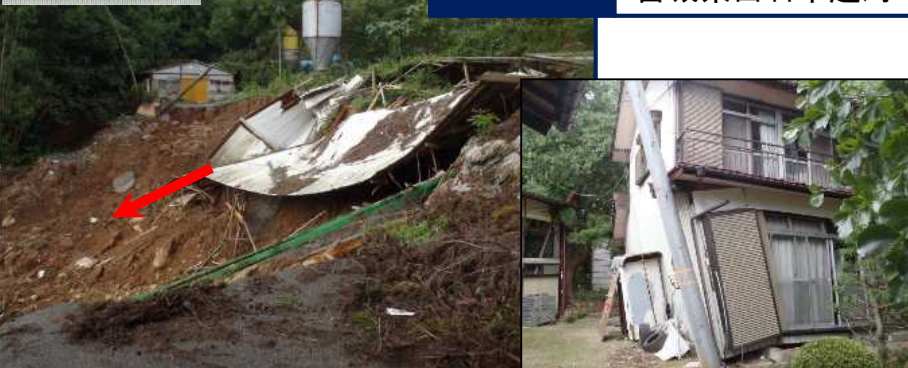
地すべり

しろいし こすごう
宮城県白石市越河

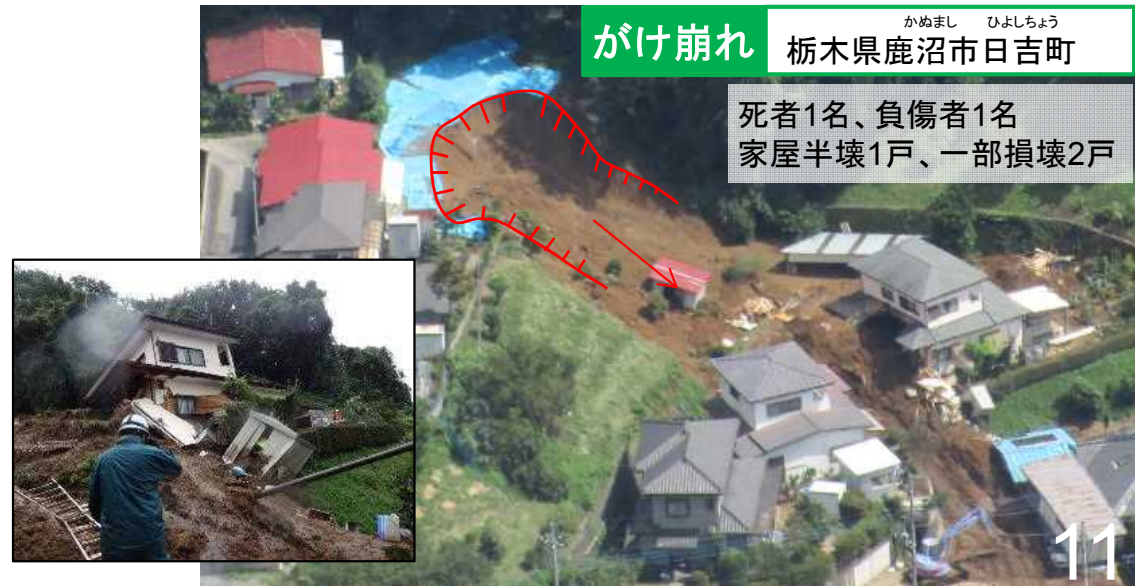
がけ崩れ

かぬまし ひよしちよう
栃木県鹿沼市日吉町

死者1名、負傷者1名
家屋半壊1戸、一部損壊2戸

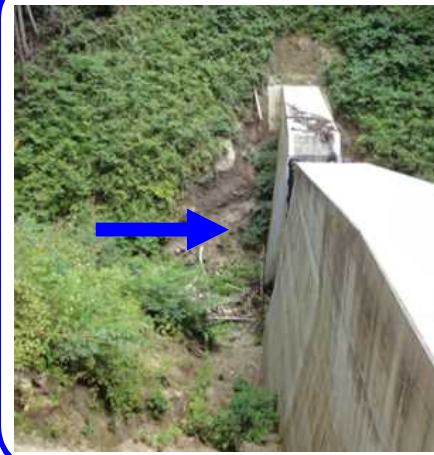
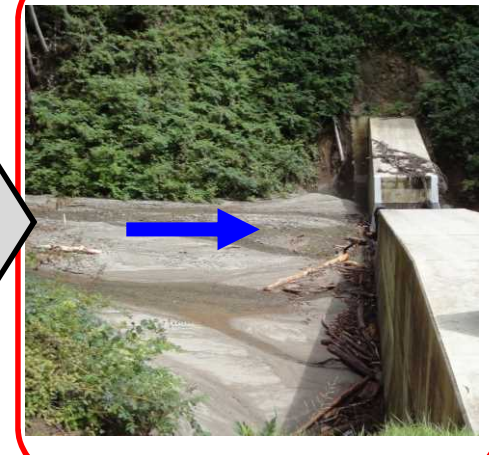
田茂沢第1砂防堰堤

- 日光市芹沢地区では土石流が多発して甚大な被害が発生したが、地区内の田茂沢では国土交通省により砂防堰堤が整備されており、土砂及び流木を捕捉。下流集落への被害を未然に防止し、効果を発揮。

土石流発生前 (H27.8.11)

土石流発生直後 (H27.9.11)

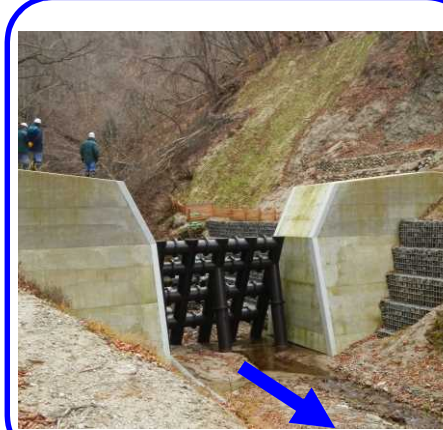
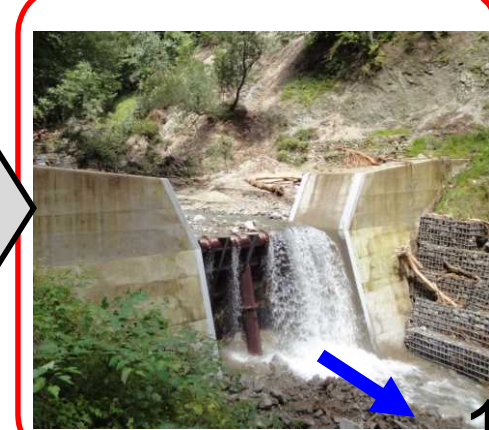
田茂沢第2砂防堰堤

土石流発生前 (H26.11.28)

土石流発生直後 (H27.9.11)

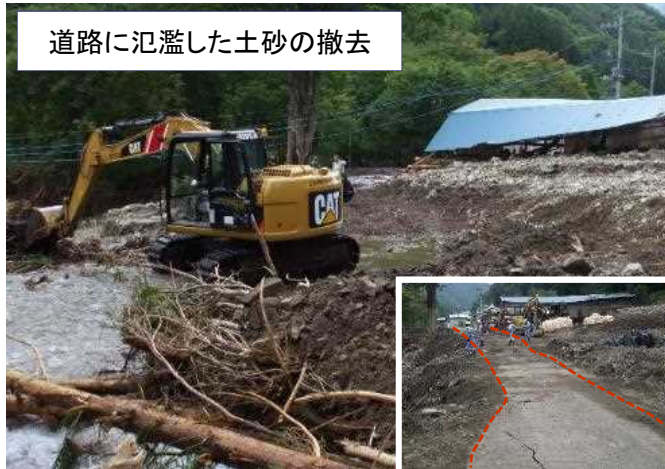
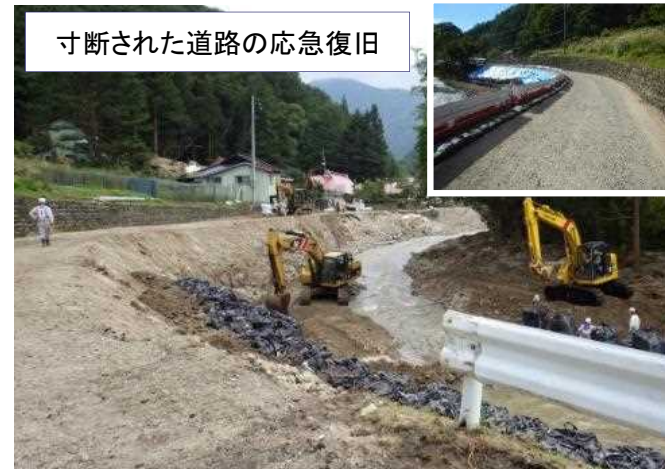
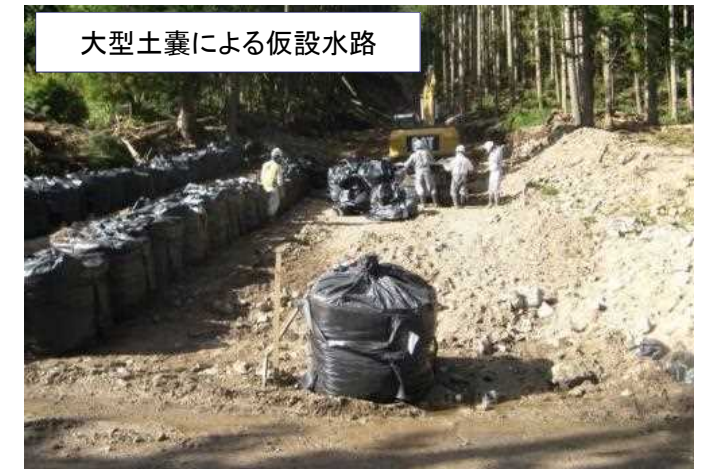
■ 応急対策工事実施状況

- 8溪流（9箇所）において土石流が発生し、民家や道路が被災した日光市芹沢地区では、国土交通省が9月11日から道路に流出した土砂撤去などを実施。現在、仮排水路などを施工中。
- また、9月15日から土砂災害専門家及びTEC-FORCEによる溪流調査を実施し、結果を日光市長へ報告。
