台風第18号等による大雨に係る 被害及び復旧状況等について

平成27年9月
国土交通省
水管理・国土保全局

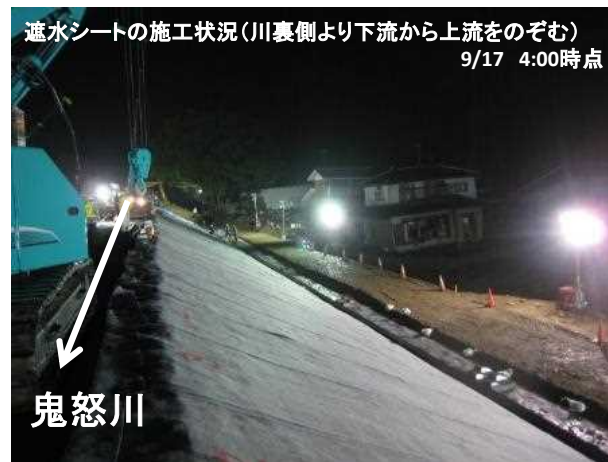
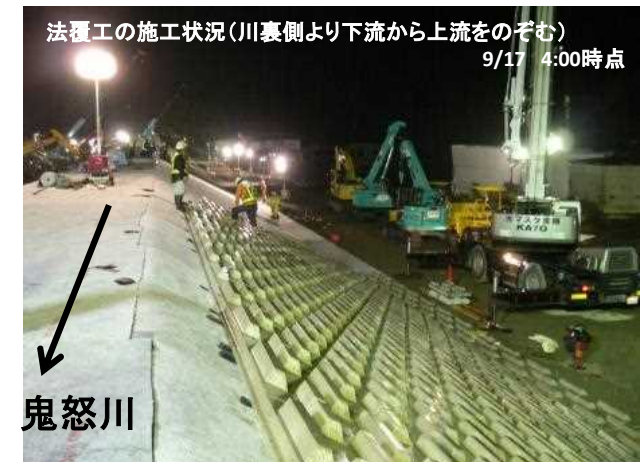
荒締切工 施工状況

- 9月11日22時より、根固めブロック等を投入し復旧工事開始。
- 24時間体制で荒締切工を実施。
- 9月16日5時に荒締切工のうち、盛土部分が完了。

- 待避所・作業ヤード造成・・・完了 (9月10日着手～9月11日完了)
- 荒締切工・・・盛土部分完了。引き続き護岸工を実施 (9月11日着手)
※着手より荒締切工までを1週間程度で完了予定
- 鋼矢板による締切工・・・未着手
※荒締切工完了より1週間程度で完了予定

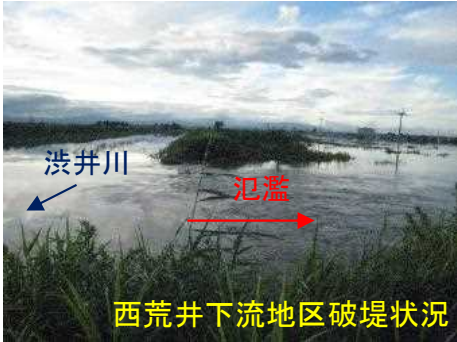
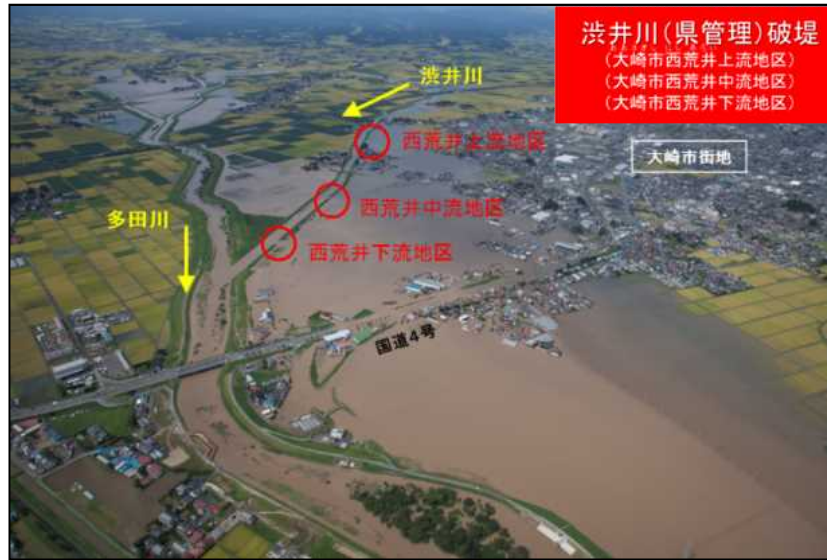
排水状況

- 9月11日8時から鳴瀬川水系で湛水排除を開始。14日17時には渋井川の排水が終了し、水系全域の排水が完了。

排水ポンプ車最大21台
排水機場6施設稼働

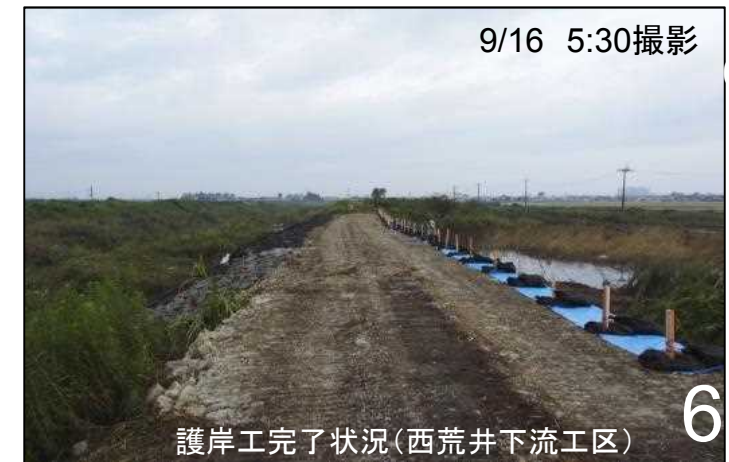
堤防緊急復旧状況

- 鳴瀬川水系渋井川で堤防3箇所が破堤。
- 国土交通省は、宮城県の要請を受け、24時間体制で堤防の緊急復旧工事に着手。
- 9月12日15時から上流地区の破堤地点より復旧に着手。14日に堤防盛立、16日7時に護岸工が完了し、緊急復旧が完了。

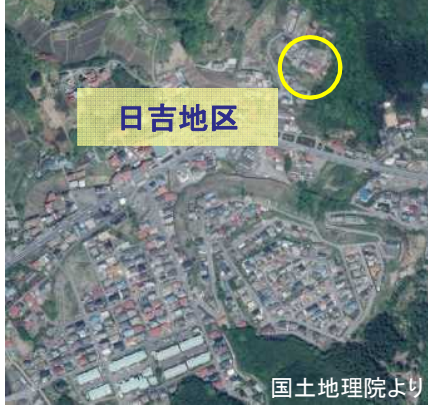
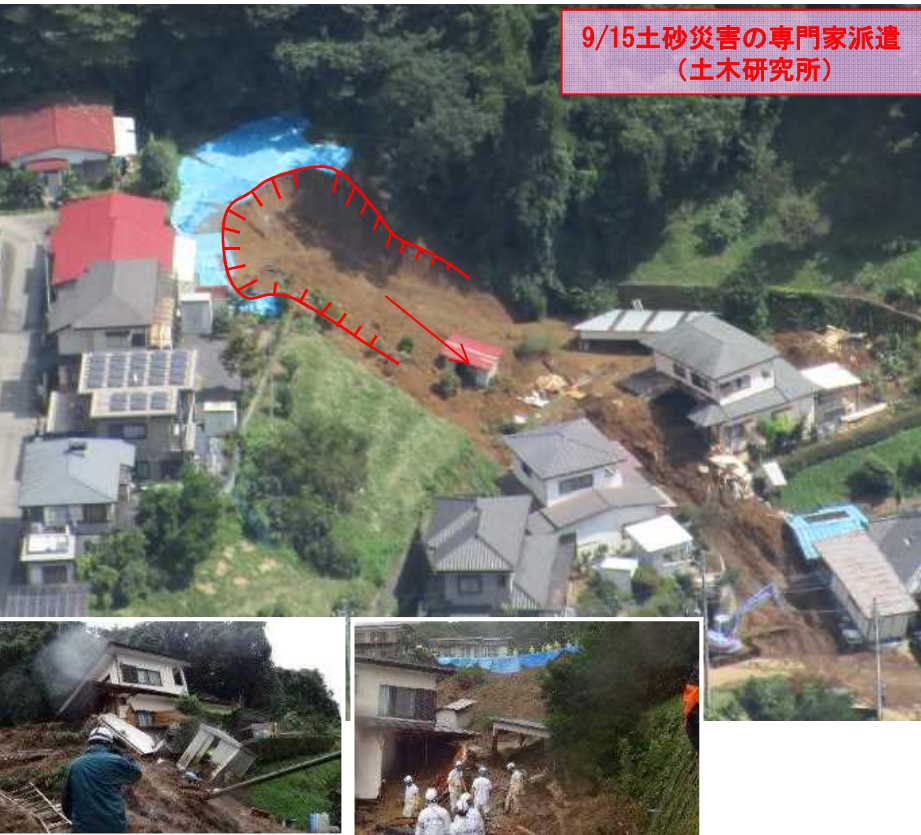
鹿沼市日吉町(日吉地区)

被害概要：住宅裏の斜面が崩壊し、人家3棟が巻き込まれる
死者1名、負傷者1名

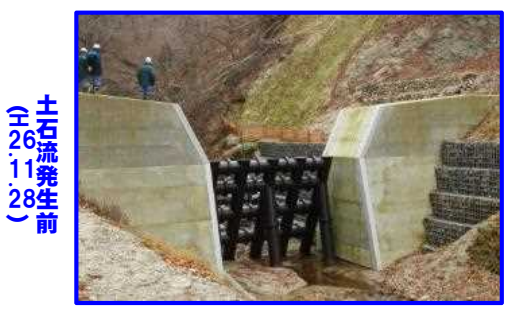
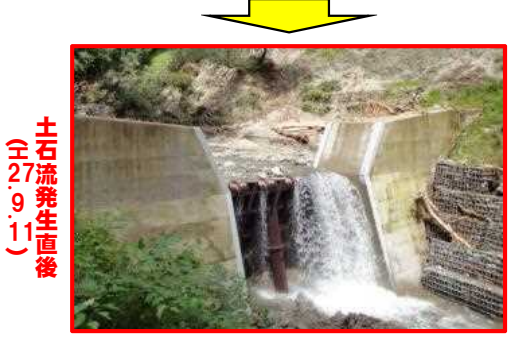
■田茂沢における土石流捕捉状況(写真:田茂沢第2砂防堰堤)

被害概要：地区内の7溪流において土石流による被害が発生(いずれも施設なし)
 被災家屋4軒(全半壊)、道路被害8箇所、住民25名が一時孤立
 施設効果：**整備が完了していた田茂沢においては、既設の砂防堰堤が土石流を完全に捕捉し、下流集落への被害を防止**

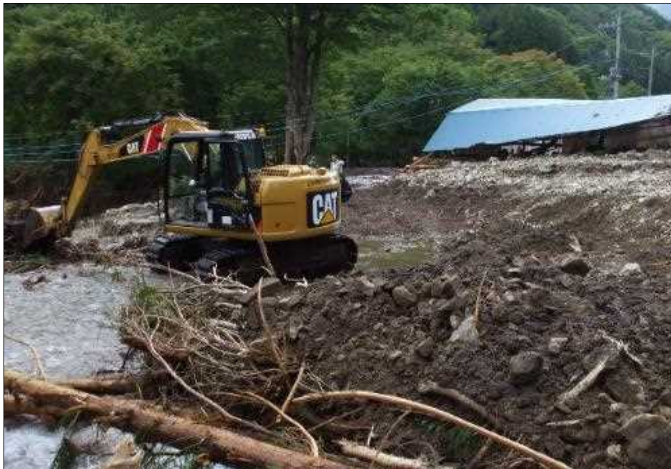
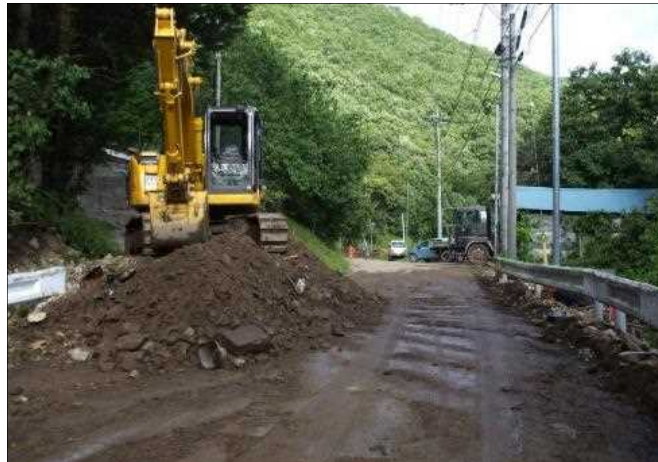
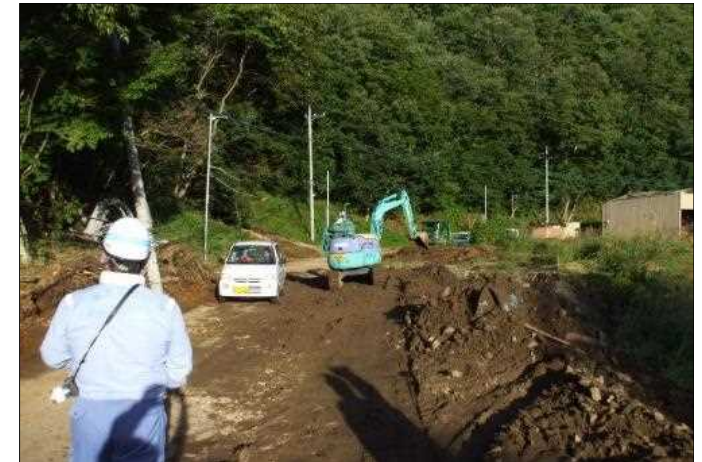
■ 応急対策工事実施状況

- 栃木県日光市芹沢地区では、8溪流（9箇所）において土石流が発生。民家や道路が被災し、市道が通行止め、住民25名が一時孤立。
- 現地ではウドン沢において砂防堰堤の工事を実施中であったことから、9月11日より孤立化解消に向け、受注業者により土砂撤去などを鋭意実施中。
- 被災状況把握等のため、土砂災害専門家による技術指導のもと、15日より地上にて、TEC-FORCE 隊（緊急災害対策派遣隊）による調査を実施。
