羽田空港のこれから

羽田空港 新飛行経路の運用状況のお知らせです

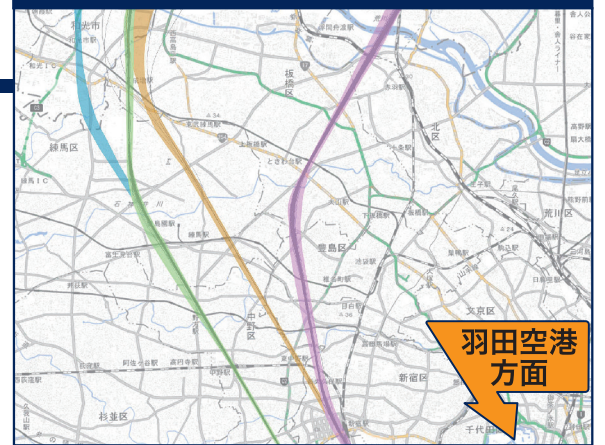
10月の新飛行経路の航跡

住民説明会などでお示した想定経路図に、実際に新飛行経路を運航した航空機の航跡データを重ね合わせ、運航状況を確認しております(右図)。

●全体的に想定経路の範囲内を飛行しております。

■ : 想定経路(北区上空を飛行する南風運用時C滑走路着陸)

■ : 実際の航跡データ
