江戸川区の皆さまへ

羽田空港のこれから

羽田空港 新飛行経路の運用状況のお知らせです

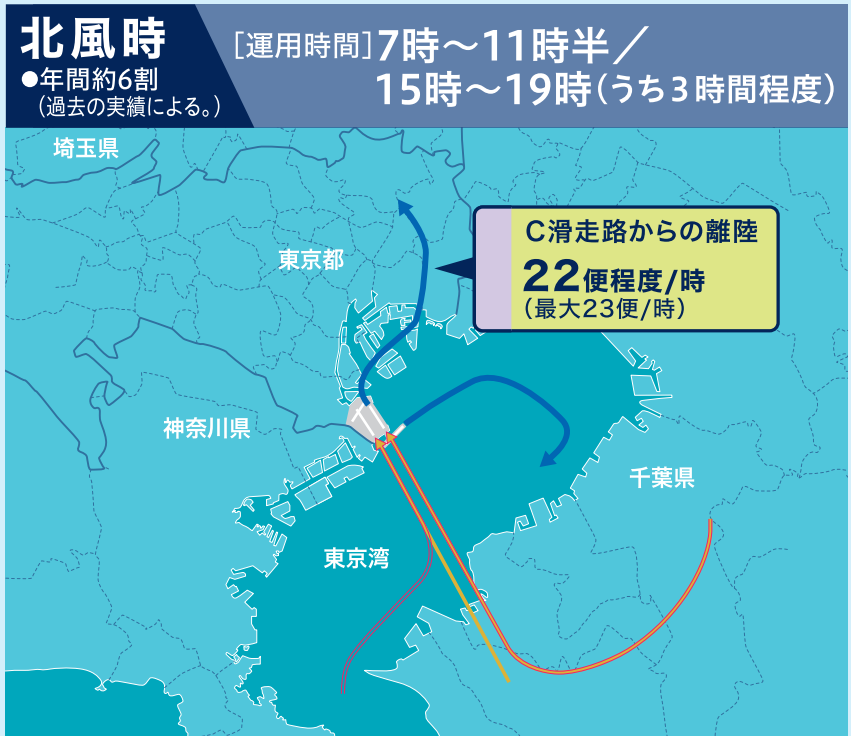
●新飛行経路と1時間当たりの運航予定便数

← 到着経路(好天時) ← 到着経路(悪天時) ← 出発経路
約6,000ft(約1,800m)未満の経路を記載

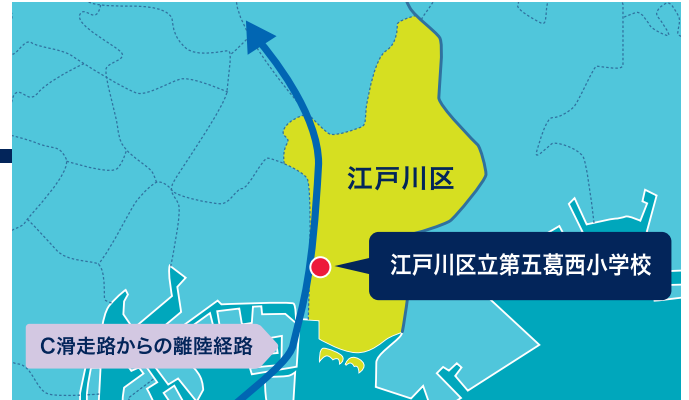
江戸川区にも固定騒音測定局を設置しています。この測定局における、新飛行経路の運用開始から10月までの騒音測定結果(実測値の平均)は以下の通りです。

測定局	機体サイズ	実測値の平均<dB>							推計平均値<dB>
		3月29日~4月30日	5月	6月	7月	8月	9月	10月	
江戸川区立第五葛西小学校<C離陸>	大型機	69.4	66.9(-1)	67.2	66.8(-1)	65.8(-2)	67.2	68.6	77~68
	中型機	64.8	63.4	63.8	64.0	63.4	64.2	64.7	76~61
	小型機	65.5	64.0(-1)	64.4	64.1	63.8(-1)	64.6	65.7	74~65

□ : 実測値の平均が推計平均値と同等 ■ : 実測値の平均が推計平均値以下

航空機の騒音は、気象条件、機体重量、エンジン出力など様々な要因によりばらつきが生じます。各航空機が通過したときに発生した騒音の最大値を「実測値」といい、すべての「実測値」を平均したものが「実測値の平均」です。また、「推計平均値」とは、事前のシミュレーションにより推計した騒音の最大値の平均であり、住民説明会などでお示していた値です。

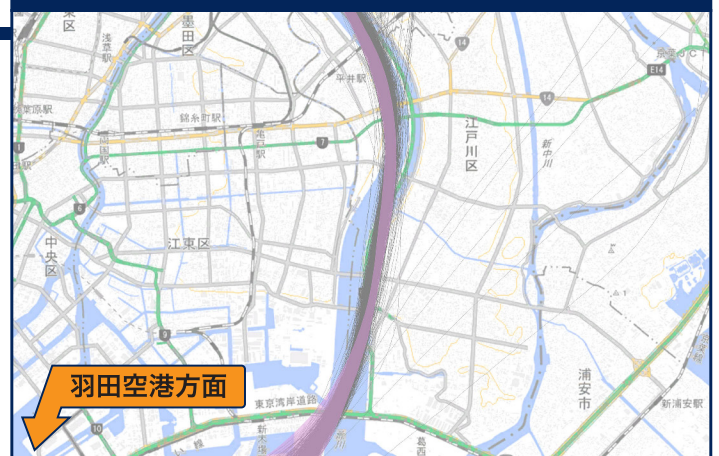
10月の新飛行経路の航跡

住民説明会などでお示した想定経路図に、実際に新飛行経路を運航した航空機の航跡データを重ね合わせ、運航状況を確認しております(右図)。

■ : 想定経路(北風運用時C滑走路離陸)
■ : 実際の航跡データ

●想定経路から逸れて運航する場合がございますが、悪天回避や管制運用上必要な場合などに限っております。

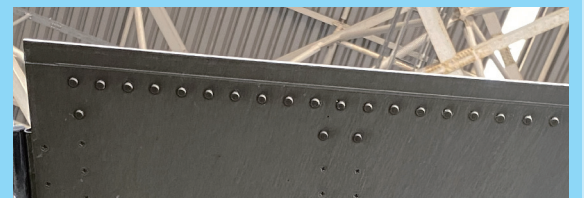
【改良型フラップ】

ボーイング737型機のフラップの外板について、過去の欠落事例を踏まえて、メーカーであるボーイング社と原因究明・再発防止策の検討を行い、2019年10月より、航空会社に対し改良型フラップへの交換を義務付けております。

フラップの位置

外板を接着からボルト等による取付に変更
