# 羽田空港新飛行経路に係る航空機騒音の測定結果 (3/29~10/31)

# 騒音軽減対策による効果について

# 低騒音機の使用による騒音軽減効果について

# 騒音測定局ごとの実測値の平均と推計平均値の比較

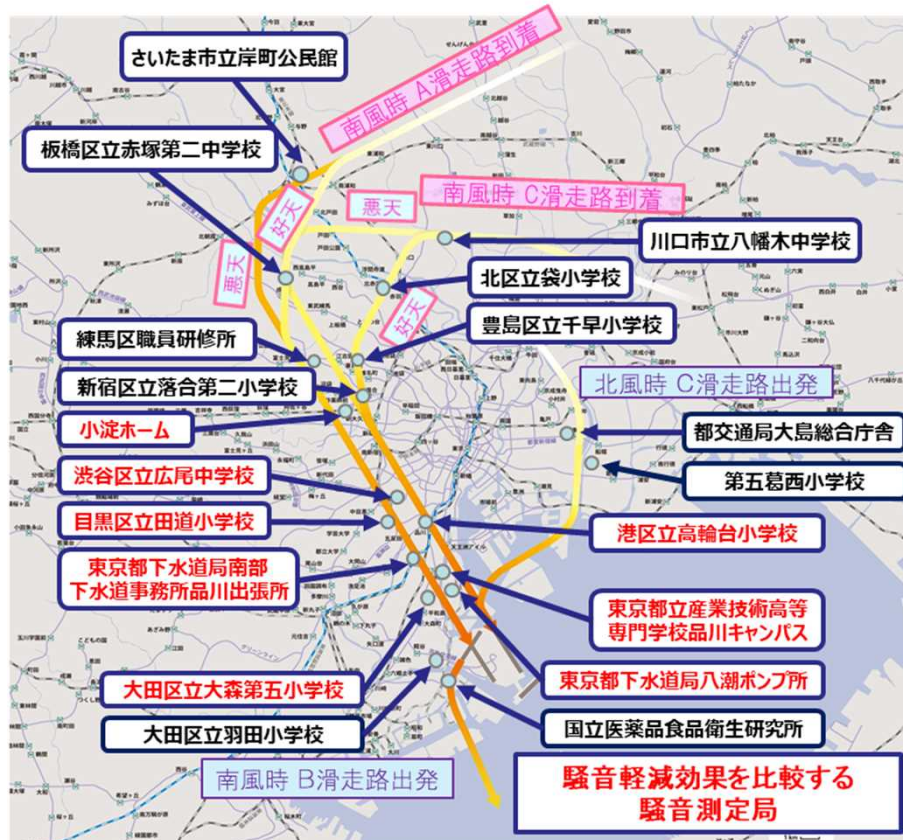
- 航空機の騒音は、一般に飛行高度が高いほど小さくなることから、安全上支障のない範囲で着陸地点を海側に移設することにより飛行高度を引上げ
  - 羽田空港の国際線着陸料について、航空機の重量に加え、騒音の要素も組み合わせた料金体系へ見直し、低騒音機の導入を促進
  - 降下角を3度から3.45度にできる限り引き上げることによる飛行高度の引上げ
- 上記のうち、低騒音機の使用と降下角引き上げの騒音軽減効果を分析した。

注) 騒音レベル (dB) は、機体違いによる性能水準の比較のため用いたものであり、実測値とは異なる (離陸測定点と進入測定点における航空機の騒音値を相加平均して得た値)

※降下角が3度と3.45度の場合の騒音を比較可能な小淀ホーム～東京都下水道局八潮ポンプ所までの8か所において、騒音軽減効果を分析
