下水道管に起因する陥没事故の再発防止について（周知）

下水道管損傷における陥没事故 (H30.4.30 伊勢原市)

【伊勢原市における下水道管損傷における陥没事故】

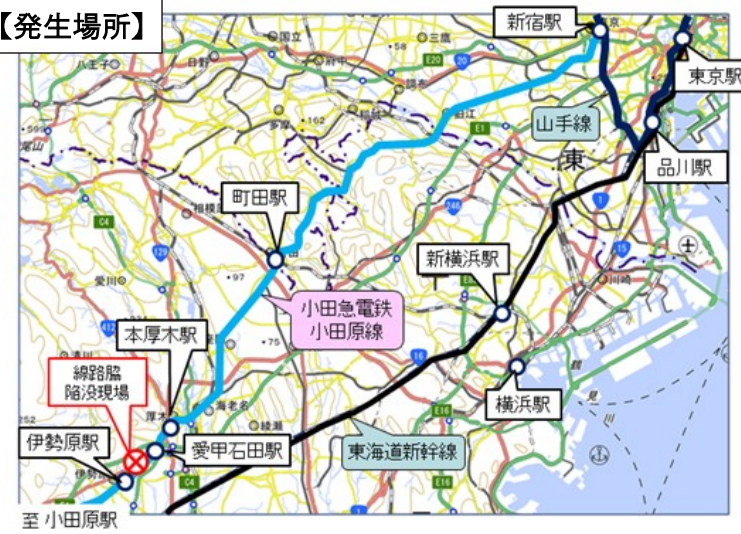
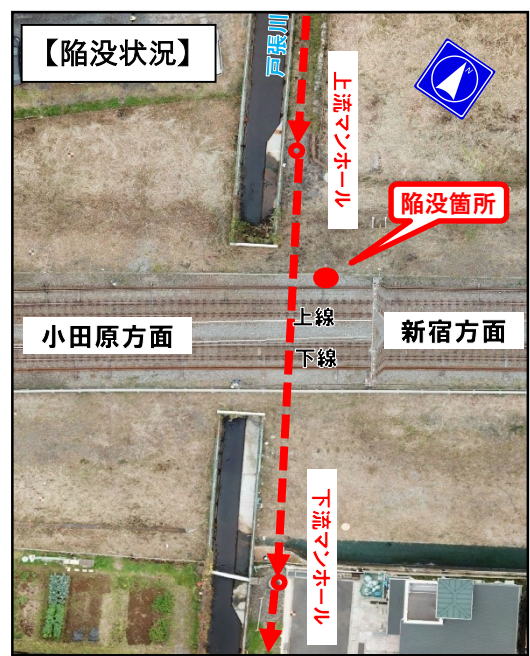
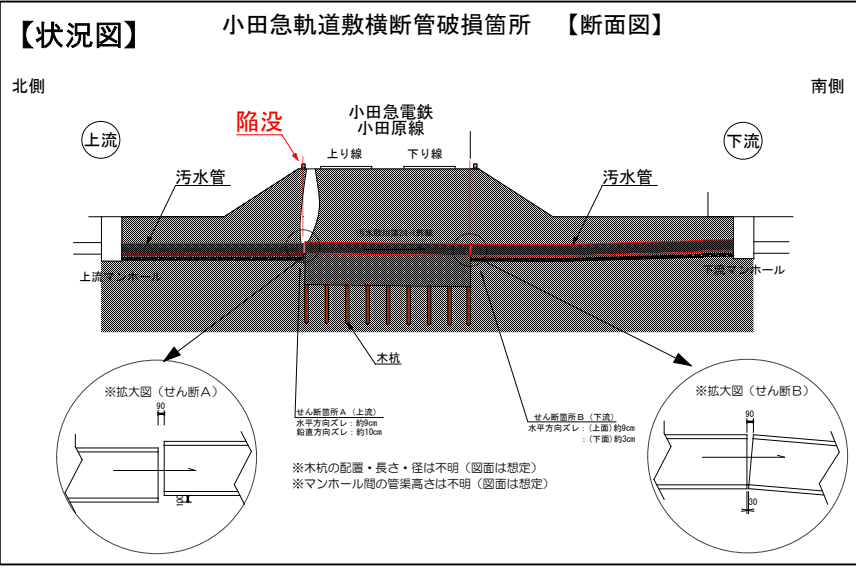
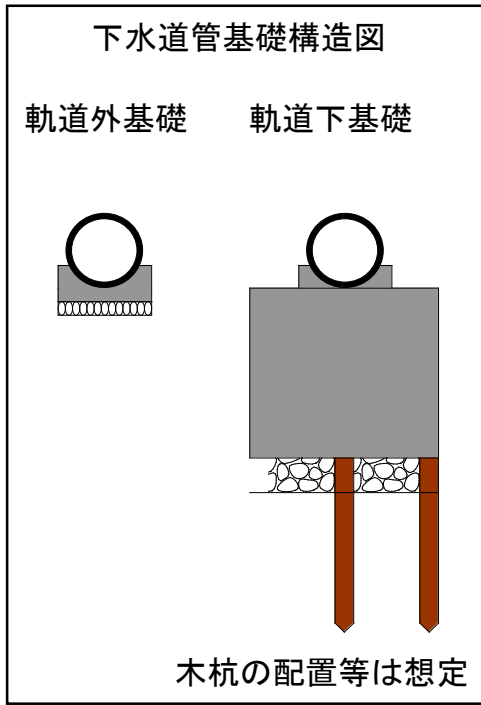
【発生場所】

- 発生日時 : 平成30年4月30日 (月) 10時35分頃
- 発生場所 : 伊勢原市石田地内 小田急電鉄小田原線 (軌道)
- 陥没範囲 : 幅1.0m、深さ4.5m
- 第三者損害 : なし
- 事故原因 : 軌道下部分は、過去の工事で残置された構造物上に下水道管を布設したと想定される。
そのため、その上下流で基礎構造が相違し、周囲の圧密沈下により不同沈下が発生し、下水道管の破断に至った。
- 整備年度 : 平成3年度
- 経過年数 : 27年
- 影響 : 本厚木駅ー伊勢原駅間上下線で運転見合わせ。
運休約110本 (うち特急54本) 影響人員 約35,000人
- 報道 : あり

- ①下水道管の設計、施工に際し、布設箇所における土質特性を勘案するとともに、既設地下構造物等の影響に留意すること。
- ②計画的に下水道の点検を行い、不同沈下の兆候等異状の有無を把握し、異状箇所については早急に修繕・改築等の措置を講じること。
- ③特に、鉄道等の軌道下に埋設された下水道管については、陥没により重大な社会的影響が懸念されることから、引き続き点検等の必要な対策に努めること。
