処理場等の維持管理作業における安全の確保について

下水道維持管理に関する事故(R3.10.22 千葉県)

【千葉県における下水道維持管理に関する事故】

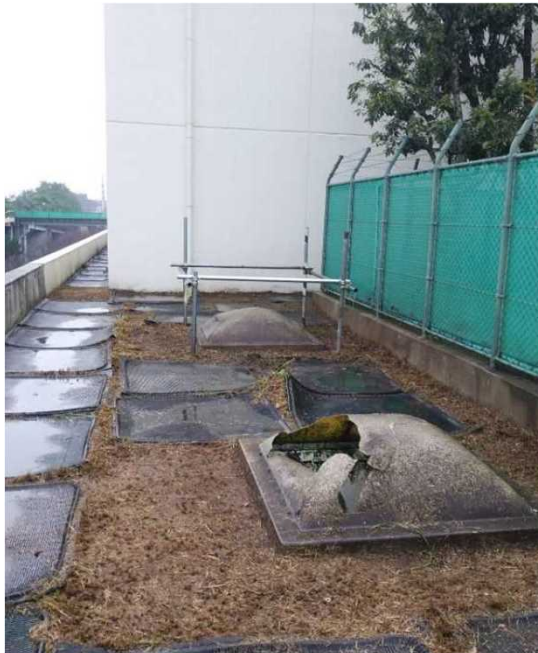
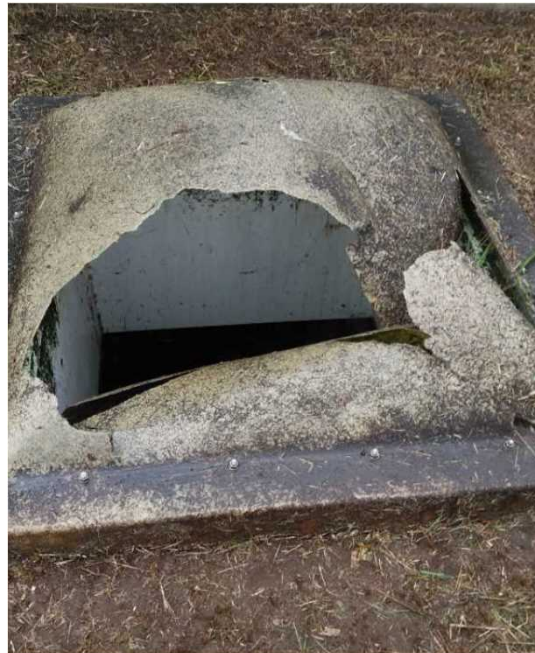
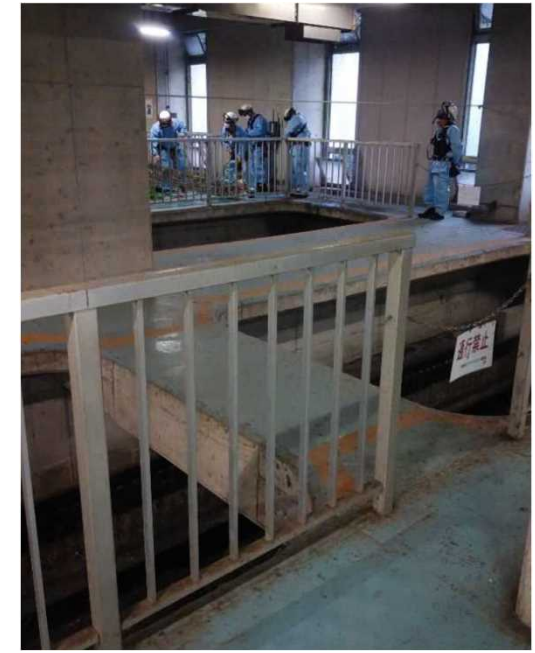
【事故状況写真】

- 発生日 : 令和3年10月22日(金)
- 発生場所 : 江戸川左岸流域下水道 江戸川第二終末処理場
- 現場状況 : 処理場の上部利用施設での植栽管理作業
- 発生状況 : 上部利用施設での植栽管理作業中に、水処理最終沈殿池の真上部にあるトップライトの樹脂製半球部から、直下の水処理最終沈殿池に墜落した。当該池は水を抜いており、最終沈殿池底部に墜落した。(トップライトから沈殿池の底部まで約10m)
- 被害状況 : 死亡
- 報道 : なし
- 事故原因 : 調査中

下水道管理者におかれましては、「下水道維持管理指針 総論編 マネジメント編－2014 年版－」（平成 26 年 9 月（公社）日本下水道協会）の総論編第 3 章等を参照の上、今一度、処理場等の危険箇所の把握・作業手順の見直し・委託先への指導を行うなど、維持管理作業における安全確保の徹底を図られるようお願いいたします。
